**název akce: Objekt Horova 1, Krnov**  
**– oprava stávajících výplní**

Vypracovala: Ing. Fišarová Jana

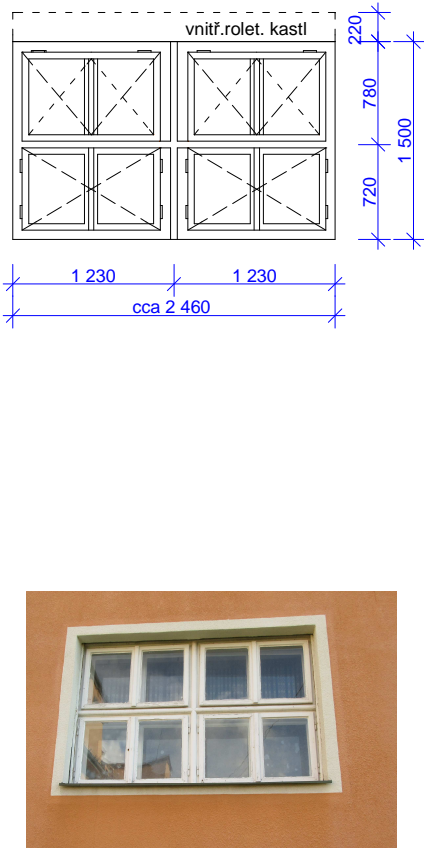
OZN.	SCHÉMA	POPIS	1.NP	2.NP	3.NP	celkem
<b>T1</b>

<p>The technical drawing shows a window with a width of 2460 mm (two 1230 mm sections) and a height of 1500 mm (divided into 720 mm and 780 mm sections). It includes a label 'vnitř.rolet. kastl' and a photograph of the window installed in a wall.</p>	<p>Sestava dvou dřevěných <u>kastlových</u> (dvojitých) oken do otvoru s vnitř. rozměrem cca 2460 x 1500mm, kastl š. 240mm, 2x třídílné s poutcem</p> <ul style="list-style-type: none"> <li>- horní část jednokřídllová -vnější vyklápěcí, vnitřní sklápěcí, (ovládání na boční táhlo)</li> <li>- spodní část - vněj. i vnitřní dvoukřídl. otevíravá (vyznačeno otevírání a členění)</li> </ul> <p>dřevěné rámy a křídla s jednoduchým zasklením, vně dřev. okapnice, barva z obou stran bílá,</p> <p>parapet vnitřní: bělnin. obklad (cca hl.240mm) zůstane zachován, zajistit zakrytí parapetu vnější parapet: plech (cca hl.300mm) s nátěrem</p> <p>poznámka:</p> <ul style="list-style-type: none"> <li>- okno má venkovní roletu, pro kterou jsou vně osazeny v bočním ostění vodící kovové lišty a dřevěný kastl ve vnitřním nadpraží (š.240mm a v.220mm), rolet. systém zůstane zachován</li> </ul> <p>oprava:</p> <ul style="list-style-type: none"> <li>- nutné opravy - doplnění chybějících prvků, překytování uvolněného tmele v částí vněj. cca 80%, vnitř. cca 20% ,</li> <li>- očištění původního kování, případ. oprava a seřízení funkčnosti</li> <li>- vnější část oboustranně očistit, odstranit stáv. nátěr opálením, opravit nerovnosti , dřev. okapnici , vytmelit, přebrousit , nátěr bílý-viz poznámka</li> <li>- vnitřní část vč. mezioken. a roletového kastlu očistit, opravit nerovnosti, přebrousit a opatřit novým nátěrem</li> <li>- oplechování vněj. parapetů očistit , oprava nátěru cca 10% ve stejném odstínu netěsnosti v napojení opravit trvale pružným tmelem pro venkovní užití,</li> <li>- očistit a nově natřít boční venkovní kovové vodící roletové lišty vč. nadpraží</li> </ul>	1			1

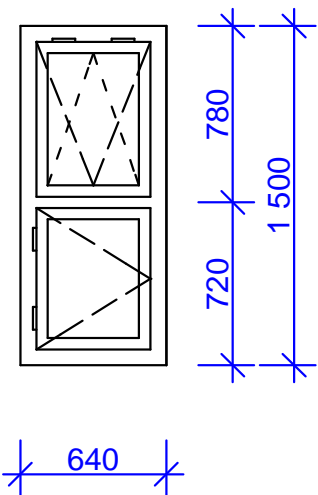
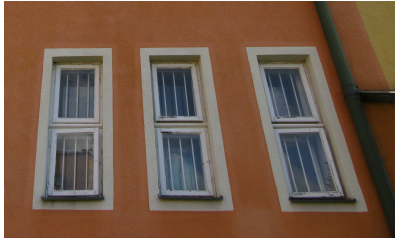
OZN.	SCHÉMA	POPIS	1.NP	2.NP	3.NP	celkem
<b>T2</b>

<p>Dřevěné <u>kastlové</u> (dvojité) okno do otvoru s vnitř.rozměrem cca 640 x 1500mm  kastl š. 240mm, 2x dvoudílné s poutcem  - horní část jednokřídl. vnější vyklápěcí, vnitřní sklápěcí  - spodní část vněj. i vnitřní jednokřídl. otevíravá (vyznačeno otevírání a členění)</p> <p>dřevěné rámy a křídla s jednoduchým zasklením, vně dřev. okapnice  barva z obou stran bílá,</p> <p>parapet vnitřní: bělnin. obklad (cca 310mm)- zůstane zachován, zajistit zakrytí parapetu  vnější parapet: plech s nátěrem</p> <p>poznámka:  - bez dřevěného vnitřního kastlu pro roletu  - u oken v 1.NP mezi vnitřními a vnějšími křídly jsou osazeny ocel. mříže z tyčoviny</p> <p>oprava:  - nutné opravy - doplnění chybějících prvků, překytování uvolněného tmele v částí vněj. cca 80%, vnitř. cca 20% (pro přístupnost nutno zajistit venkovní lešení)  - očištění původního kování, případ. oprava a seřízení funkčnosti  - vnější část oboustranně očistit, odstranit stáv. nátěr opálením, opravit nerovnosti, dřev. okapnici, vytmelit, přebrousit, nátěr bílý-viz poznámka  - vnitřní část vč. mezioken. kastlu očistit, opravit nerovnosti, přebrousit a opatřit novým nátěrem  - oplechování vněj. parapetů očistit, oprava nátěru cca 10% ve stejném odstínu netěsnosti v napojení opravit trvale pružným tmelem pro venkovní užití,  - očistit a nově natřít meziokenní kovové mříže</p>	3	1		4

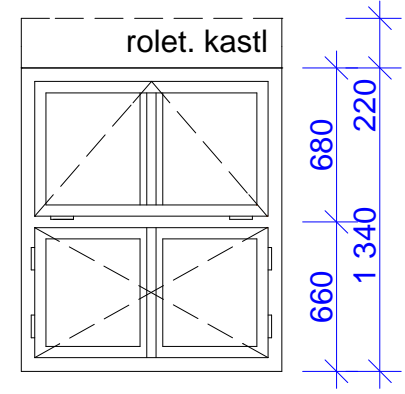
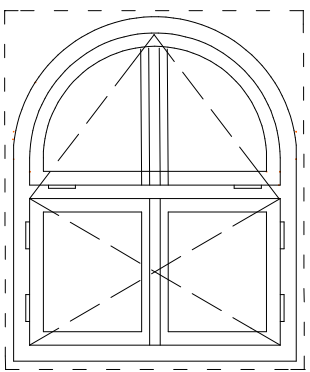
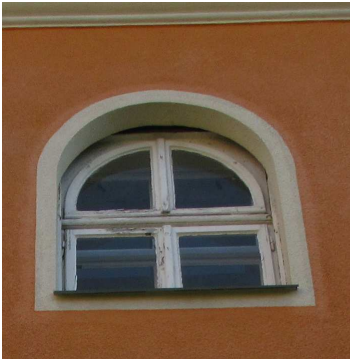
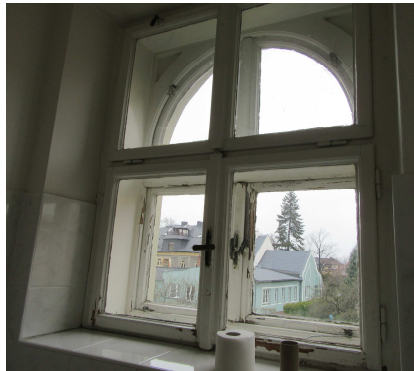
OZN.	SCHÉMA	POPIS	1.NP	2.NP	3.NP	celkem
<b>T4</b>

<p>Dřevěné kastlové (dvojité) okno do otvoru vně s obloukovým nadpražím, vnitřní rozměry otvoru cca 1 150/1 340mm, kastl š. 240mm, 2x třídlíné s poutcem</p> <ul style="list-style-type: none"> <li>- horní část jednokřídl. vnější i vnitřní sklápěcí</li> <li>- spodní část vněj. i vnitřní dvoukřídl. otevíravá (vyznačeno otevírání a členění)</li> </ul> <p>dřevěné rámy a křídla s jednoduchým zasklením, vně dřev. okapnice , barva z obou stran bílá,</p>

<p>parapet vnitřní: bělnin. obklad hl. cca 240mm  vnější parapet: plech s nátěrem</p> <p>poznámka:</p> <ul style="list-style-type: none"> <li>- okno má venkovní roletu, pro kterou jsou vně osazeny v bočním ostění vodící kovové lišty a dřev. kastl ve vnitřním nadpraží (hl.250mm a v.220mm), rolet. systém zůstane zachován</li> </ul> <p>oprava:</p> <ul style="list-style-type: none"> <li>- nutné opravy - doplnění chybějících prvků, překrytování uvolněného tmele v částí vněj. cca 80%, vnitř. cca 20%</li> <li>- očištění původního kování, případ. oprava a seřízení funkčnosti, výměna Al kliky za Alt-Wien (1ks) - konzultovat s investorem</li> <li>- vnější část oboustranně očistit, odstranit stáv. nátěr opálením, opravit nerovnosti , dřev. okapnici , vytmelit, přebrousit , nátěr bílý-viz poznámka</li> <li>- vnitřní část vč. mezioken. a roletového. kastlu, očistit, opravit nerovnosti, přebrousit a opatřit novým nátěrem</li> <li>- oplechování vněj. parapetů očistit , oprava nátěru cca 10% ve stejném odstínu netěsnosti v napojení opravit trvale pružným tmelem pro venkovní užití</li> <li>- očistit a nově natřít boční venkovní kovové vodící roletové lišty vč. nadpraží</li> </ul>		2		2

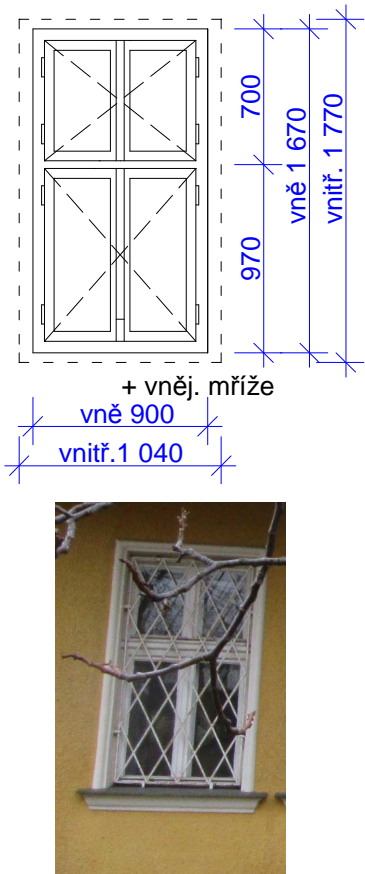
OZN.	SCHÉMA	POPIS	1.NP	2.NP	3.NP	celkem
<b>T5</b>

<p>+ vněj. mříže vně 900 vnitř. 1 040</p>	<p>Dřevěné <b>kastlové</b> (dvojité) okno do otvoru s rozměry vněj. cca 900 x 1670mm, vnitř. cca 1040 x 1770mm  kastl š. 240mm, 2x čtyřdílné s poutcem  - horní část dvoukřídl. otevíravá (prasklé horní sklo –cca 380/590mm)  - spodní část dvoukřídl. otevíravá (vyznačeno otevírání a členění)</p> <p>dřevěné rámy a křídla s jednoduchým zasklením, plech. okapničky, barva z obou stran bílá,</p> <p>parapet vnitřní: dřevěný cca hl.140mm  vnější parapet: plech (hl.. cca 200mm) s nátěrem</p> <p>poznámka:  - z vnější strany jsou do ostění osazeny kovové mříže</p> <p>oprava:  - nutné opravy - doplnění chybějících prvků, překytování uvolněného tmele v částí vněj. cca 80%, vnitř. cca 20%  - očištění původního kování, případ. oprava a seřízení funkčnosti  - vnější část oboustranně očistit, odstranit stáv. nátěr opálením, opravit nerovnosti, dřev. okapnici, vytmelit, přebrousit, nátěr bílý-viz poznámka,  - vnitřní část vč. mezioken. kastlu, parapet. desky - očistit, opravit nerovnosti, přebrousit a opatřit novým nátěrem  - oplechování vněj. parapetů očistit, oprava nátěru cca 10% ve stejném odstínu netěsnosti v napojení opravit trvale pružným tmelem pro venkovní užití,  - očistit a nově natřít venkovní kovové mříže  - demontáž a opětovná montáž mříží, (pro přístupnost nutno zajistit venkovní lešení)  - výměna prasklé skleněné výplně horního křídla (překytování)</p>	1			1

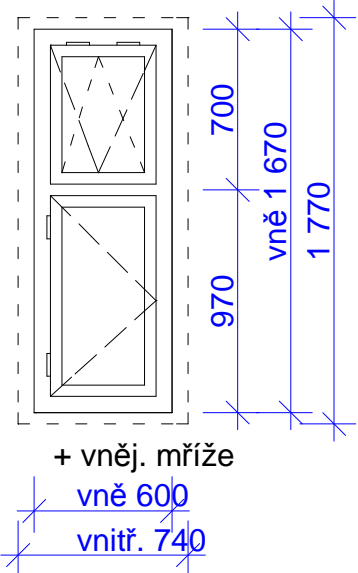
OZN.	SCHÉMA	POPIS	1.NP	2.NP	3.NP	celkem
<b>T6</b>

<p>+ vněj. mříže vně 600 vnitř. 740</p>	<p>Dřevěné kastlové (dvojité) okno do otvoru s vnitř. rozměry cca 740 x 1770mm  kastl š. 240mm, 2x dvoudílné s poutcem  - horní část jednokřídl. vnější vyklápěcí, vnitřní sklápěcí  - spodní část vněj. i vnitřní jednokřídl. otevíravá (prasklé dvě spodní skla –cca 530/900mm)  vyznačeno otevírání a členění</p> <p>dřevěné rámy a křídla s jednoduchým zasklením, plech. okapničky, barva z obou stran bílá,</p> <p>parapet vnitřní: dřevěný cca hl.140mm  vnější parapet: plech s nátěrem (hl cca 200mm)</p> <p>poznámka:  - bez dřevěného vnitřního kastlu pro roletu  - z vnější strany jsou do ostění osazeny kovové mříže</p> <p>oprava:  - nutné opravy - doplnění chybějících prvků, překytování uvolněného tmele v částí vněj. cca 80%, vnitř. cca 20%  - očištění původního kování, případ. oprava a seřízení funkčnosti  - vnější část oboustranně očistit, odstranit stáv. nátěr opálením, opravit nerovnosti, dřev. okapnici, vytmelit, přebrousit, nátěr bílý-viz poznámka,  - vnitřní část vč. mezioken. kastlu, parapet. desky - očistit, opravit nerovnosti, přebrousit a opatřit novým nátěrem  - oplechování vněj. parapetů očistit, oprava nátěru cca 10% ve stejném odstínu netěsnosti v napojení opravit trvale pružným tmelem pro venkovní užití,  - očistit a nově natřít venkovní kovové mříže  - demontáž a opětovná montáž mříží, (pro přístupnost nutno zajistit venkovní lešení)  - výměna dvou prasklých skleněných výplní spodního křídla (překytování)</p>	1			1

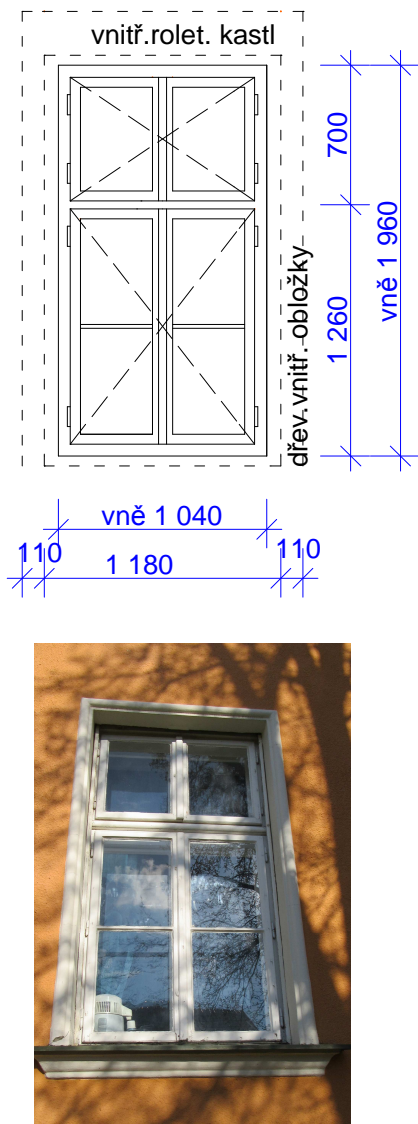
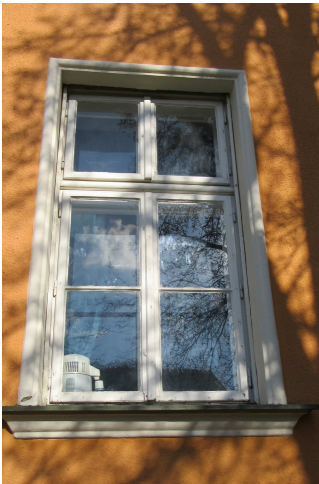
OZN.	SCHÉMA	POPIS	1.NP	2.NP	3.NP	celkem
<b>T7</b>

<p>Dřevěné kastlové (dvojité) okno do otvoru s vněj. rozměry cca 1040 x 1960mm, kastl š. 240mm, 2x čtyřdílné s poutcem</p> <ul style="list-style-type: none"> <li>- horní část dvoukřídl. otevíravá</li> <li>- spodní část dvoukřídl. otevíravá</li> <li>- vyznačeno otevírání a členění, dělicí příčky jsou pouze na vněj. křídlech</li> </ul> <p>dřevěné rámy a křídla s jednoduchým zasklením, dřev. okapnice, barva z obou stran bílá,</p> <p>parapet vnitřní: dřevěný cca hl.300mm  vnější parapet: plech s nátěrem (hl. cca 200mm)</p> <p>poznámka:</p> <ul style="list-style-type: none"> <li>- okno má venkovní roletu, pro kterou jsou vně osazeny v bočním ostění vodící kovové lišty a dřev. kastl ve vnitřním nadpraží (hl..300mm a v.220mm) rolet. systém zůstane zachován</li> <li>- vnitřní ostění mají profilované dřev. obložky (š. 110+hl. ostění cca300mm)</li> </ul> <p>oprava:</p> <ul style="list-style-type: none"> <li>- nutné opravy - doplnění chybějících prvků, překrytování uvolněného tmele v částí vněj. cca 80%, vnitř. cca 20%</li> <li>- očištění původního kování, případ. oprava a seřízení funkčnosti, výměna Al kliky za Alt-Wien (1ks) - konzultovat s investorem</li> <li>- vnější část oboustranně očistit, odstranit stáv. nátěr opálením, opravit nerovnosti, dřev. okapnici, vytmelit, přebrousit, nátěr bílý-viz poznámka,</li> <li>- vnitřní část vč. mezioken. a rolet. kastlu, parapet. desky a obložek - očistit, opravit nerovnosti, přebrousit a opatřit novým nátěrem</li> <li>- oplechování vněj. parapetů očistit, oprava nátěru cca 10% ve stejném odstínu, netěsnosti v napojení opravit trvale pružným tmelem pro venkovní užití,</li> <li>- očistit a nově natřít boční venkovní kovové vodící roletové lišty vč. nadpraží</li> </ul>	1	1		2

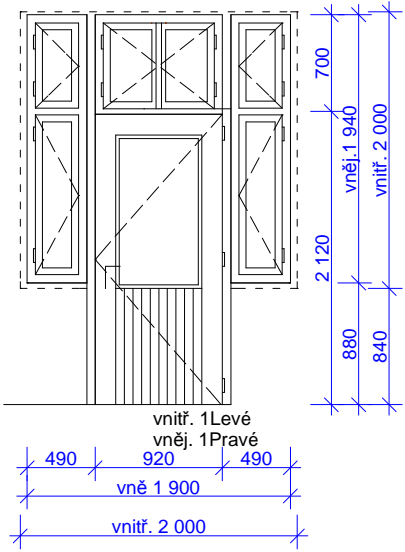
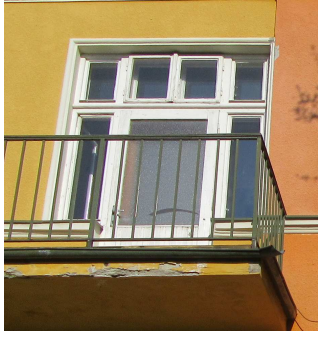
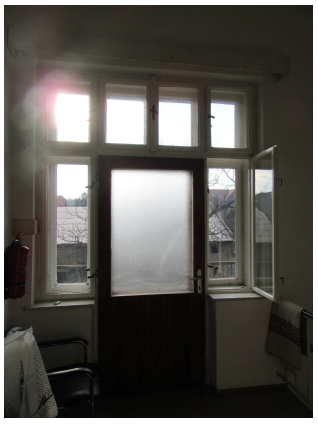
OZN.	SCHÉMA	POPIS	1.NP	2.NP	3.NP	celkem
<b>T8</b>

<p>Sestava dřevěných <u>kastlových</u> (dvojitých)- dvou oken bočních 2x dvoudílných -vně cca 490x2000mm a balkon. dveří (1L+1P) s nadsvětlíkem 920 / 2120+700mm celk.rozměry otvoru vněj. cca 1900/2820mm, vnitř. cca 2000 x 2840mm</p> <p>kastl š. 240mm, 2x sedmidílné s poutcem nahoře a dvěma sloupky</p> <p>- 2x horní část boční jednokřídlová, otevíravá + 1x (nadsvětlík) dvoukřídlová , otevíravá</p> <p>- 2x boční část spodní jednokřídloví otevíravá + střední balkon. dveře z 1/3proskl. . (prasklé vnější sklo –cca 760/1140mm)</p> <p>vyznačeno otevírání a členění</p> <p>dřevěné rámy a křídla s jednoduchým zasklením, barva z obou stran bílá, balkon dveře vnitř.prkénkové, lakované, přírodní, vnější bílý nátěr</p> <p>parapet vnitřní: dřevěný (cca hl. 160mm)</p> <p>vnější parapet: plech (cca hl.180mm) s nátěrem</p> <p>oprava:</p> <ul style="list-style-type: none"> <li>- nutné opravy - doplnění chybějících prvků, překrytování uvolněného tmele v částí vněj. cca 80%, vnitř. cca 50%</li> <li>- očištění původního kování, případ. oprava a seřízení funkčnosti,</li> <li>- vnější část oboustranně očistit,odstranit stáv. nátěr opálením, opravit nerovnosti , vytmelit, přebrousit , nátěr bílý-viz poznámka (vč. vnější i vnitř. dveří)</li> <li>- vnitřní část vč. mezioken. kastlu, parapet. desky - očistit, opravit nerovnosti, přebrousit a opatřit novým nátěrem</li> <li>- oplechování vněj. parapetů očistit , oprava nátěru cca 10% ve stejném odstínu ,netěsnosti v napojení opravit trvale pružným tmelem pro venkovní užití,</li> <li>- po vyspravení vněj. křidel a dveří bude dle domluvy na stavbě provedeno dotěsnění – viz poznámka</li> <li>- výměna prasklé skleněné výplně vněj. dveří , nové zasklívací lišty</li> </ul>		1		1

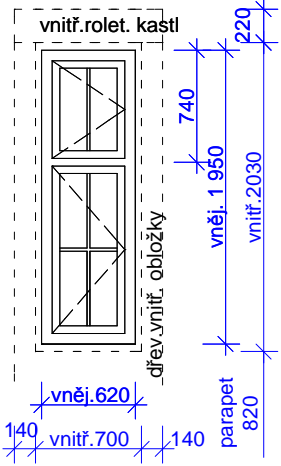
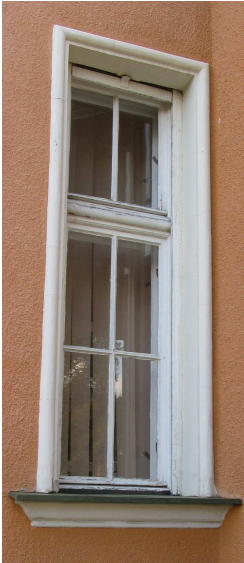
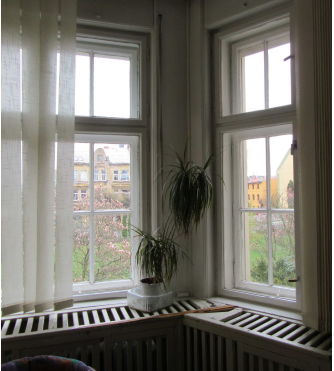
OZN.	SCHÉMA	POPIS	1.NP	2.NP	3.NP	celkem
<b>T9</b>

<p>Dřevěné kastlové (dvojité) okno do otvoru vnitř. cca 700 x 2030mm, vněj. 620x1950mm kastl š. 240mm, 2x dvoudílné s poutcem</p> <ul style="list-style-type: none"> <li>- horní část jednokřídl. otevíravá (prasklé horní sklo –cca 450/600mm)</li> <li>- spodní část jednokřídl. otevíravá vyznačeno otevírání a členění, dělicí příčky jsou pouze na vněj. křídlech</li> </ul> <p>dřevěné rámy a křídla s jednoduchým zasklením, dřevěné okapnice, barva z obou stran bílá, paracet vnitřní: dřevěný cca hl.120mm vnější paracet: plech s nátěrem (hl. cca 300mm), krajní označené okno má špatně spádované oplechování vněj. paracetu</p> <p>poznámka:</p> <ul style="list-style-type: none"> <li>- okno má venkovní roletu, pro kterou jsou vně osazeny v bočním ostění vodící kovové lišty a dřev. kastl ve vnitřním nadpraží (hl.120mm a v.220mm), rolet. systém zůstane zachován</li> <li>- vnitřní ostění mají dřev. obložky (š. 140+120mm), které tvoří vnitř. dřev. obklad celého meziokenního pilíře v návaznosti na okna T10, popř. T13</li> <li>- z vnitřní strany je paracet opatřen dřev. obkladem (Vp.=820mm) a dřev. kryt radiátorů</li> </ul> <p>oprava:</p> <ul style="list-style-type: none"> <li>- nutné opravy - doplnění chybějících prvků, překytování uvolněného tmele v částí vněj. cca 80%, vnitř. cca 20%</li> <li>- očištění původního kování, případ. oprava a seřízení funkčnosti, výměna Al kliky za Alt-Wien (1ks) - konzultovat s investorem</li> <li>- vnější část oboustranně očistit, odstranit stáv. nátěr opálením, opravit nerovnosti, dřev. okapnici, vytmelit, přebrousit, nátěr bílý-viz poznámka</li> <li>- vnitřní část vč. mezioken. a rolet. kastlu, paracet. desky a obložek - očistit, opravit nerovnosti, přebrousit a opatřit novým nátěrem, dřev. obklad paracetu a kryty radiátorů nejsou dotčeny</li> <li>- oplechování vněj. paracetů očistit, oprava nátěru ve 2.NP jen cca 10%, v 1.NP 100% (cca hl.300, š.1000mm) - ve stejném odstínu, netěsnosti v napojení opravit trvale pružným tmelem pro venkovní užití,</li> <li>- nutná oprava podkladu krajního venkovního oplechování paracetu ve správném spádu od okna, demont-+ mont. plechu – 1ks (viz foto pohledu)</li> <li>- očistit a nově natřít boční venkovní kovové vodící roletové lišty vč. nadpraží</li> <li>- výměna prasklé skleněné výplně horního křídla (překytování)</li> </ul>	4	4		8

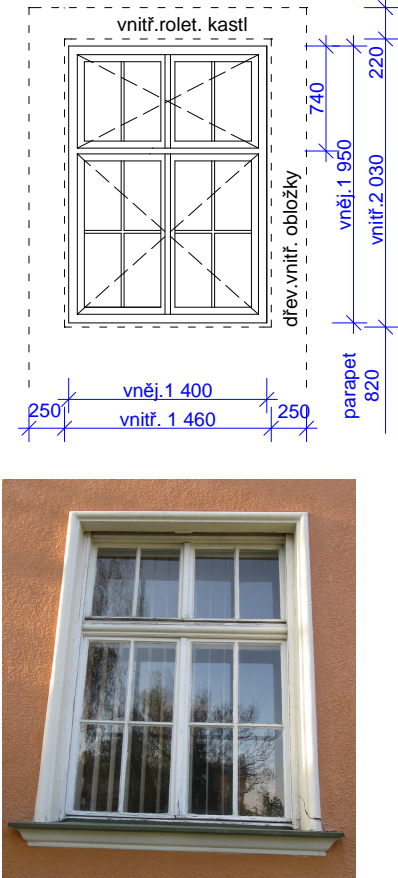
OZN.	SCHÉMA	POPIS	1.NP	2.NP	3.NP	celkem
<b>T10</b>

<p>The technical drawing shows a window with a wooden frame and a white roller shutter. Dimensions are given in mm: outer width 1400, inner width 1460, outer height 1950, inner height 2030. The drawing also shows the dimensions of the wooden frame and the roller shutter. Below the drawing is a photograph of the window installed in a wall.</p>	<p>Dřevěné <b>kastlové</b> (dvojité) okno do otvoru vněj. 1400x1950mm, vnitř. 1460x2030mm  kastl š. 240mm, 2x čtyřdílné s poutcem  - horní část dvoukřídl. otevíravá  - spodní část dvoukřídl. otevíravá  vyznačeno otevírání a členění, dělící příčky jsou pouze na vněj. křídlech</p> <p>dřevěné rámy a křídla s jednoduchým zasklením,  dřevěné okapnice,  barva z obou stran bílá,</p> <p>parapet vnitřní: dřevěný cca hl-120mm  vnější parapet: plech s nátěrem (hl. cca 300mm)</p> <p>poznámka:  - okno má venkovní roletu, pro kterou jsou vně osazeny v bočním ostění vodící kovové lišty a dřev. kastl ve vnitřním nadpraží (hl.120mm a v.220mm)  - vnitřní ostění mají dřev. obložky (š. 250+hl. ostění120mm), které tvoří vnitř. dřev. obklad celého meziokenního pilíře v návaznosti na okno T9  - z vnitřní strany je parapet opatřen dřev. obkladem (Vp.=820mm) a dřev. kryt radiátorů</p> <p>oprava:  - nutné opravy - doplnění chybějících prvků, překrytování uvolněného tmele v částí vněj. cca 80%, vnitř. cca 20%  - očištění původního kování, případ. oprava a seřízení funkčnosti, výměna Al kliky za Alt-Wien (1ks) - konzultovat s investorem  - vnější část oboustranně očistit, odstranit stáv. nátěr opálením, opravit nerovnosti, dřev. okapnici, vytmelit, přebrousit, nátěr bílý-viz poznámka,  - vnitřní část vč. mezioken. a rolet. kastlu, parapet. desky a obložek - očistit, opravit nerovnosti, přebrousit a opatřit novým nátěrem, dřev. obklad parapetu a kryty radiátorů nejsou dotčeny  - oplechování vněj. parapetů očistit, oprava nátěru ve 2.NP cca 10%, v 1.NP 100% (cca hl.300, š.1800mm) - ve stejném odstínu, netěsnosti v napojení opravit trvale pružným tmelem pro venkovní užití,  - očistit a nově natřít boční venkovní kovové vodící roletové lišty vč. nadpaží</p>	1	1		2

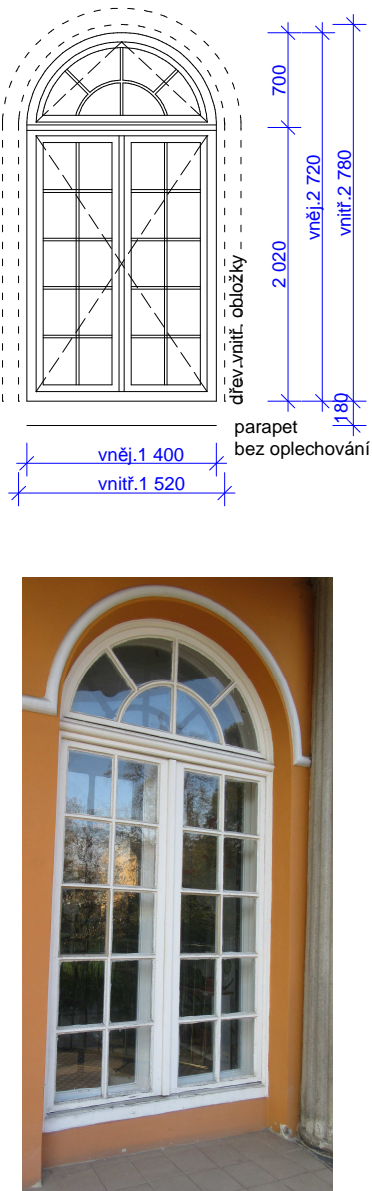
OZN.	SCHÉMA	POPIS	1.NP	2.NP	3.NP	celkem
<b>T11</b>

<p>Technical drawing of a semi-circular window with dimensions:  - Overall height: 2 020 mm  - Height of the semi-circular top: 700 mm  - Height of the rectangular part: 2 780 mm  - Overall width: 1 400 mm  - Width of the rectangular part: 1 520 mm  - Parapet height: 180 mm  - Labels: dřev.vnitř. obložky, parapet bez oplechování</p> <p>Photograph of the window installed in a wall.</p>	<p>Dřevěné <u>kastlové</u> (dvojité) okno do otvoru s rozměry vněj.1400x2720mm, vnitř.1520x2780mm, parapet Vp180mm, s obloukovým nadpražím, kastl š. 240mm, 2x třídílné s poutcem</p> <ul style="list-style-type: none"> <li>- horní část jednokřídl. sklápěcí (do oblouku)</li> <li>- spodní část dvoukřídl. otevíravá</li> </ul> <p>vyznačeno otevírání a členění, dělicí příčky jsou pouze na vněj. křídlech</p> <p>dřevěné rámy a křídla s jednoduchým zasklením, barva z obou stran bílá,</p> <p>parapet vnitřní: dřevěný cca hl.120mm  vnější parapet: bez oplechování</p> <p>poznámka:</p> <ul style="list-style-type: none"> <li>- vnitřní ostění mají dřev. obložky (š.120mm + hl. ostění 120mm, v.2780mm),</li> <li>- z vnitřní strany je posuvná ocel. mříž společná pro okna T11 a dveře T12 – zůstane zachována</li> </ul> <p>návrh:</p> <ul style="list-style-type: none"> <li>- nutné opravy - doplnění chybějících prvků, překytování uvolněného tmele v částí vněj. cca 80%, vnitř. cca 30%</li> <li>- očištění původního kování, případ. oprava a seřízení funkčnosti,</li> <li>- vnější část oboustranně očistit, odstranit stáv. nátěr opálením, opravit nerovnosti, vytmelit, přebrousit, nátěr bílý - viz poznámka,</li> <li>- vnitřní část vč. mezioken. kastlu, parapet. desky a obložek - očistit, opravit nerovnosti, přebrousit a opatřit novým nátěrem,</li> </ul>	2			2

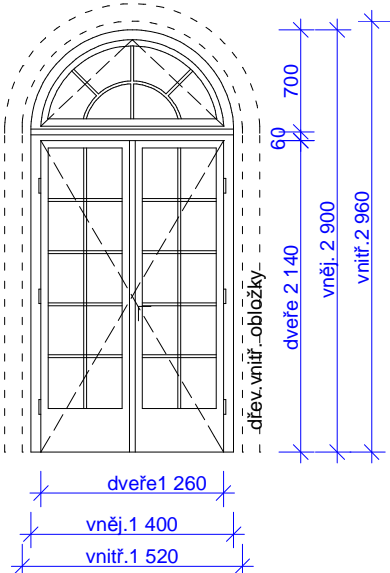
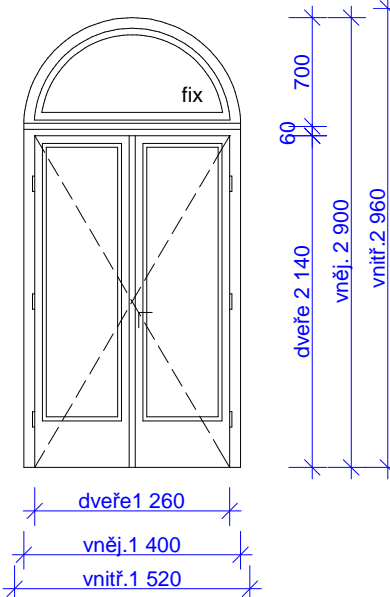
OZN.	SCHÉMA	POPIS	1.NP	2.NP	3.NP	celkem
<b>T12</b>	<p>stávající stav:</p>

<p>Stávající stav: - dřevěné <u>kastlové</u> (dvojité) dveře do otvoru s rozměry vněj. 1400x 2900mm, vnitř. 1520x2960mm , kastl š. 240mm, 2x třídlílné s poutcem, rámy a křídla s jednoduchým zasklením, barva z obou stran bílá</p> <ul style="list-style-type: none"> <li>- horní část jednokříd. sklápěcí (do oblouku)</li> <li>- spodní část dvoukříd. otevírává ven a dovnitř vyznačeno otevírání a členění, dělicí příčky jsou pouze na vněj. křídlech</li> <li>- vnitřní ostění mají dřev. obložky (š.120mm + hl. ostění 120mm, v.2960mm)</li> </ul> <p>návrh:</p> <ul style="list-style-type: none"> <li>- demontáž stávající kastlové výplně – viz popis výše, zdemontované původní kování bude využito pro opravované výplně- předat investorovi</li> <li>- nutná oprava u prahu – vyřezání dlažby a po osazení vyrovnání betonem, v šířce opravy (cca 280mm) osadit dřev.dub. práh s těsněním,</li> <li>- oprava ostění a nadpraží - dorovnání po vybourání kastlu v š.240mm a demontáži vnitřních obložek,</li> <li>- oprava vnitřní a vnější omítky ostění vč.malby a nátěru v původním odstínu (cca 0,3m do strany)</li> <li>- <u>dodávka a montáž nové výplně</u> do úrovně původní vnější konstrukce do stávajícího otvoru</li> <li>- nová sestava jednoduchých dvoukříd. dveří cca 1500/2100mm (otev. ven) s atyp. obloukovým nadsvětlíkem (fix) cca v.800mm, z dřev. lepených hranolů borovice, vzhled, rozměr, barvu a profilaci odsouhlasit s investorem, nutno zachovat stávající šířku profilů rámu a křídel, potřebnou únosnost lze kompenzovat tloušťkou profilu</li> <li>- před výrobou nutno zaměřit na stavbě,</li> <li>- zasklení izolačním sklem 4-16-4mm průhledné čiré, max.Ug=1,0W/m²K</li> <li>- dveře budou mít bezpečnostní tříbodový zámek, samotavírač, stavěč dveří, okopový plech s nátěrem v.180mm oboustranně, celoobvod. dvojitě těsnění</li> <li>- kování dle výběru investora (např. Alt Wien) klika-klika – bude odsouhlaseno a upřesněno stavebníkem</li> </ul>	1			1

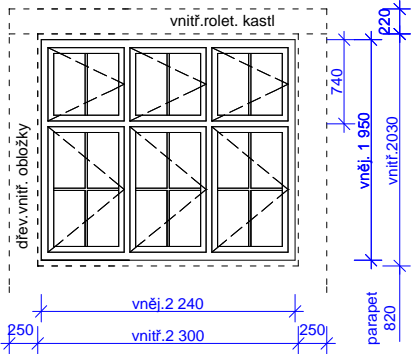
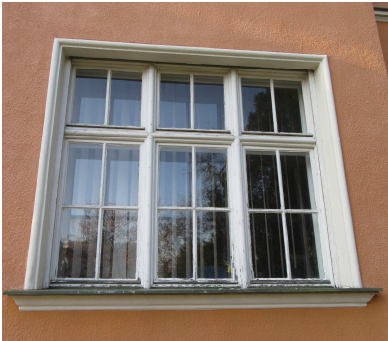
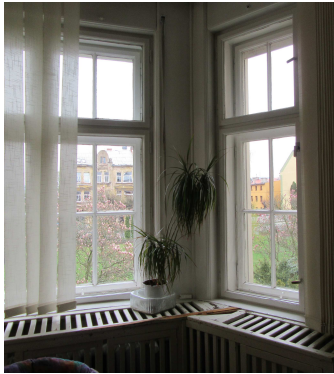
OZN.	SCHÉMA	POPIS	1.NP	2.NP	3.NP	celkem
<b>T13</b>

<p>Sestava dřevěných <u>kastlových</u> (dvojitých) tří oken do otvoru vněj. 2240x1950mm, vnitř. 2300x2030mm  kastl š. 240mm, 2x tři dvoudílné s poutcem  - horní část jednokřídl. otevíravá  - spodní část jednokřídl. otevíravá  vyznačeno otevírání a členění, dělicí příčky jsou pouze na vněj. křídlech</p> <p>dřevěné rámy a křídla s jednoduchým zasklením, dřevěné okapnice, barva z obou stran bílá,</p> <p>parapet vnitřní: dřevěný cca hl.120mm  vnější parapet: plech s nátěrem (hl. cca 300mm)</p> <p>poznámka:  - okno má venkovní roletu, pro kterou jsou vně osazeny v bočním ostění vodící kovové lišty a dřev. kastl ve vnitřním nadpraží (hl.120mm a v.220mm)  - vnitřní ostění mají dřev. obložky (š. 250+ hl. ostění 120mm)- které tvoří vnitř. dřev. obklad celého meziokenního pilíře v návaznosti na okno T9  - z vnitřní strany je parapet opatřen dřev. obkladem (Vp.=820mm) a dřev. kryt radiátorů</p> <p>oprava:  - nutné opravy - doplnění chybějících prvků, překrytování uvolněného tmele v částí vněj. cca 80%, vnitř. cca 20%  - očištění původního kování, případ. oprava a seřízení funkčnosti,  - vnější část oboustranně očistit, odstranit stáv. nátěr opálením, opravit nerovnosti, dřev. okapnici, vytmelit, přebrousit, nátěr bílý-viz poznámka,  - vnitřní část vč. mezioken. a rolet. kastlu, parapet. desky a obložek - očistit, opravit nerovnosti, přebrousit a opatřit novým nátěrem, dřev. obklad parapetu a kryty radiátorů nejsou dotčeny  - oplechování vněj. parapetů očistit, oprava nátěru ve 2.NP cca 10%, v 1.NP 100% (cca hl.300, š.2650mm) - ve stejném odstínu, netěsnosti v napojení opravit trvale pružným tmelem pro venkovní užití,  - očistit a nově natřít boční venkovní kovové vodící roletové lišty vč. nadpraží</p>	1	1		2

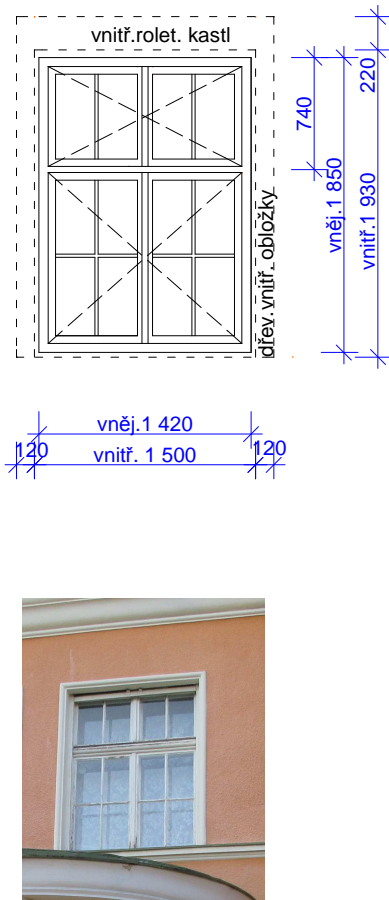
OZN.	SCHÉMA	POPIS	1.NP	2.NP	3.NP	celkem
<b>T14</b>

<p>The technical drawing shows a window with a wooden frame and a roller shutter (rolet). Dimensions are given in mm: outer width 1420, inner width 1500, outer height 1850, inner height 1930. The shutter is 220mm high. The drawing also shows the internal frame (vnitř. rolet. kastl) and the wooden frame (dřev. vnitř. obložky). A photograph below shows the window installed on a building facade.</p>	<p>Dřevěné kastlové (dvojité) okno do otvoru vněj. 1420x1850mm, vnitř. 1500x1930mm  kastl š. 220mm, 2x čtyřdílné s poutcem  - horní část dvoukřídl. otevíravá  - spodní část dvoukřídl. otevíravá  vyznačeno otevírání a členění, dělící příčky jsou pouze na vněj. křídlech</p> <p>dřevěné rámy a křídla s jednoduchým zasklením, dřevěné okapnice ,barva z obou stran bílá,</p> <p>parapet vnitřní: dřevěný cca hl.120mm  vnější parapet: plech s nátěrem (hl.š. cca 300mm)</p> <p>poznámka:  - okno má venkovní roletu, pro kterou jsou vně osazeny v bočním ostění vodící kovové lišty a dřev. kastl ve vnitřním nadpraží (hl.120mm a v.220mm)  - vnitřní ostění mají dřev. obložky (š.120mm+ hl. ostění 120mm),</p> <p>oprava:  - nutné opravy - doplnění chybějících prvků, překrytování uvolněného tmele v částí vněj. cca 80%, vnitř. cca 20%  - očištění původního kování, případ. oprava a seřízení funkčnosti, výměna Al kliky za Alt-Wien (2ks) - konzultovat s investorem  - vnější část oboustranně očistit, odstranit stáv. nátěr opálením, opravit nerovnosti , dřev. okapnici , vytmelit, přebrousit , nátěr bílý-viz poznámka,  - vnitřní část vč. mezioken. a rolet. kastlu, parapet. desky a obložek - očistit, opravit nerovnosti, přebrousit a opatřit novým nátěrem, dřev. obklad parapetu a kryty radiátorů nejsou dotčeny  - oplechování vněj. parapetů očistit , oprava nátěru ve 2.NP cca 10% - ve stejném odstínu, netěsnosti v napojení opravit trvale pružným tmelem pro venkovní užití,  - očistit a nově natřít boční venkovní kovové vodící roletové lišty vč. nadpraží</p>		3		3

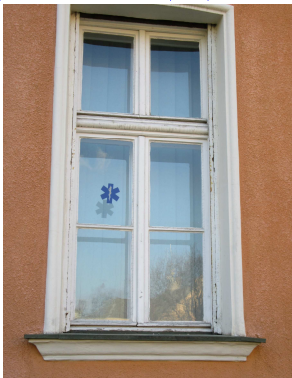
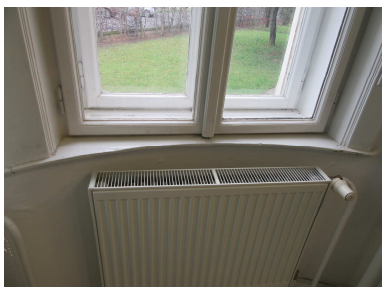
OZN.	SCHÉMA	POPIS	1.NP	2.NP	3.NP	celkem
<b>T16</b>

<p>Dřevěné <u>kastlové</u> (dvojité) okno do otvoru s rozměry vněj. cca 940 x 1960mm, vnitř. cca 1000 x 2020mm  kastl š. 220mm, 2x čtyřdílné s poutcem  - horní část dvoukřídl. otevíravá  - dolní část dvoukřídl. otevíravá  vyznačeno otevírání a členění, dělicí příčky jsou pouze na vněj. řídle</p> <p>dřevěné rámy a křídla s jednoduchým zasklením, dřevěné okapnice, barva z obou stran bílá,</p> <p>parapet vnitřní: dřevěný cca hl.120mm, tvar do oblouku – viz foto  vnější parapet: plech s nátěrem, tvar do oblouku (hl. cca 320mm)</p> <p>poznámka:  - okno má venkovní roletu, pro kterou jsou vně osazeny v bočním ostění vodící kovové lišty a dřev. kastl ve vnitřním nadpraží (hl.120mm a v.220mm)  - vnitřní ostění mají dřev. obložky (š.120mm + hl. ostění 120mm), na meziokenním pilíři (š. 220mm+hl. ostění z každé strany), které zároveň tvoří vnitř. celistvý dřev. obklad</p> <p>oprava:  - nutné opravy - doplnění chybějících prvků, překrytí uvolněného tmele v částí vněj. cca 80%, vnitř. cca 20%  - očištění původního kování, případ. oprava a seřízení funkčnosti, výměna Al kliky za Alt-Wien (4ks) - konzultovat s investorem  - vnější část oboustranně očistit, odstranit stáv. nátěr opálením, opravit nerovnosti, dřev. okapnici, vytmelit, přebrousit, nátěr bílý-viz poznámka  - vnitřní část vč. mezioken. a rolet. kastlu, parapet. desky a obložek - očistit, opravit nerovnosti, přebrousit a opatřit novým nátěrem, dřev. obklad parapetu za radiátorem není dotčen,  - oplechování vněj. parapetů očistit, oprava nátěru ve 2.NP cca 10%, v 1.NP 100% (cca hl.320, š.1350mm) - ve stejném odstínu, netěsnosti v napojení opravit trvale pružným tmelem pro venkovní užití,  - očistit a nově natřít boční venkovní kovové vodící roletové lišty vč. nadpraží</p>	3	3		6

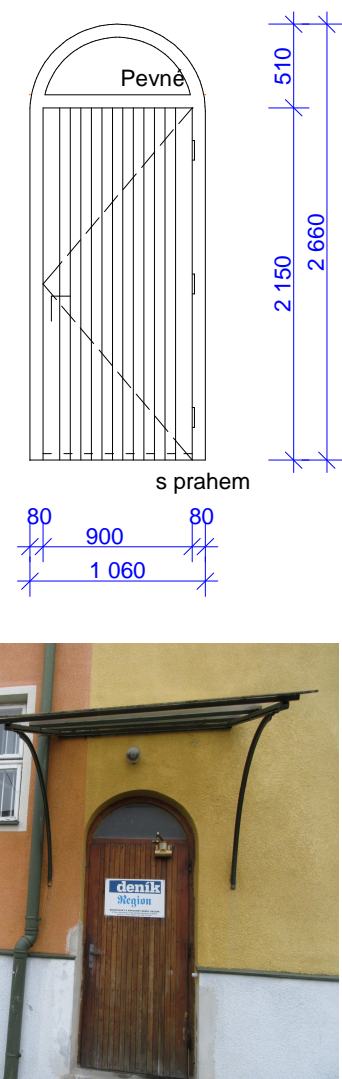
OZN.	SCHÉMA	POPIS	1.NP	2.NP	3.NP	celkem
<b>T17</b>

<p>Dřevěné vchodové dveře o světlosti 900/2150mm  s obloukovým nadsvětlíkem cca 1060 x 510mm  (pevné jednoduch. zasklení)  celkový rozměr otvoru cca 1060 x 2170 až 2680mm (obloukové nadpraží)</p> <p>dveřní křídlo pravé (otevírávé ven) plné, prkénkové, lakované, přírodní se samozavíračem  vč. dřevěné zárubně kotvené na vstupních schodech  s prahem</p> <p>oprava:</p> <ul style="list-style-type: none"> <li>- nutné opravy nerovnosti, zatmelení, přebrousit.- cca 20%</li> <li>- oboustranně očistit, odstranit stáv. nátěr opálením, opravit nerovnosti, vytmelit, přebrousit, nátěr bílý-viz poznámka</li> <li>-po obvodě dřev, zárubní oboustranně provést vyspravení kotvení, oprava omítky s nátěrem v š. cca 300mm,</li> <li>- dle potřeby oprava a seřízení funkčnosti kování, výměna klíka-klíka Alt-Wien s bezpečnostním zámkem</li> <li>- doplnit okopový plech v.180mm</li> <li>- řešení dotěsnění – viz poznámka</li> <li>- konstrukce pultové stříšky s polykarbonát. výplní není dotčena</li> </ul>	1P			1P
