Průvodní zpráva

Název stavby : ***MŠ nám. Míru 12, Krnov***
 - sanace základového zdiva

Investor : *Město Krnov, IČ: 00296139*
 Hlavní náměstí 96/1, Krnov, 794 01

Krnov, 02/2018
Vypracovala: Ing. Fišarová Jana

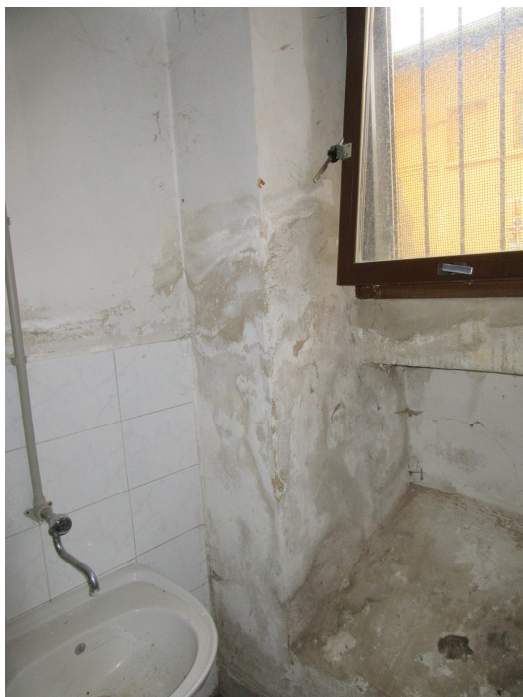
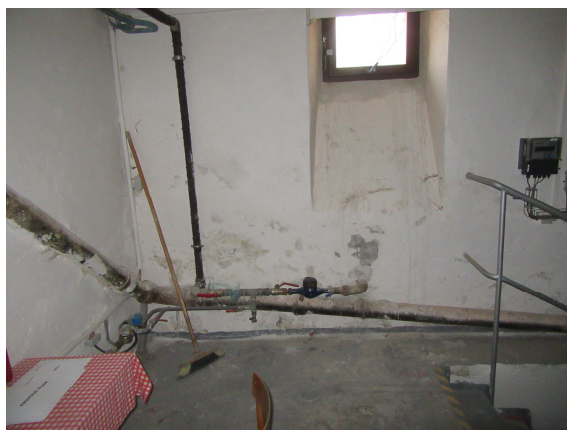
Největší zasažení a zavlhnutí je v tech. místnosti

a z dvorní části, kde na základové zdivo přímo navazuje zatravněný terén.

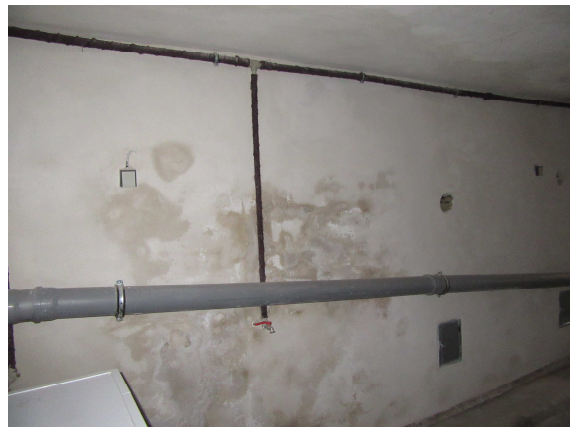
Známky různých výkvětů a narušení jeví rovněž zdivo sousedící s objektem na parc. č. 383 – viz foto (nejedná se o obvodové zdivo, není předmětem PD. Doporučujeme provést její otlučení a nanesení sanační omítky, popř. zajištění rozboru zasažené části omítky).

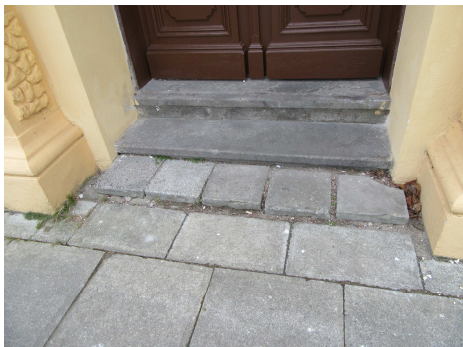
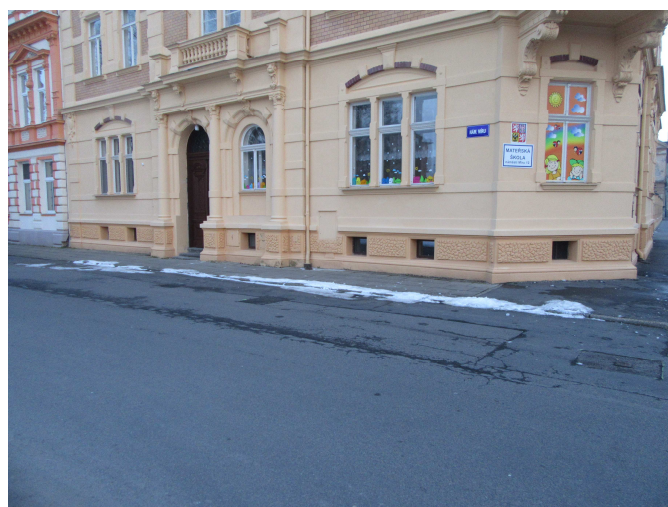
Ze severní strany budova navazuje na chodník na nám. Míru, který tvoří stávající beton. dlažba (500/500mm) lemována obrubníkem ze strany asfalt. komunikace. Dlažba je místně popraskaná (cca 30%), podél obvod. zdiva je doplněna dobetonávkou. V místě vstupu do budovy je před schody položena dlažba 300/300mm.

- ze strany nám. Míru bude v celé šířce rozebrána a zpětně položena beton. dlažba (stávající 500/500mm s předpokládanou výměnou cca 30%) - viz skladba **T1**,

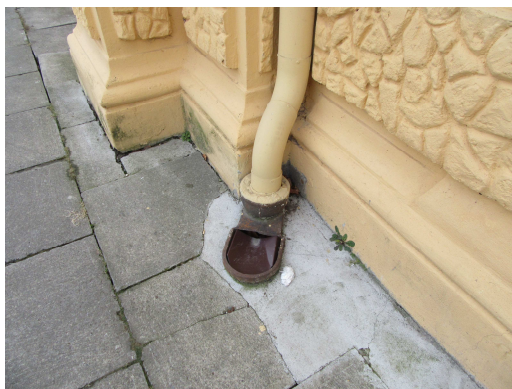
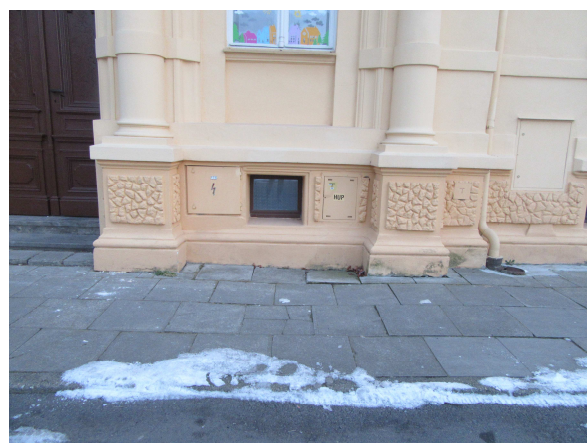
Jsou zde dva stávající dešťové svody, kterými jsou srážkové vody ze střechy dotčené budovy odváděny do kanalizace. Jeden lapač nečistot je narušen

Zaústění drenáže se předpokládá do stávající kanalizace navazující na dešťové svody, které mají osazené litinové lapače splavenin. Budou provedeny nutné úpravy stávajících lapačů splavenin a navazujícího potrubí, které budou uvolněny při provádění obvodové drenáže a úprav soklu (celkem 6ks). Předpokládá se výměna jednoho litinového lapače.

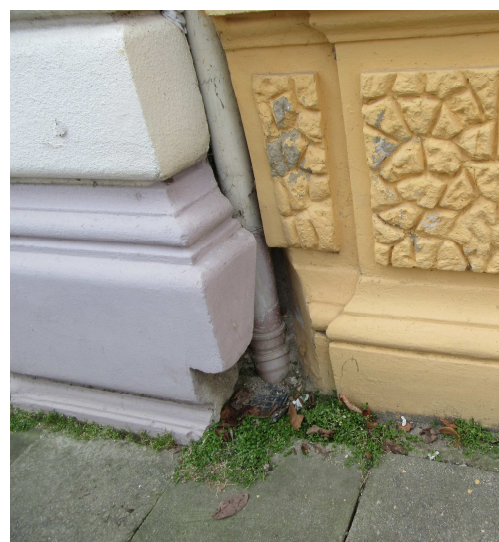
Na rozhraní objektů se nachází třetí dešť. svod, který není řádně udržován a může rovněž způsobovat zvýšené zvlhčení soklového zdiva

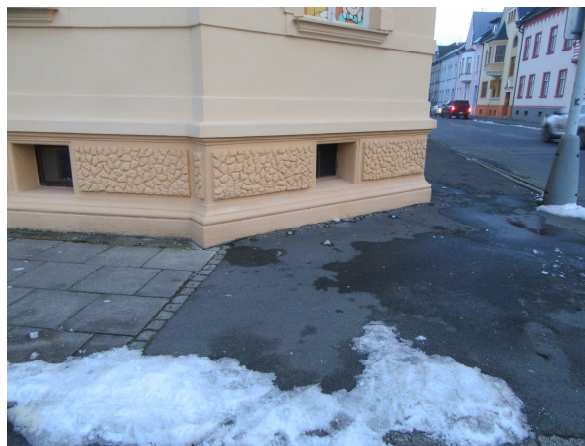
V nároží budovy je provedeno rozhraní úpravy chodníků - beton. dlažba a asfaltový povrch, které odděluje žulový rádek.

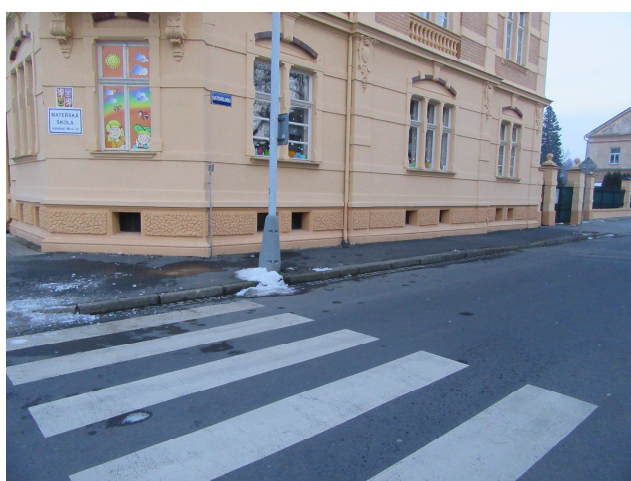
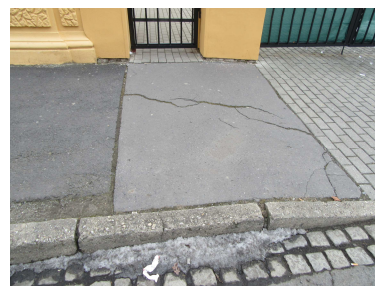
Ze západní strany budovy školky navazuje na chodník ul. Svatováclavská lemovaný obrubníkem ze strany komunikace a žulovým dvojřádkem.

Chodník má asfaltový povrch, který navazuje na dříve nově položenou beton. dlažbu (až ke stávajícímu vjezdu do dvora). Výhledově je plánováno sjednocení plochy chodníku, tedy beton. zámkovou dlažbou, jejíž výměně

- ze strany ul. Svatováclavská bude v celé šířce odstraněn asfaltový povrch a položena nová beton dlažba (např. 200/100mm tl.60mm) - viz skladba **T2**

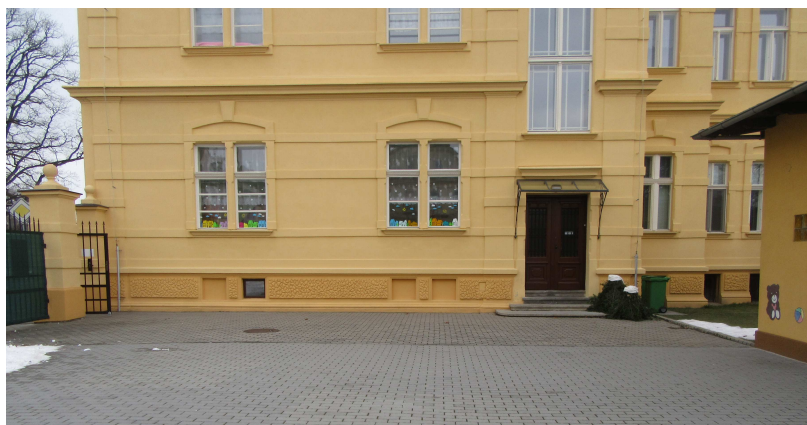
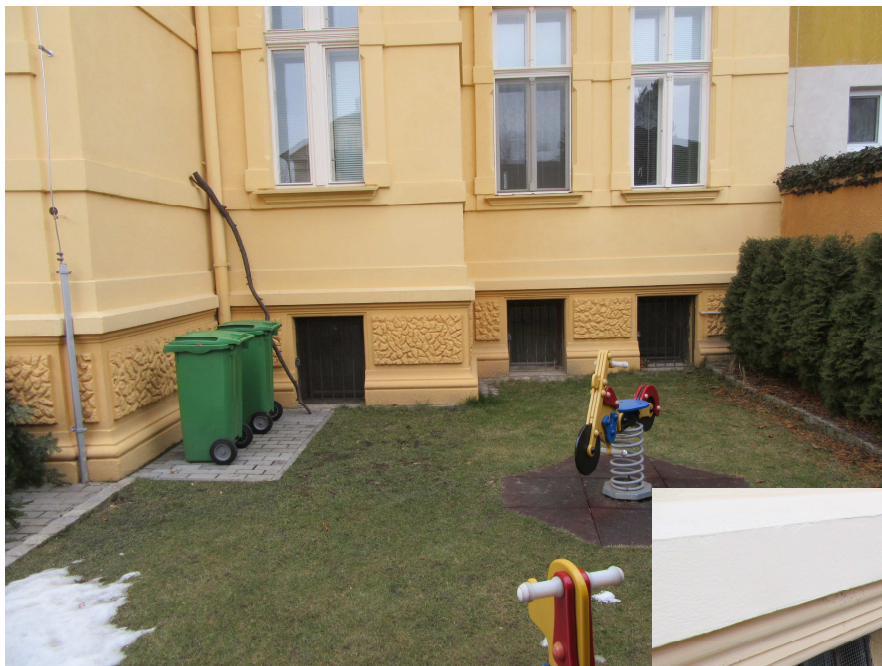
Z jižní strany budova navazuje na oplocenou dvorní část, se kterou tvoří funkční celek. Je zde zpevněná plocha ze zámkové dlažby navazující na vstupní branku a vjezdovou bránu. Z této strany je zadní vstup do budovy s přeloženými vyrovnávacími schody.

- ze strany dvora bude v šířce cca 1,5m rozebrána stávající beton dlažba a zpětně položena do nové kladecí vrstvy – viz skladba **T3** , včetně plochy pro odstavení nádob na odpad v úskoku budovy, nutno osadit nové lemování beton. obrubník (cca 5,0bm),

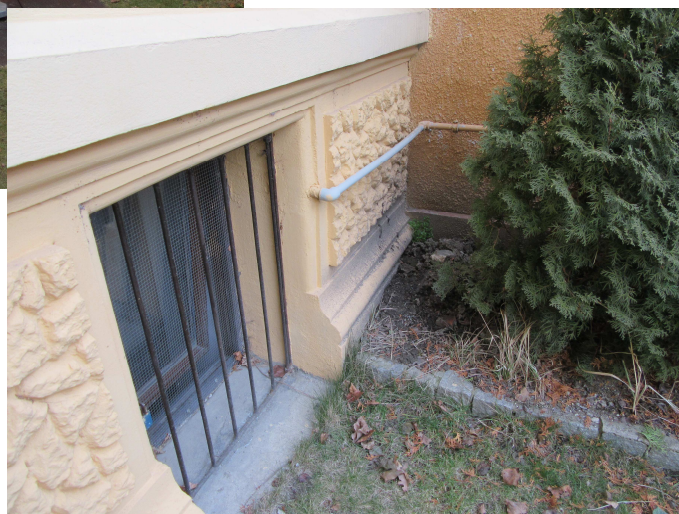
V úskoku je provedena zpevněná plocha jako odstavné místo pro nádoby na domovní odpad a zatravněná plocha oddělená žulovými kostkami a záhon těsně přiléhající v rohu budovy k obvodové konstrukci.

Pouze v této části jsou osazena větší sklepní okna, jejichž parapet je v úrovni terénu. Ostatní okna mají parapet, který je cca 400mm nad okolním terénem a je součástí omítnutého soklu budovy – viz dílčí řezy. Stávající fasáda včetně soklu je v dobrém stavu, v minulosti byla opravena včetně nového fasádního nátěru.

- ze strany dvora v návaznosti na zatravněnou část bude proveden nový okapový chodník – skladby **T4** včetně nutné úpravy záhonu: Vzhledem k tomu, že parapet sklepních oken je snížený až do úrovně okolního terénu, bude úroveň nového okapového chodníku z kačírku snížený cca u 50mm a lemována novými obrubníky (cca 7,0bm)
