Zakázka číslo:  
**2014-004872-SchP**

## **Provedení sond**

**Hlavní náměstí 25,  
794 01 Krnov**

- 1.1 Předmět** Ploché střechy Hlavní náměstí 25, 794 01 Krnov
- 1.2 Úkol** Technická pomoc - provedení sond za účelem zjištění skladby
- 1.3 Objednatel** **Ing. Vladimír Šarman**  
IČ: 18114911  
Adresa: Pod Ježníkem 2384/23, Krnov, 79401  
Osoba: Vladimír Šarman  
Mobilní tel: +420777303690  
Tel.: +420554615026  
Email: sa.va@tiscali.cz

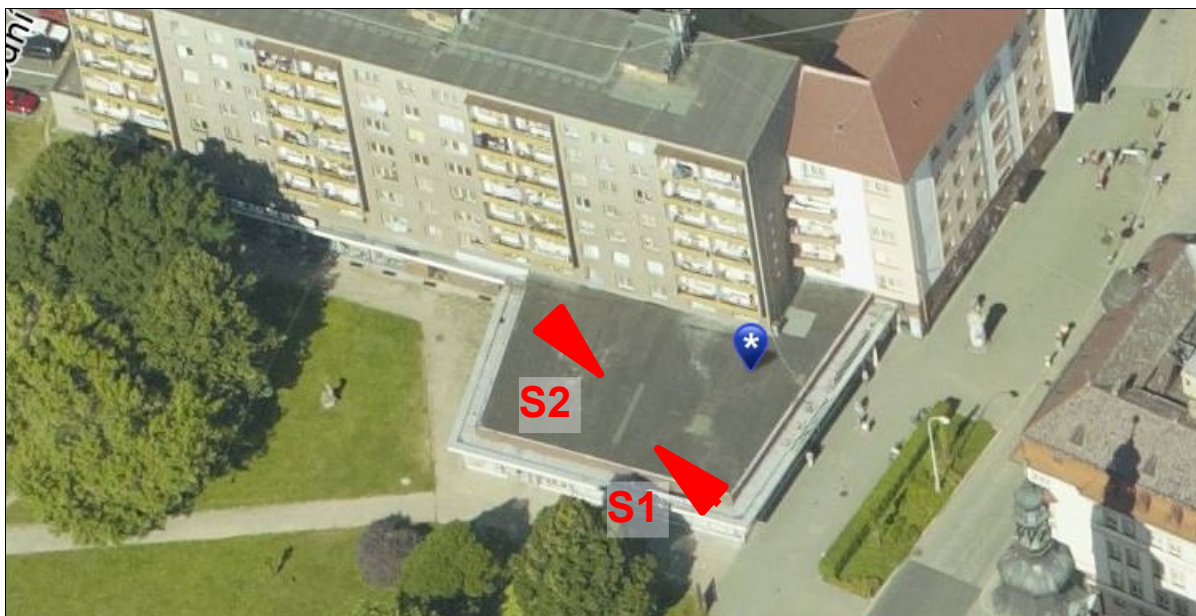
obr /1/ Letecký snímek předmětného objektu s vyznačením provedených sond

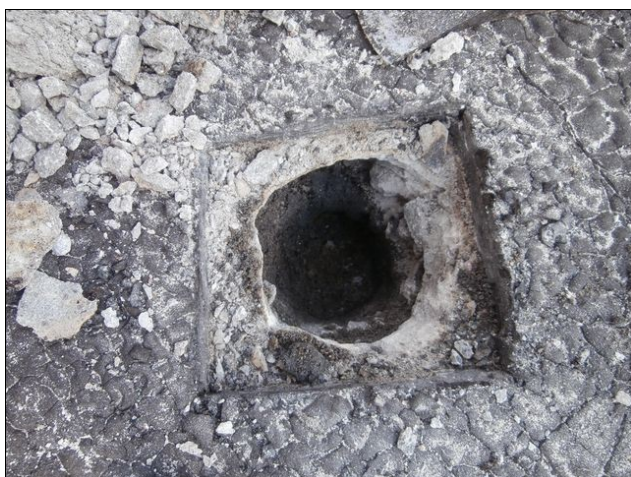
obr /2/ Pohled na místo provedené sondy S1

Sonda S1 byla provedena v blízkosti atiky. Sonda S2 byla provedena v blízkosti vtoku.

| Název vrstvy (od exteriéru) | Stav | Tloušťka [mm] |
|---|---|---|
| Betonová mazanina | Soudržná, středně rozpojitelná, zjištěna vlhkost, na povrchu v sondě S2 mokrá | 60-65 |
| Spádová vrstva – násyp ze směsi škváry a jemného štěrku | vlhký | 520 (S1)<br>60 (S2)* |

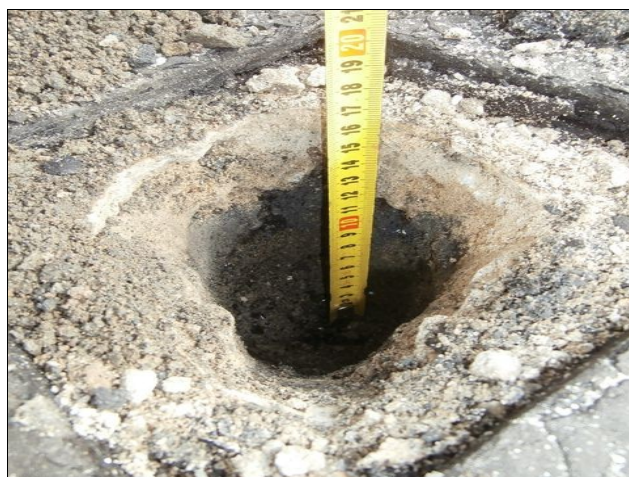
obr /3/ Pohled na místo provedené sondy S2

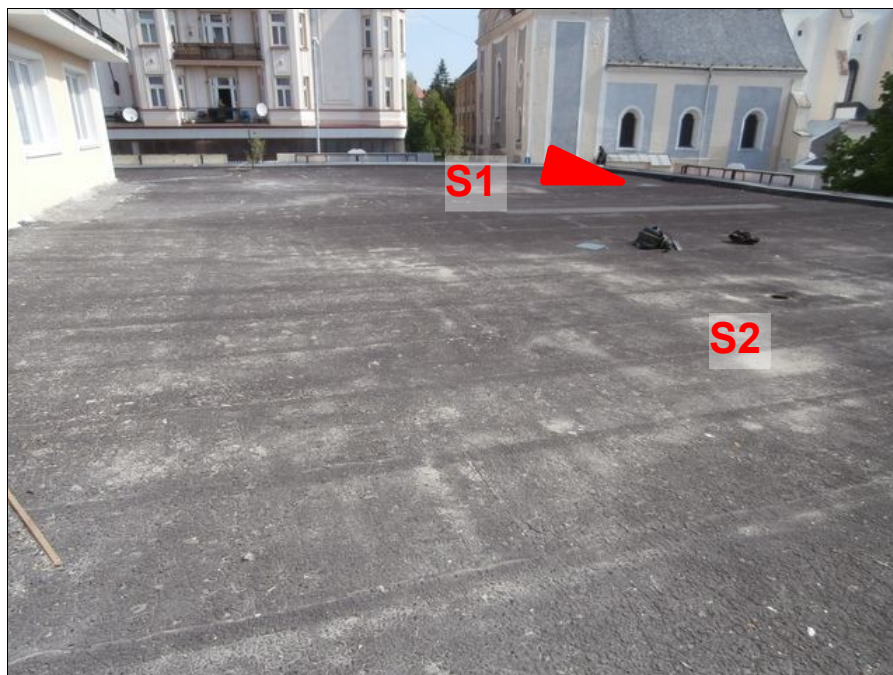
obr /4/ Pohled část předmětné střechy

U stávající povlakové hydroizolace byly zjištěny lokální nerovnosti a vrásky, které nasvědčují blízkému se konci spolehlivé funkčnosti dané vrstvy. Povlaková hydroizolace není na povrchu opatřena hrubozrnným posypem ani ochranným nátěrem, což snižuje její trvanlivost. Lokálně byly na povrchu zjištěny boule, které vznikají odpařováním zabudované vlhkosti ve skladbě střechy.
