<b>Vypracoval:</b>		<b>Ved.projektant:</b>		<b>Kontroloval:</b>	
Ing.J.Vyhnálek,Ph.D.		Ing.M.Geryk		Ing.J.Vyhnálek,Ph.D.	
Kraj:	Moravskoslezský	Obec:	Krnov		
Investor: Město krnov					
<b>Akce:</b> <b>KARNOLA - udržitelná revitalizace</b> <b>a zatraktivnění NKP</b> <b>ODSTRANĚNÍ HAVARIJNÍHO STAVU KONSTRUKCE</b> <b>OBJEKTU C KARNOLY PO POŽÁRU</b>				Stupeň	OP
				Datum	05/2018
				Formát	
				Zakázka	<b>18 - 630 - 84</b>
				Měřítko	Číslo přílohy :
Název přílohy: <b>STAVEBNĚ KONSTRUKČNÍ ŘEŠENÍ</b>

Předmětem této dokumentace je posouzení stavu po požáru v budově C 20. prosince 2017 a hlavně návrh na opatření, která by stavbu vrátila co nejblíže k původnímu stavu, nebo lépe ke stavu, které požaduje budoucí využití. Jedná se především o požadovanou zatížitelnost 3.NP pro prostory muzea. Tato v minulosti nevyhovovala, úpravou druhu dřeva u podélných průvlaků se na většině plochy zatížitelnost zvýší na požadovanou hodnotu při ponechání původního modelu podélných trámů i velikosti průřezů.

Vypracoval : Ing. Vyhnálek, Ph.D.	Stavba : Karnola - udržitelná revitalizace s zatraktivnění NKP Město Krnov - Změna stavby	List.č.: 1
Datum : II.2018	Obsah : 18-630-83 Řešení havarijního stavu po pož

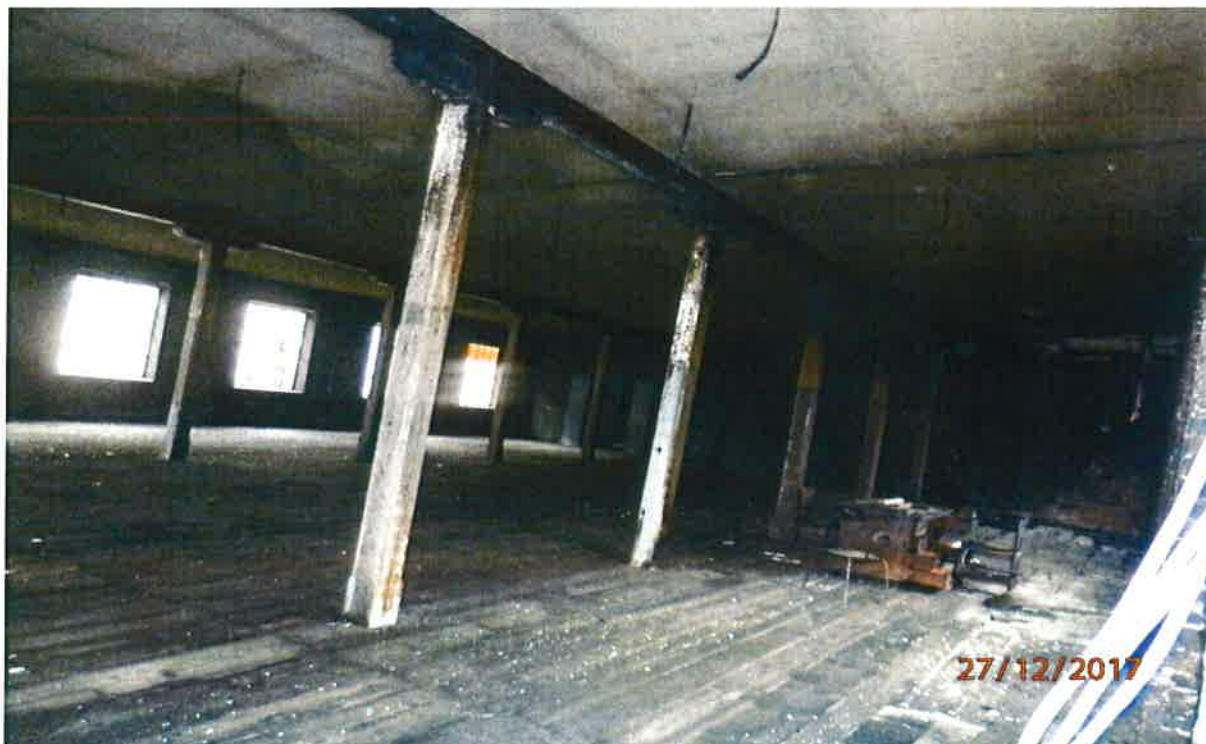
Horní patro

Nosná konstrukce střechy je obdobná jako strop nad 2.NP. S výjimkou prostoru nad vznikem požáru, který je zničen, zde není konstrukce požárem prakticky postižena. Problém je pouze v tom, že bude pro další provoz nutno rozebrat nižší patro.
