**Posouzení stávajícího stavu objektu v Krnově,  
Hlubčická ul., parc.č. 881 k.ú. Krnov – Horní předměstí**

*odborný posudek*

Červenec 2014

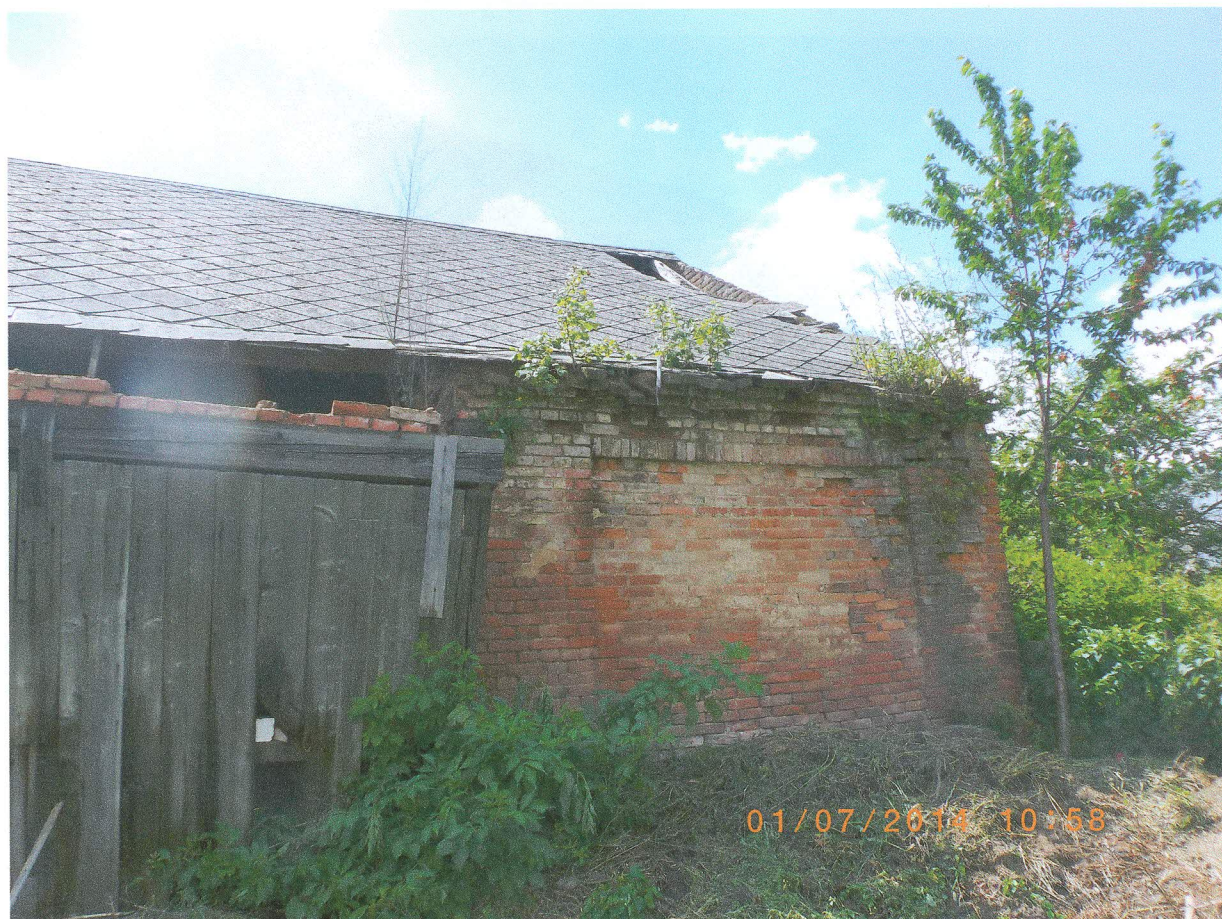
Při místním šetření byl zjištěn, havarijní stav. Zdivo je silně zvětralé a cihly narušené, spojující malta zdiva vymytá deště a dřevěné nosné konstrukce – překlady nad vraty jsou nefunkční, shnilé a napadené dřevomorkou.

*Vlastní nosný systém ztrácí svou funkci a započal devastační cyklus, který povede k další ztrátě stability nosných prvků a k celkovému zhroucení budovy.*

*Nosné prvky jsou uvolněny a narušeny, konstrukce uchycení a podepření nosných konstrukčních prvků ztrácí funkčnost.*

*Poruchy na objektu a škody jsou dokumentovány fotodokumentací.*

**Jediným vyřešením současného stavu konstrukcí a celé budovy je okamžitá řízená demolice stavby.**
