Znalecký posudek  
0309/2014

## Znalecké posouzení střešní krytiny

**Městské divadlo Krnov**  
**Mikulášská 911/21,**  
**794 01 Krnov**

Zpracováno v období:  
květen 2014

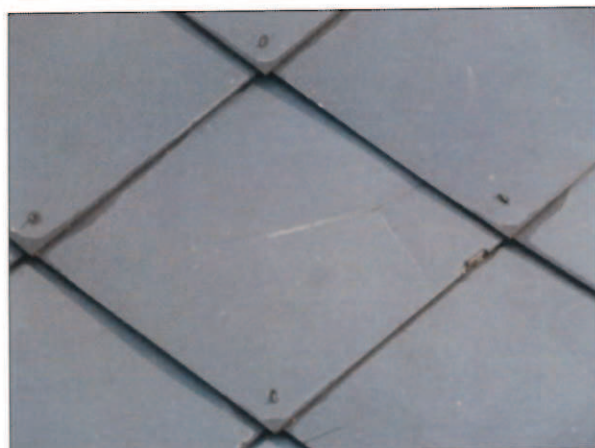
obr /7/ Pohled na poškození střešní krytiny

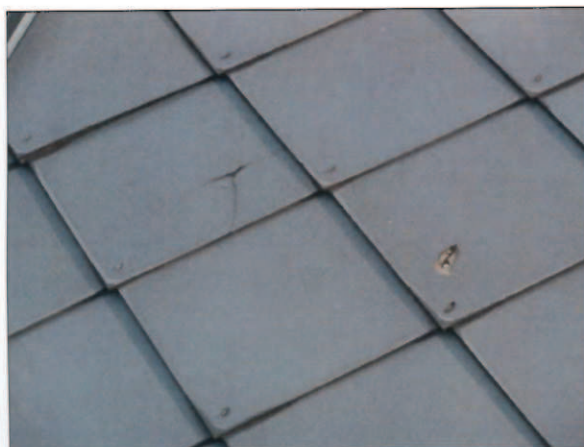
obr /8/ Pohled na poškození střešní krytiny

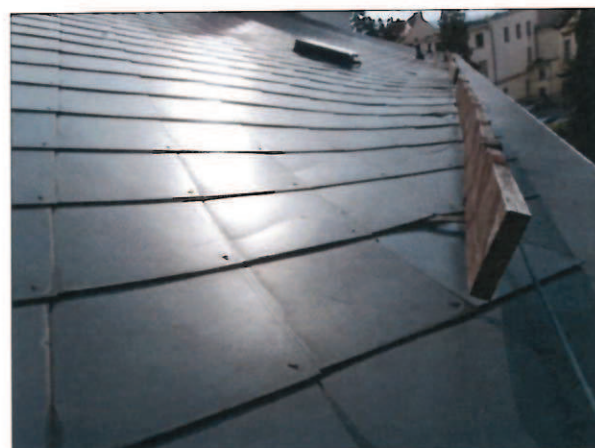
Současný stav střešní krytiny byl podroben prohlídce viz kap. 2.2. Prohlídkou bylo zjištěno značné poškození střešních šablon. Nejčastější výskyt poškození byl zjištěn v oblasti kotvení sněhových zachytávačů (obr /10/ , obr /11/ a obr /23/ ). Další častý výskyt byl zaznamenán v místě změny sklonu střešní roviny přibližně 0,7m od okapu střechy (obr /9/ a obr /20/ ). Změna sklonu střešní

obr /9/ Pohled na poškození střešní krytiny v místě zlomu (změny sklonu) střešní krytiny

Druhým místem vzniku mechanického poškození je zlom střešních rovin, který byl dle projektové dokumentace [11] navržen provést zakrytím deskami vláknocementové krytiny. Desky v daném místě nejsou plnoplošně podepřeny a při zvýšeném zatížení (např. působením masy sněhu) dochází k jejich poškození. Z důvodu tvaru podkladu, který není daná krytina schopna přenést, je nutno spodní část střechy provést jiným způsobem (např. plechovou krytinou).

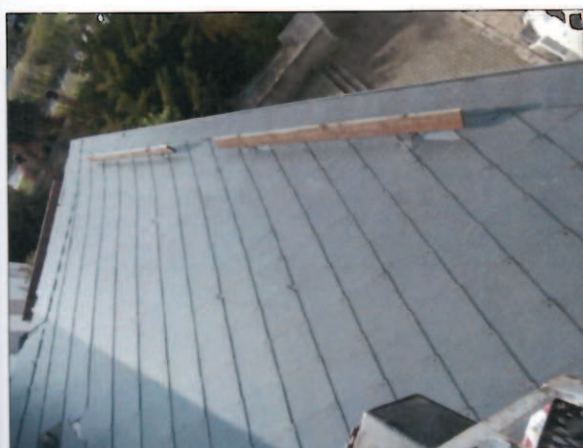
obr /10/ Pohled na část nižší střechy u okapu – poškozené desky u zachytávače a v ploše

Mezi nejvýznamnější lze určit místa kolem kotvení sněhových zachytávačů, které bodově tlačí na jednotlivé desky a způsobují jejich poškození. Doporučujeme upravit způsob řešení krytiny v místě kotvení střešních zachytávačů nebo zvolit jiný způsob ukotvení zachytávačů.

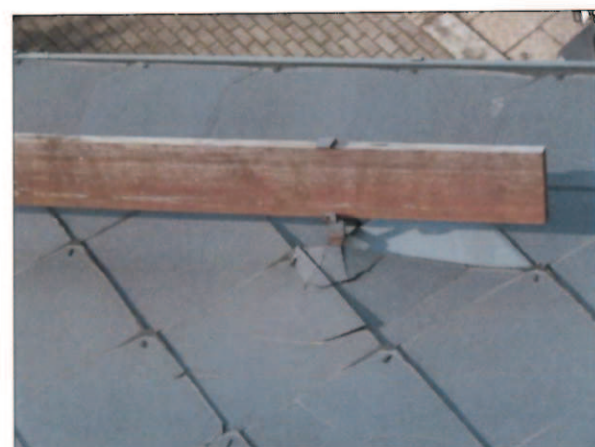
obr /11/ Detail poškození střešní krytiny v místě ukotvení sněhového zachytávače

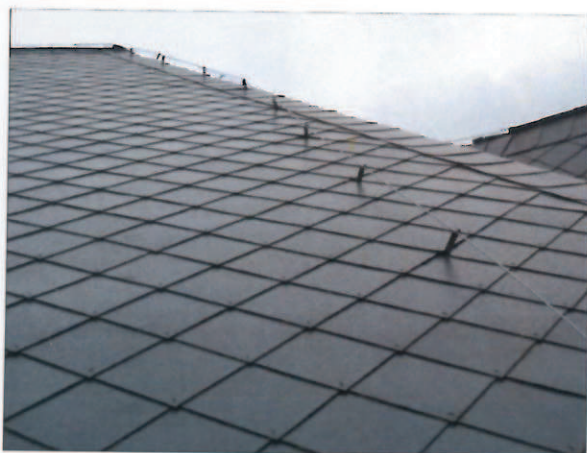
obr /12/ Pohled na deformované držáky bleskosvodné ochrany

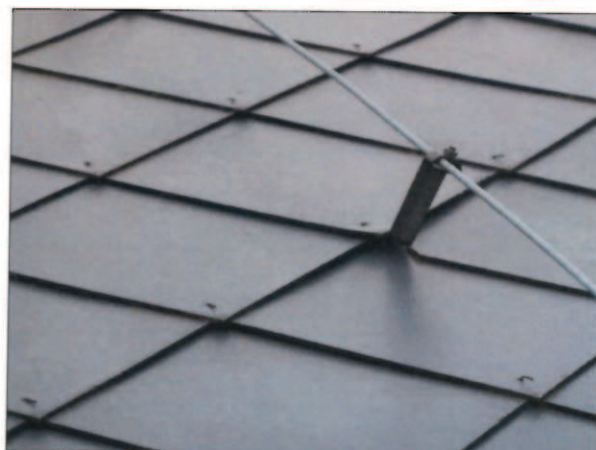
obr /13/ Detail deformace držáku bleskosvodné ochrany

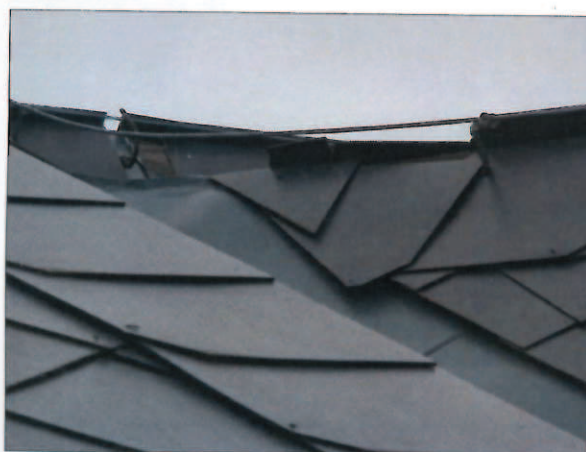
obr /14/ Pohled na uvolněné desky u hřebce střechy

- XI. Zejména v místě hřebene byly zjištěny chybějící vláknocementové desky, jejichž absence umožňuje pronikání dešťových srážek do podstřešního prostoru. Zakončení hřebene pomocí lemovací řady desek s přesahem je možné typové řešení. Přesah hřebene provádí ve směru převládajících dešťů, ale v případě opačného směru působícího větru může docházet k zatékání srážek po spodní straně přesahující krytiny.

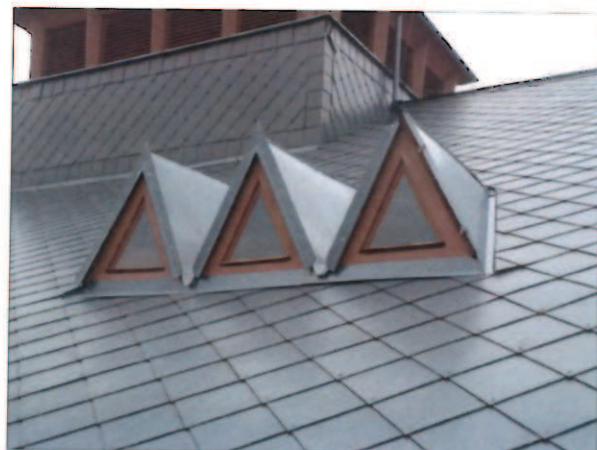
Oplechování vikýřů je částečně poškozeno a deformováno (obr /15/ , obr /16/ a obr /17/ ).

obr /15/ Pohled střešní vikýře – poškozené čelní lemování

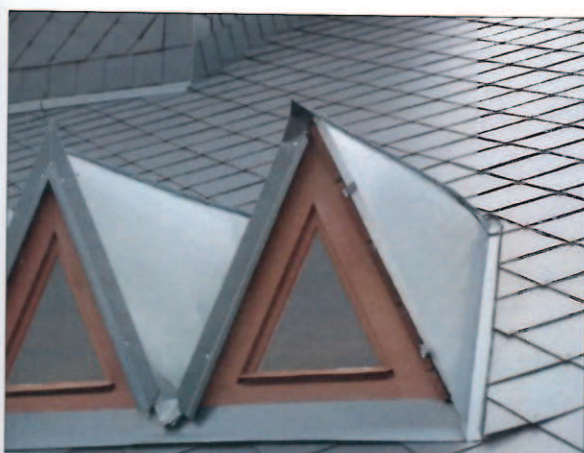
obr /16/ Detail poškození čelního lemování

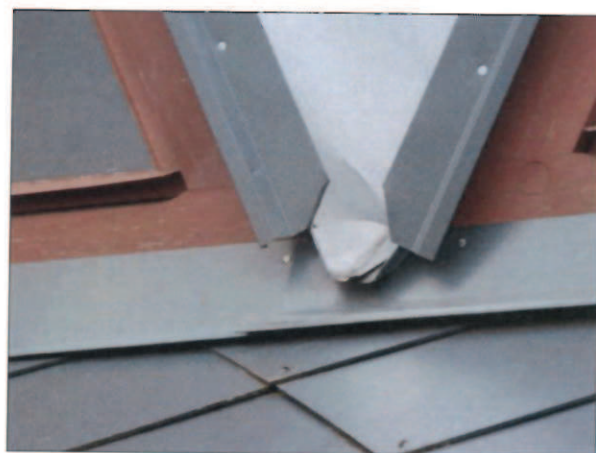
obr /17/ Detail poškození úžlabního oplechování

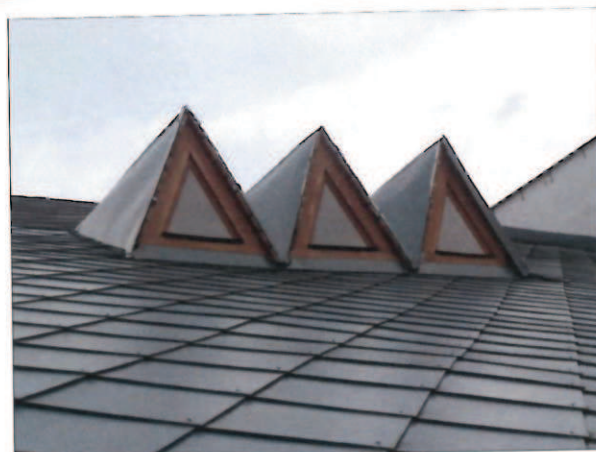
obr /19/ Pohled na střešní vikýře – poškozené čelní lemování

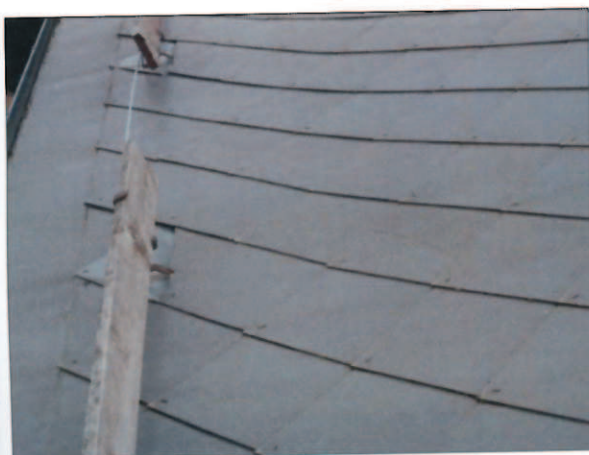
Ve skutečnosti jsou zachytávače provedeny z pásové oceli, která je kotvena do nosných krokvi, a výplní z dřevěných fošen (obr /9/ , obr /20/ ).

obr /20/ Pohled na část střechy u okapu – poškozené desky u zachytávače a v ploše střechy

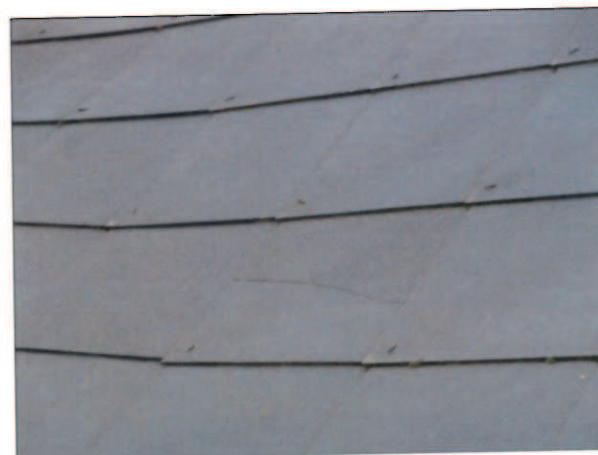
obr /21/ Detail poškozené desky v ploše střechy

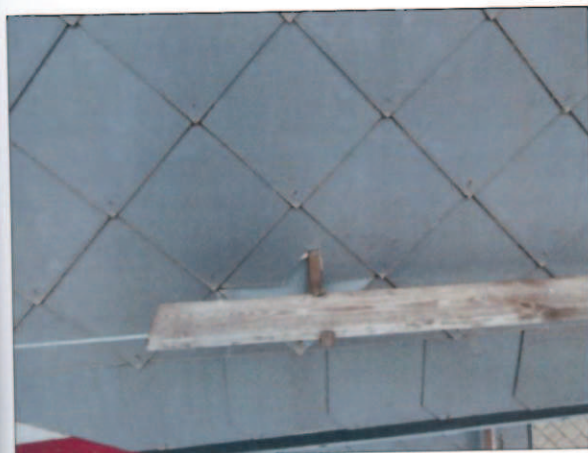
obr /22/ Pohled na kotvení sněhového zachytávače

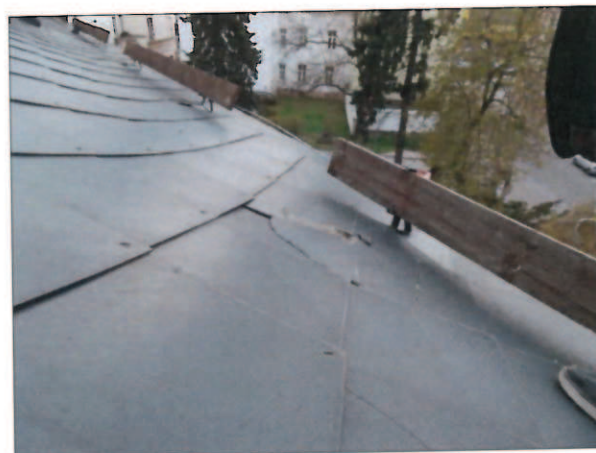
obr /23/ Detail poškození střešní krytiny v místě ukotvení sněhového zachytávače

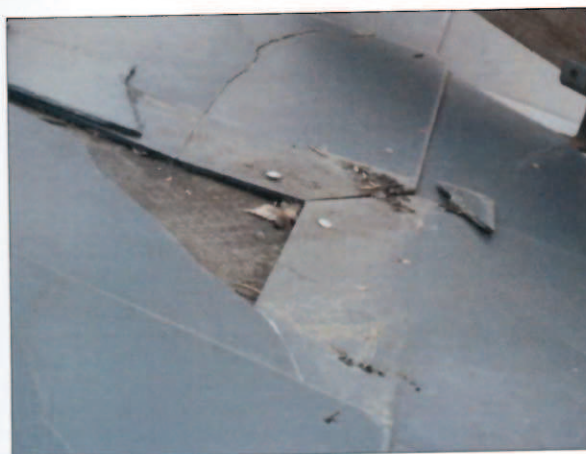
obr /24/ Detail poškození střešní desky

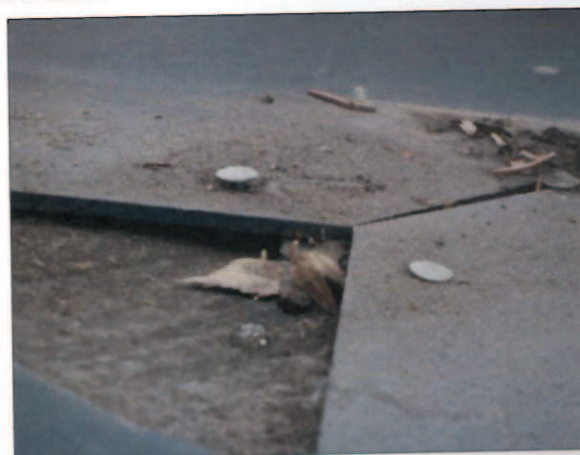
roviny byla vytvořena zvýšením okapové hrany z důvodu vytvoření přiváděcích otvorů (obr /31/ ). Nahodile v ploše střešní roviny bylo zjištěno četné poškození jednotlivých šablon projevujících se výskytem hvězdovitých trhlin nad kotvícími prvky spodní desky. V několika případech byla šablona poškozena do té míry, že šablonou procházela hlava kotvícího prvku (obr /8/ , obr /26/ , obr /27/ a obr /30/ ). V místech lokální demontáže střešní krytiny bylo zjištěno, že kotevní prvky vystupují nad povrch krytiny (obr /25/ ) a místy vykazují nízkou přídržnost v podkladu (bednění).

obr /25/ Detail poškození střešní desky – uvolněné kotvicí prvky

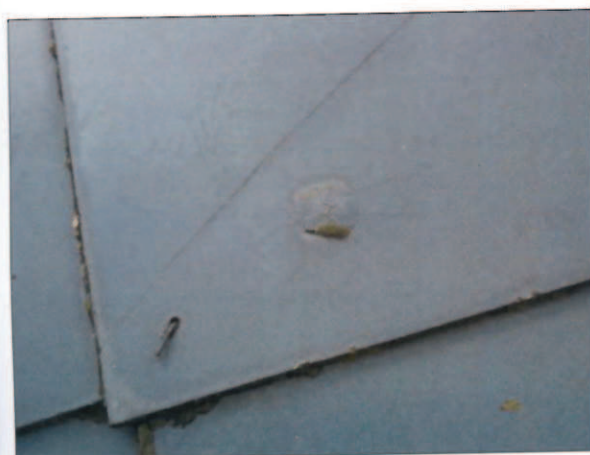
obr /26/ Poškození střešní krytiny od kotvicích prvků spodní desky

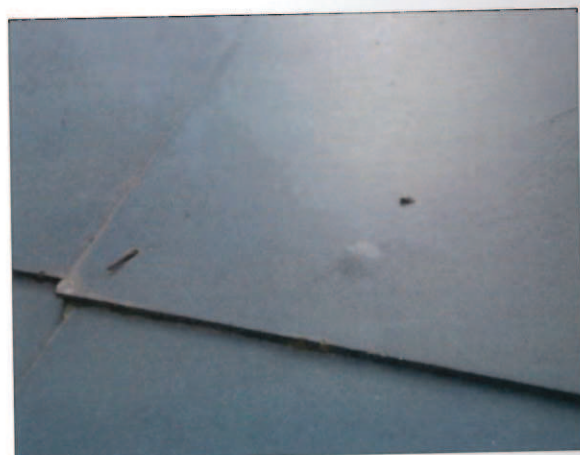
obr /27/ Poškození střešní krytiny od kotvicích prvků spodní desky

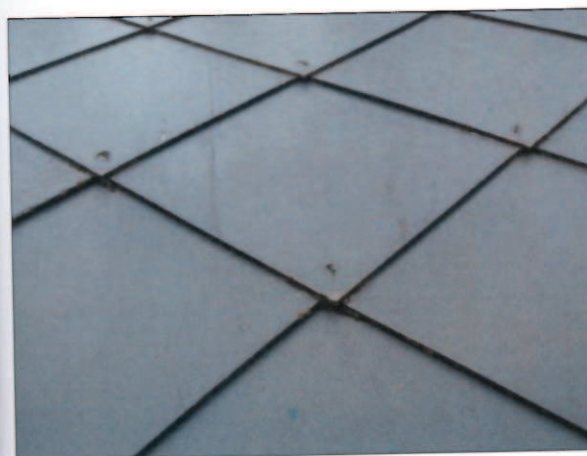
obr /28/ Mechanické poškození střešní krytiny

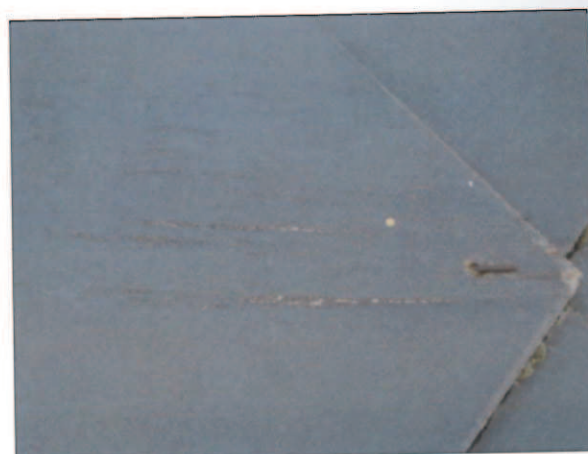
obr /29/ Detail mechanického poškození střešní krytiny

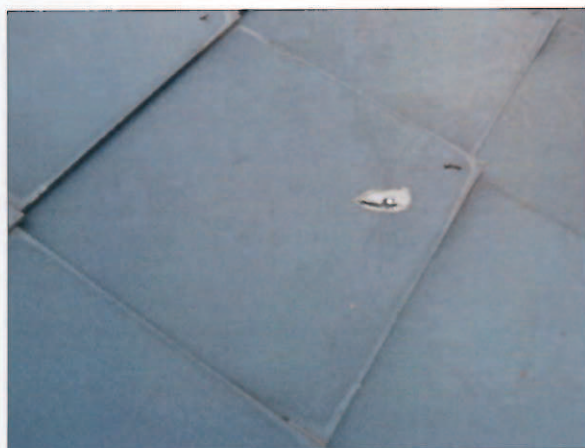
obr /30/ Poškození střešní krytiny od kotvících prvků  
spodní desky

Další četná poškození střešní krytiny byla zjištěna nahodile ve všech místech, která byla prohlédnuta. Dochází zde k protlačení uvolněných kotevních prvků spodních šablon. Protlačení se projevuje vznikem hvědicovitých trhlin. Dalším rozvojem těchto trhlin dochází k úplné perforaci horní desky a vzniku netěsnosti (např. obr. 30/ ).

S ohledem na značný počet zjištěných poškozených prvků krytiny se jako výhodnější jev komplexní výměna dané krytiny.

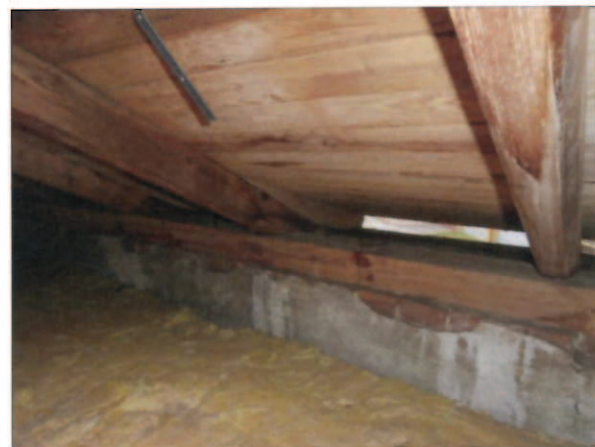
V půdním prostoru střechy bylo možno ověřit způsob provedení přiváděcích otvorů dané střechy. Otvory se nachází mezi krokvi střechy a jsou kryty mřížkou. Pro dostatečnou výšku přiváděcích otvorů musela být v místě uložení na pozednici okapová část krovu nadstavěna, čímž došlo ke snížení sklonu střešní roviny a vytvoření ostrého zlomu (hrany) rovnoběžného s okapovou hranou.

obr /31/ Pohled na příváděcí otvory u okapu střechy

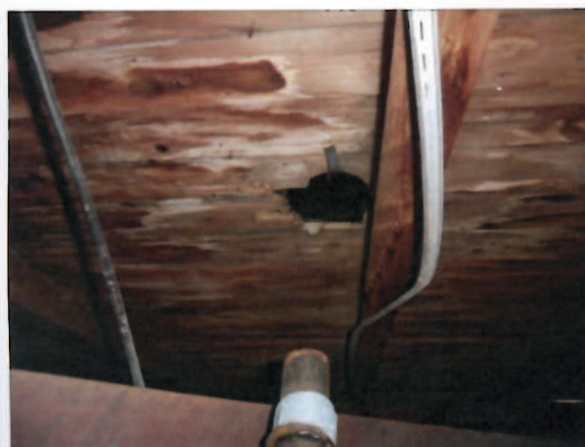
Místy bylo při prohlídce půdního prostoru zjištěno, že bednění se blíží konci své trvanlivosti (obr /32/ a obr /33/ ) a nelze vyloučit biologické napadení dřevokaznými škůdci. Tloušťka bednění navržena v projektové dokumentaci je 25 mm.

obr /32/ Pohled na poškozené dřevěné bednění,  
stopy od zatékání

- III. Prohlídkou půdního prostoru bylo zjištěno, že na řadě míst je **bednění na hranici své trvanlivosti** a je nutné ho vyměnit. Nevyhovující stav dřevěného bednění se pravděpodobně podílí na uvolňování a nedostatečné soudržnosti kotevních prvků v podkladu. Doporučujeme provedení mykologického posouzení dřevěných prvků pro vyloučení napadení dřevokaznými škůdci a stanovení rozsahu nutné výměny poškozených prvků.

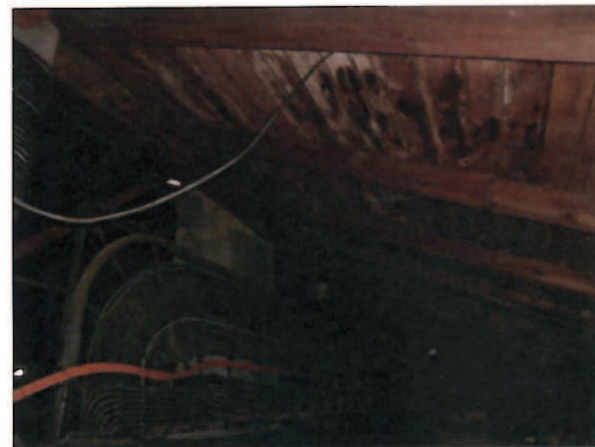
obr /33/ Pohled na poškozené dřevěné bednění,  
stopy od zatékání

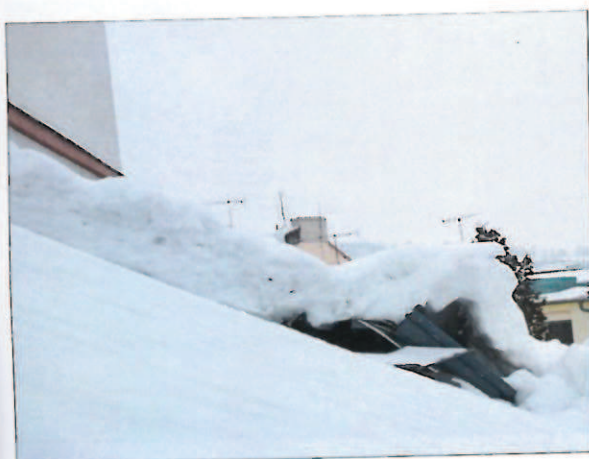
obr /38/ Poškození střešního výlezu vlivem skluzu sněhu [12]

- VIII. Stávající provedení střešních výlezů je nevhodné. Střešní výlezy nemají dostatečnou tuhou konstrukci a hlavně nejsou dostatečně kotveny k nosné konstrukci. V případě působení sněhem hrozí jejich destrukce. Místa výlezů je nutno zesílit a jejich konstrukci ukotvit do nosné konstrukce krovu.

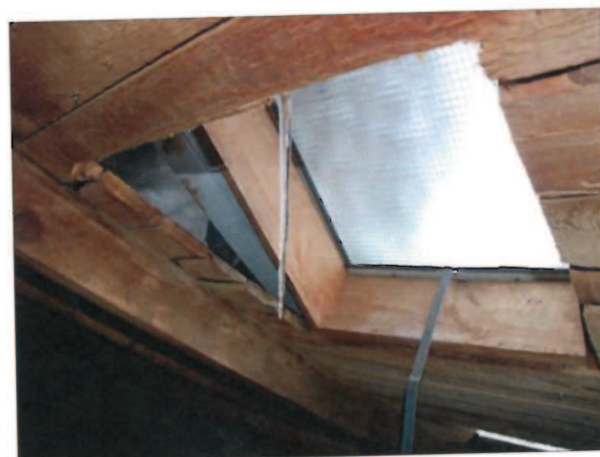
obr /39/ Pohled na poškození střešního výlezu z vnitřní strany [12]

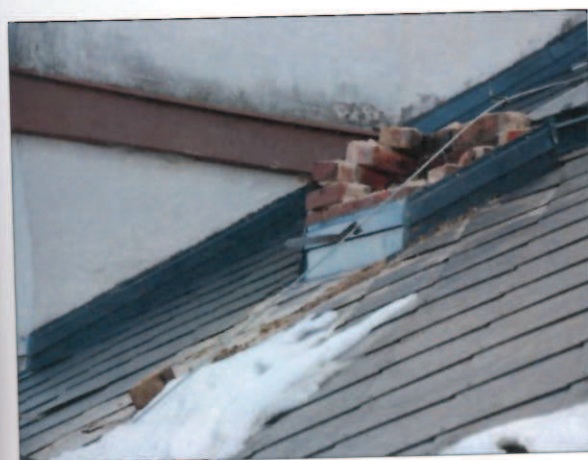
obr /40/ Pohled na destrukci komínového tělesa [12]

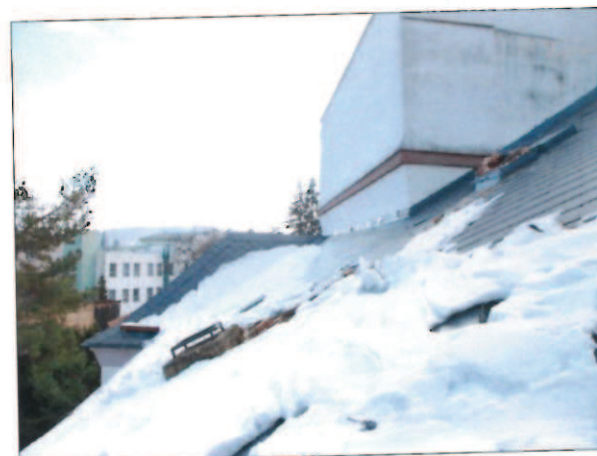
obr /41/ Pohled na destrukci komínového tělesa [12]

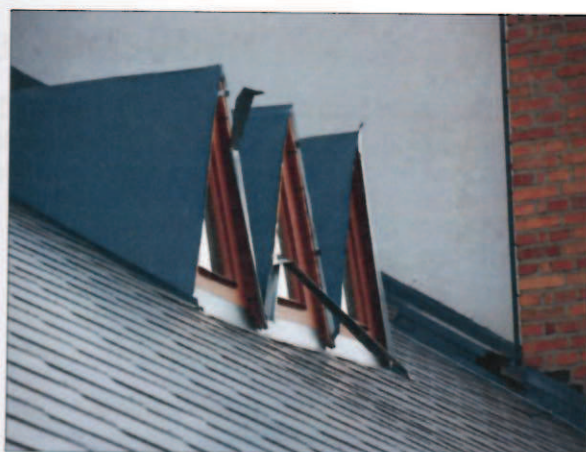
obr /42/ Pohled na střešní vikýře – poškozené čelní lemování [12]

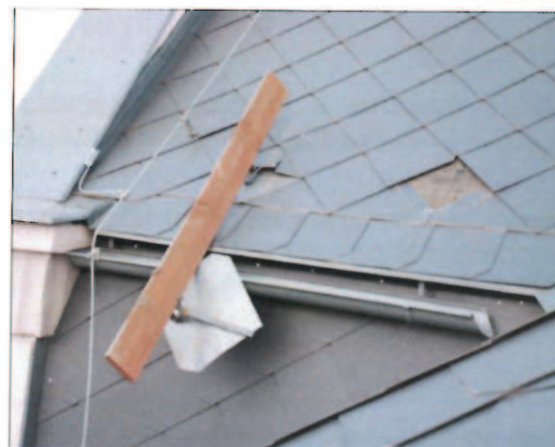
obr /43/ Poškození sněhového zachytávače [12]

**Sněhové zachytávače je nutno nadimenzovat pro požadované zatížení a rozložit je celoplošně na dané střešní roviny.**
- VII. Stávající způsob větrání střešní skladby je nevyhovující. Absence odvětrávacích otvorů v kombinaci s uzavřením otvoru ve věži neumožňuje spolehlivé odvětrávání podstřešního prostoru. Proto doporučujeme v rámci opravy střešní konstrukce zřídit nové větrací otvory např. úpravou hřebene nebo osazením odvětrávacích šablon, které zajistí trvalé a spolehlivé odvětrání podstřešního prostoru.

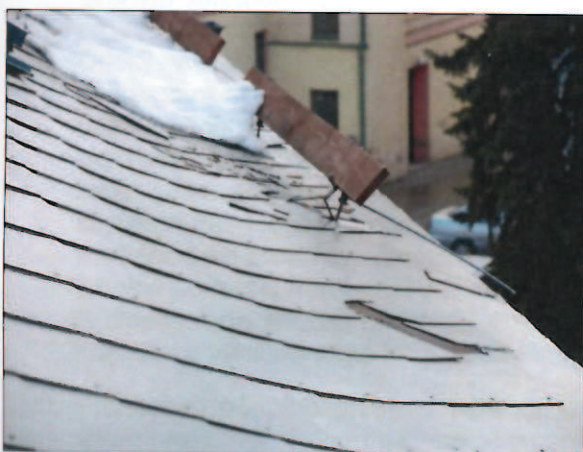
obr /44/ Poškození střešní krytiny u okapu střechy [12]

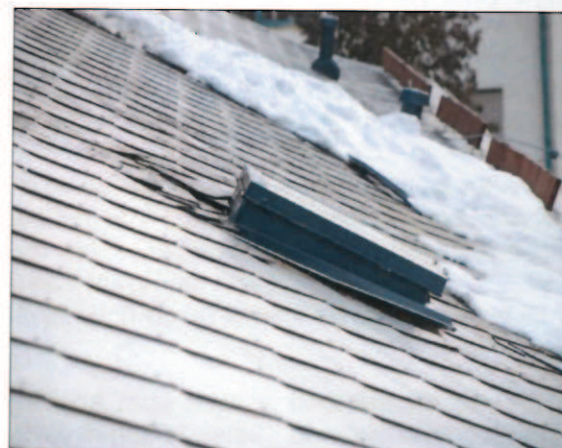
obr /45/ Poškození střešní krytiny nad střešním výlezem [12]

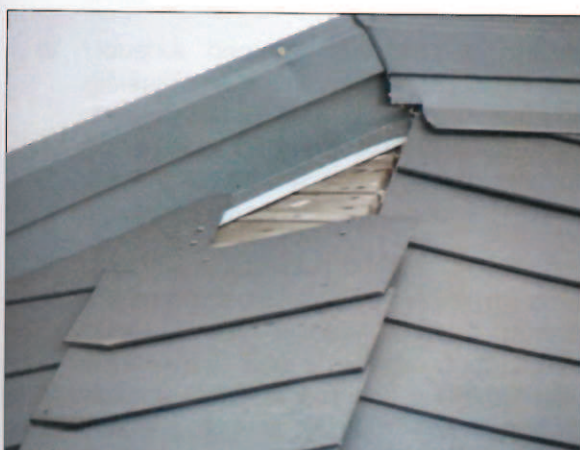
obr /46/ Absence střešní krytiny (pod krytinou není podkladní asfaltový pás) [12]

- X. Z fotografií dodaných objednatelem [12] vyplývají lokální místa, kde chybí podkladní asfaltový pás. Prohlídkou střešní krytiny bylo namátkově kontrolována přítomnost podkladního pásu. Nebyla zjištěna místa, kde by pás nebyl proveden. V rámci opravy střechy doporučujeme přesto provedení podrobné kontroly a v chybějících místech podkladní pás doplnit.

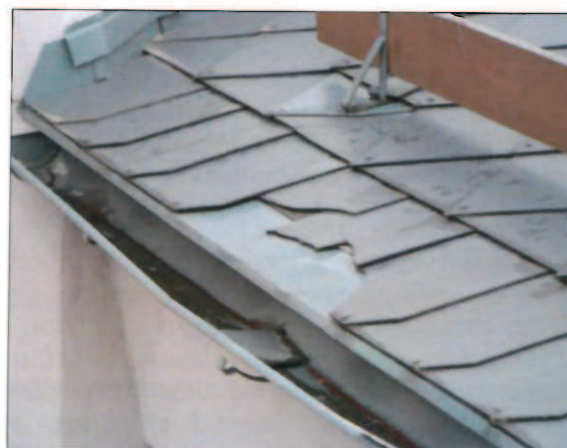
obr /47/ Poškození střešní krytiny u okapu střechy [12]
