Ve dnech 31.1.2020 až 25.9.2020 byla provedena radonová diagnostika v objektu Mateřské školy, Hlubčická 89, Krnov. Zřizovatelem MŠ je město Krnov. Cílem radonové diagnostiky bylo najít zdroje radonu a přísunových cest radonu do vnitřního ovzduší stavby. Radonová diagnostika zahrnuje celou řadu měřících metod a postupů za využití speciální měřící techniky.

### **2.1 Popis objektu**

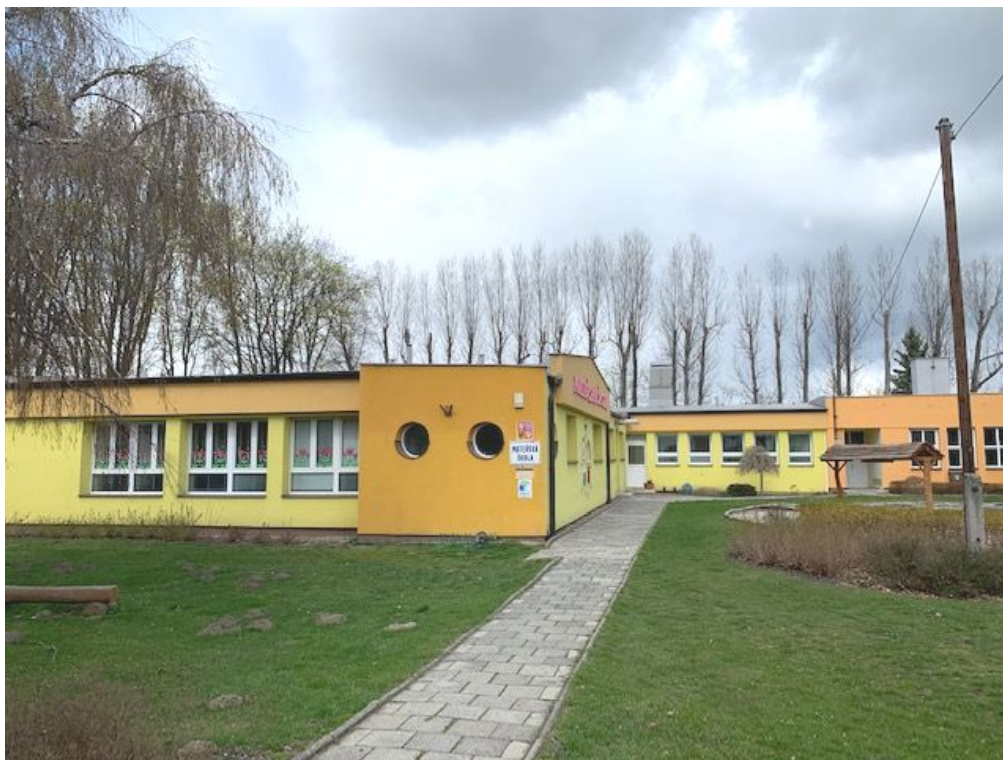
Obr.1 Celkový pohled na objekt

Okolo objektu nejsou zpevněné plochy. Zásobování vodou je místním veřejným vodovodem. Technický stav objektu odpovídá svému stáří (zhruba 40 let).

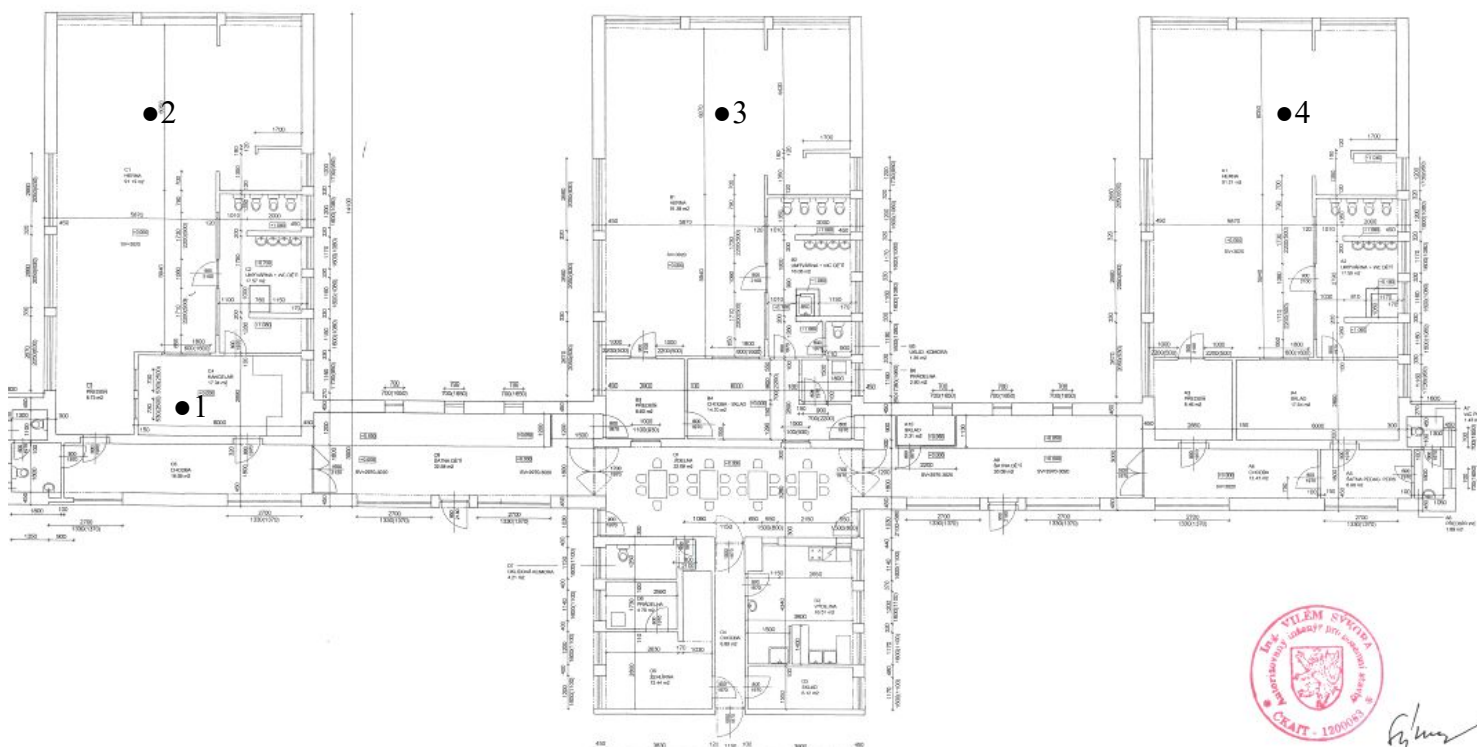
Na obr. 2 je znázorněno rozmístění přístrojů v objektu.

Obr.2 Rozmístění přístrojů - elektrety

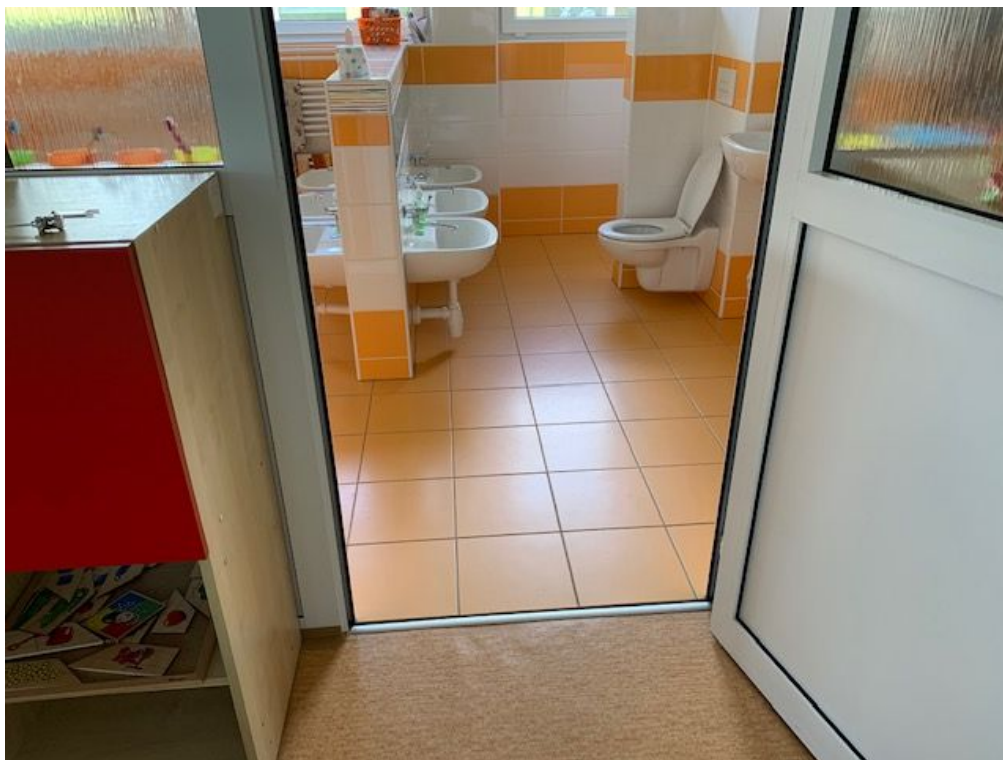
V objektu byla v nedávné době provedena rekonstrukce sociálních zařízení u jednotlivých heren – jednalo se o výměnu podlah z důvodu pronikající vlhkosti zdivem. Pod podlahami byla provedena hydroizolace ([obr. 3](#)).

Obr.3 Rekonstruované sociální zařízení

V umýárně a WC u herny 2 proběhlo monitorování za stejných podmínek jako v kanceláři ředitelky. Cílem monitorování bylo ověřit, zda v daných prostorách dochází k pronikání radonu z podloží. Toto se v měřených prostorách neprokázalo. Hodnoty OAR se pohybovaly pod úrovní 300 Bq/m<sup>3</sup> (referenční hodnota pro OAR). Nedávno zrekonstruované podlahy s hydroizolací je dostatečnou ochranou proti pronikání radonu z podloží (i když může ovlivnit „obtékání radonu“ kolem izolace a pronikání do vedlejších místností).

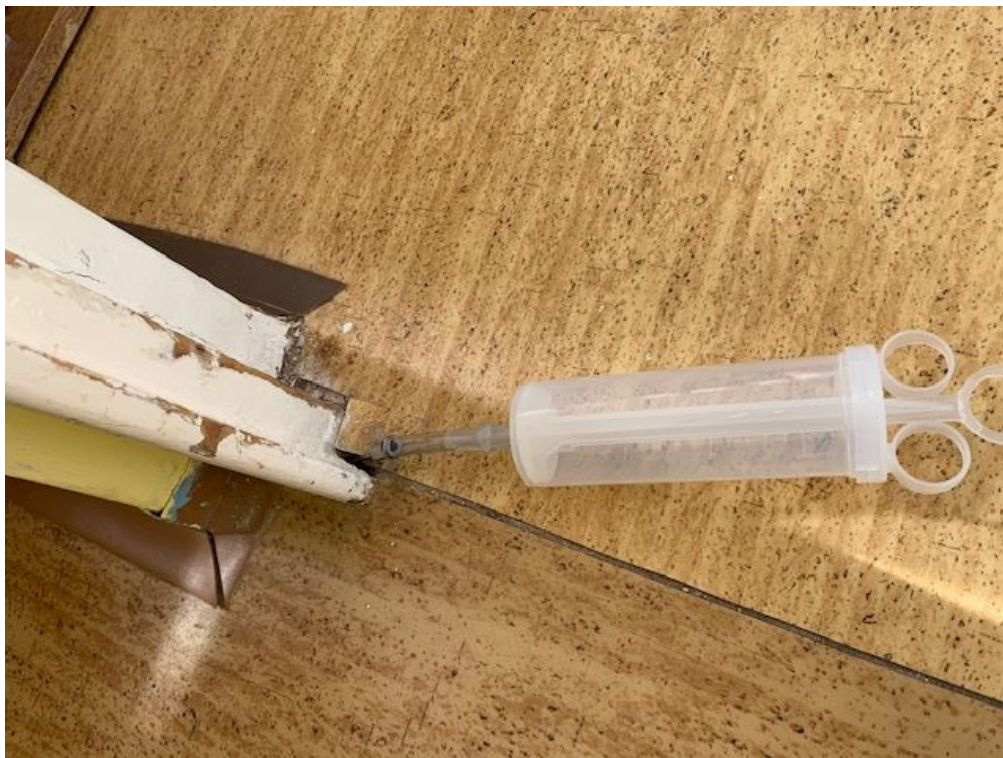
Uvnitř objektu byl pod podlahou (trhlina v podlaze) v herně 3 proveden odběr vzduchu a zjištěna hodnota OAR – 1 440 Bq/m<sup>3</sup>. Odběr vzduchu je na [obr. 4](#).

Obr.4 Odběr vzduchu pod podlahou v herně 3
