Fotodokumentace

- příloha č.1 k Technickému popisu

Název stavby : ***MŠ Hlubčická***
 – oprava podlahy a dešťové kanalizace

Investor : ***Město Krnov, IČ: 00296139***
 Hlavní náměstí 96/1, Krnov, 794 01

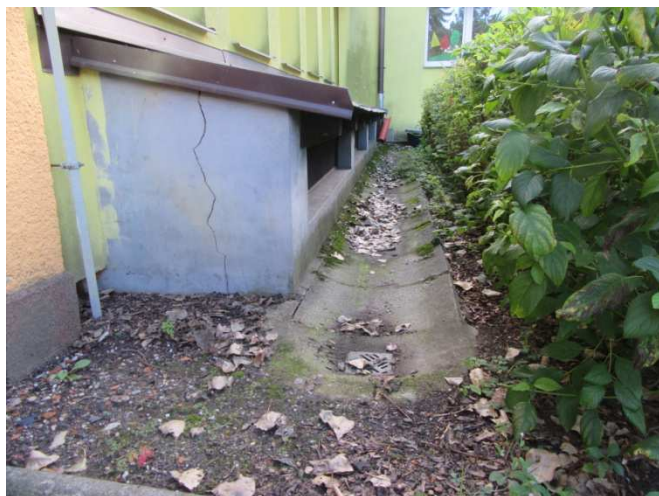
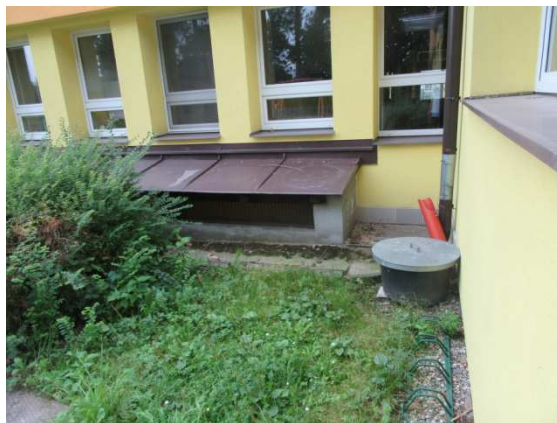
dešť. svod **DS1** je vyveden na terén do beton. žlabu podél celé konstrukce angl. dvorku se zaústěním do dvor. vpusti DV1

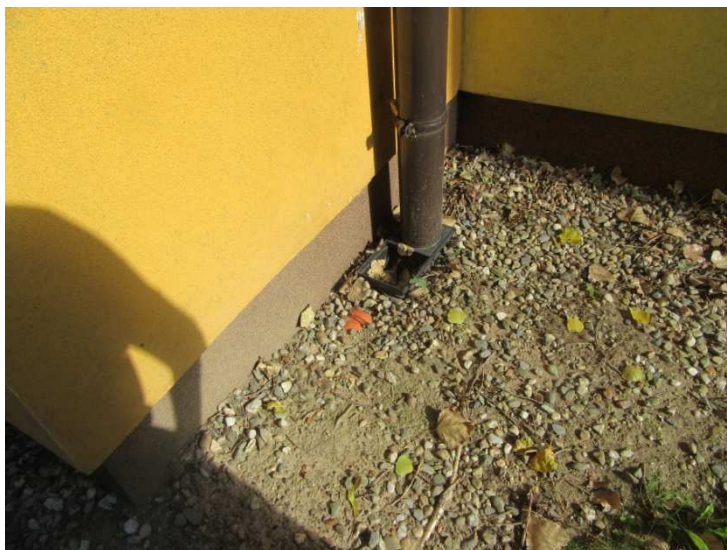
stávající dešť. svod **DS2**
stávající kanalizační vedení od DS2 bez povrchového krytí

stávající dešť. svod **DS3**

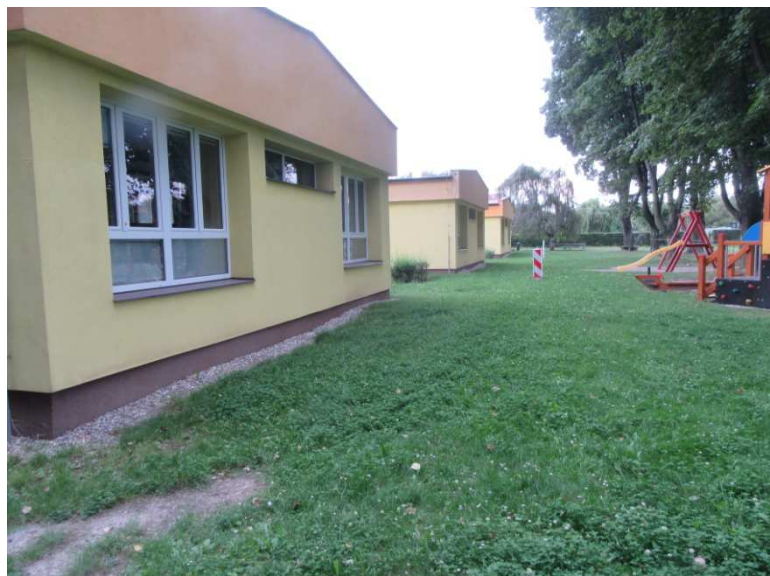
- okolní terén kolem pavilonů – místo vedení stáv. deš. kanalizace

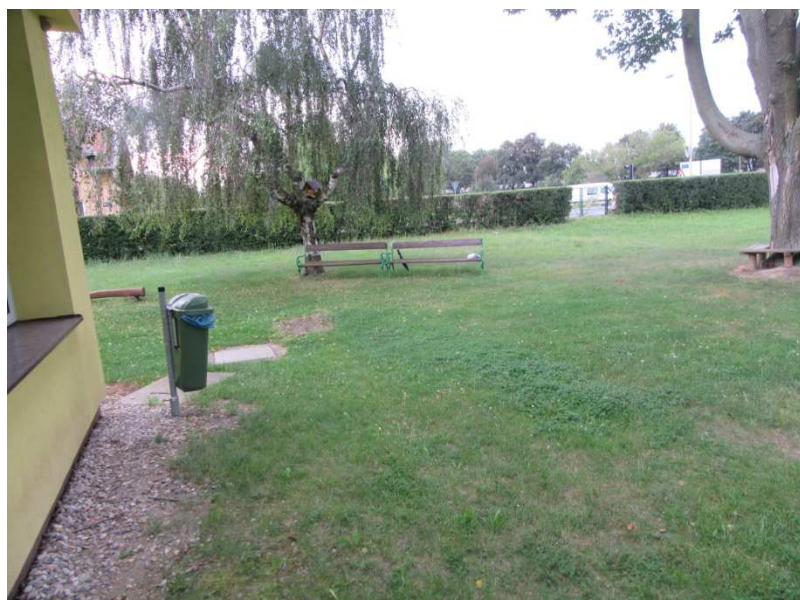
terén nad stávající kanalizační přípojkou

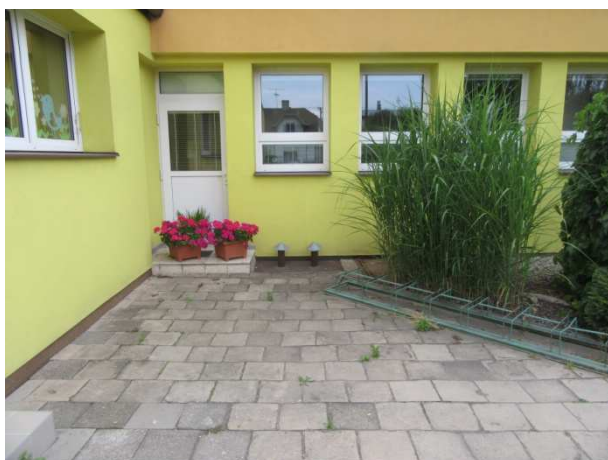
- šachty **Š15** (s odvětráním komínky)

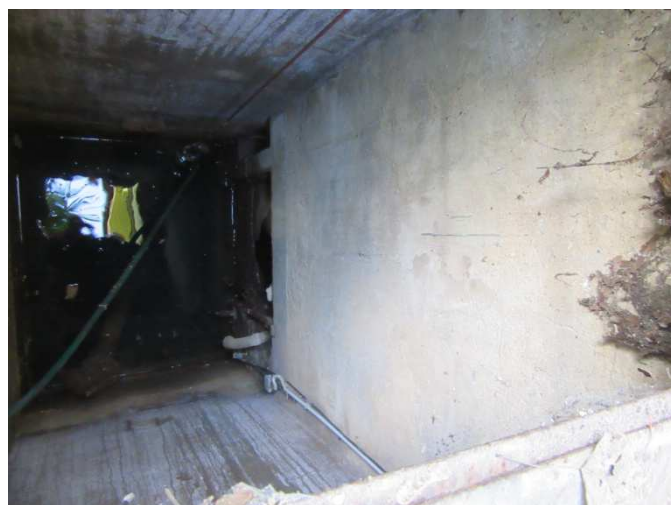
šachta **Š14** s osazeným čerpadlem
(asi původní sbož pro tuhá paliva, nyní nevyužito)

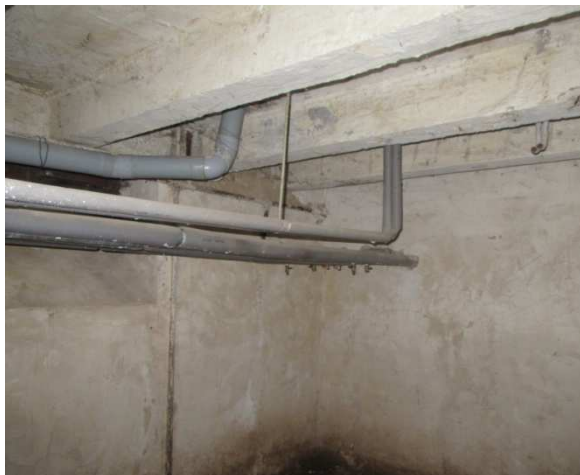
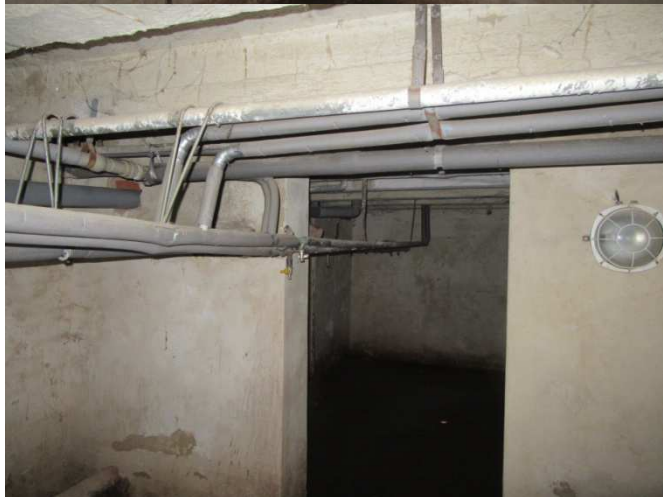
pod m.č.128,129 (tech. míst., úklid)

1.2- Prostory 1PP budovy MŠ Hlubčická
stávající potrubí pod stropem 1PP

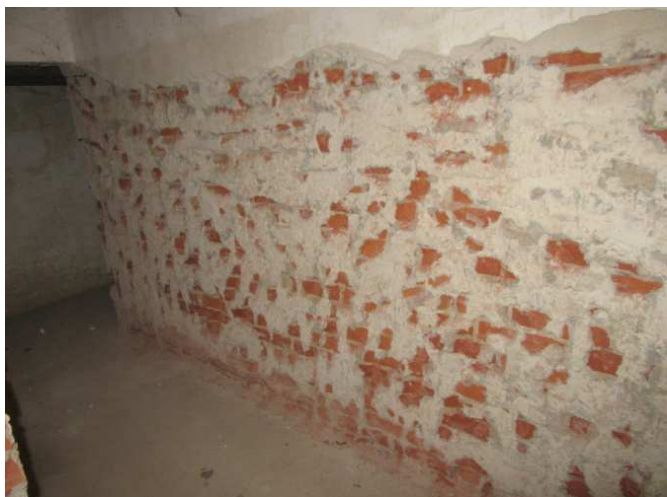
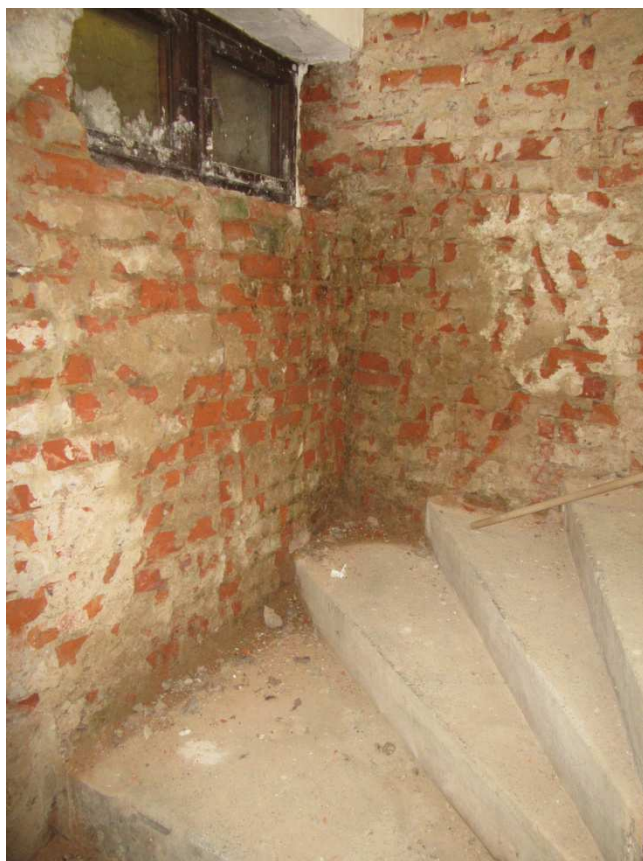
- otlučené zdiva u schodiště na straně anglického dvorku

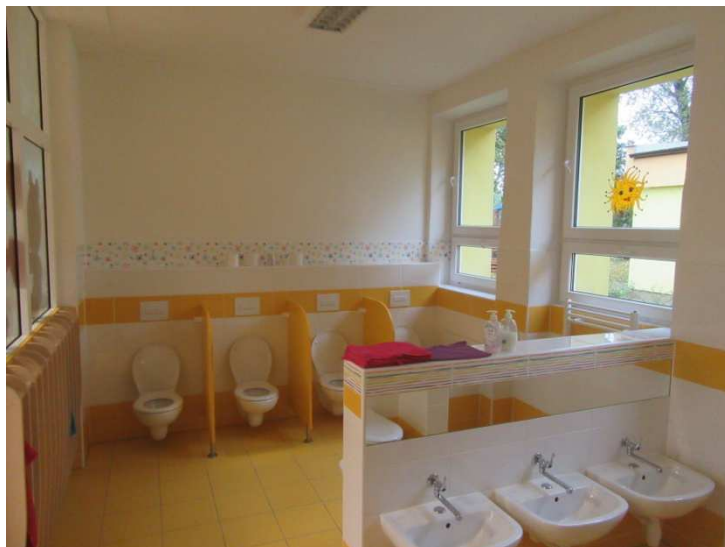
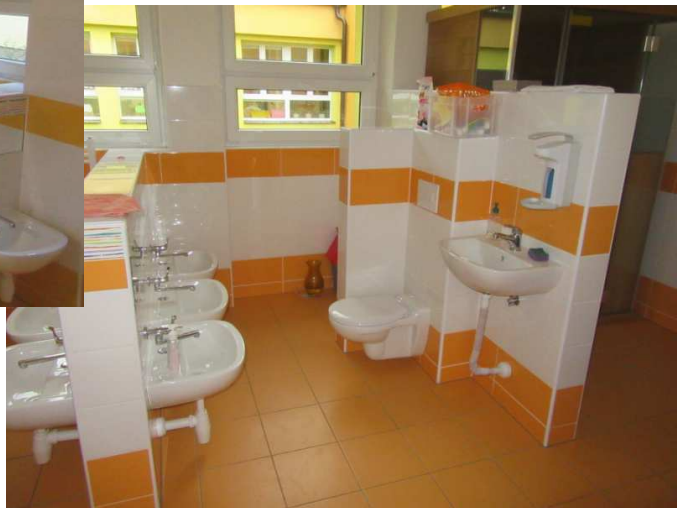
umývárna 1, 2 a 3 pro děti - dříve provedena oprava sociálního zařízení

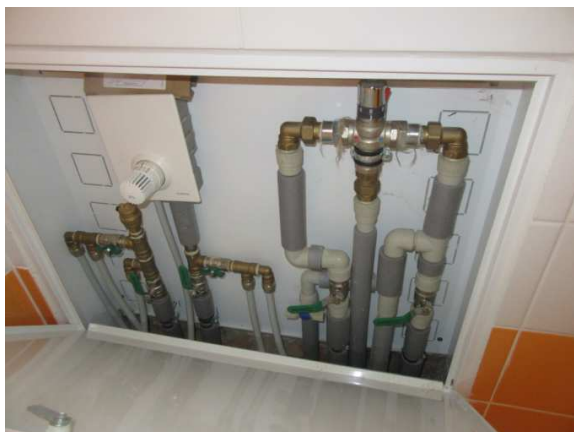
podlah- topení teplovodní, rozdělovač topení je umístěn pod oknem

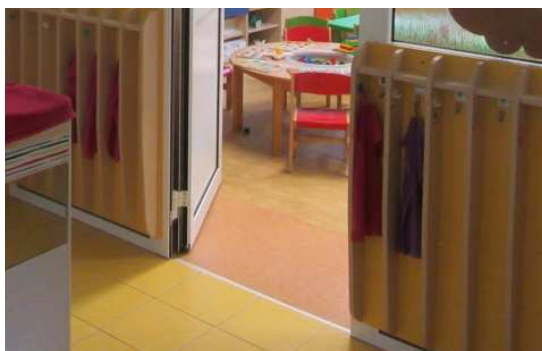
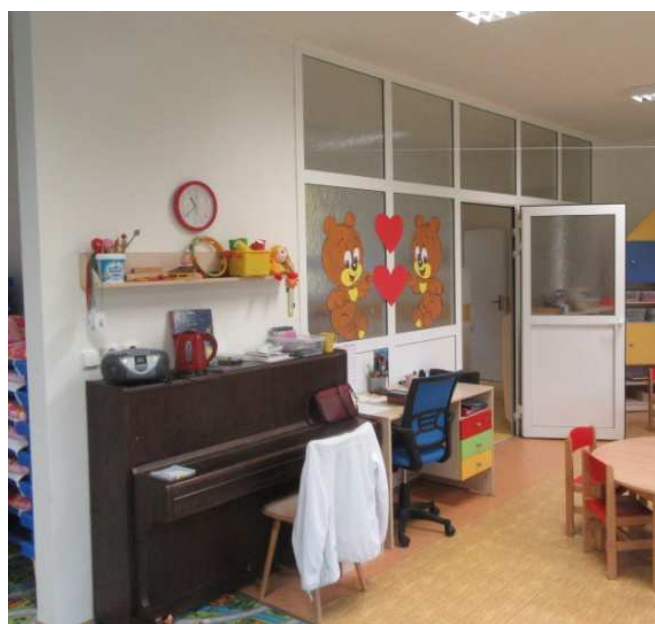
zhotovitel upřesnil, že hydroizolaci provedl z jedné vrstvy pásů Foalbit, kterou na straně do herny přetáhl o cca 500mm (tedy i pod dělicími příčkami směrem k herně) – toto je patrné v napojení podlah. krytiny PVC.
