D.1.1 Architektonicko-stavební řešení

a) Technická zpráva

Stavební práce mají odstranit následky požáru z prosince 2017 a rovněž následně provedených nezbytných stavebních opatření k zajištění bezpečnosti a stability objektu C a okolních dotčených objektů B a E před celkovou plánovanou rekonverzí areálu Karnola.

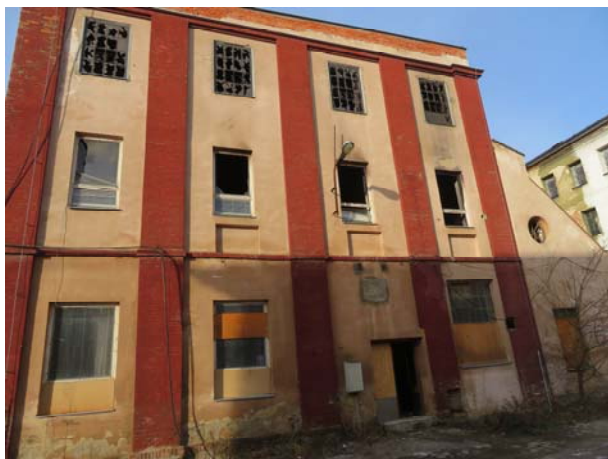
Ve 3.NP došlo k poškození pat sloupů, prohoření podlah 3.NP a následně k prohoření střešní konstrukce nad 3.NP – nad epicentrem požáru. Byl zničen SDK podhled a vyskleny nové repliky kovových členěných oken.

Bude provedena kompletní repase ocelových oken poškozených během požáru.
