PRŮZKUM KROVU Z HLEDISKA MYKOLOGICKÉHO NAPADENÍ A VÝSKYTU BIOTICKÝCH ŠKŮDCŮ

KRAJ	MORAVSKOSLEZSKÝ
MÍSTO	KRNOV – HORNÍ PŘEDMĚSTÍ
OBJEKT	SDRUŽENÉ ZDRAVOTNICKÉ ZAŘÍZENÍ KRNOV, ul. I.P.PAVLOVA č.p.551
AKCE	OPRAVA STŘECH NEMOCNICE V KRNOVĚ
MAJITEL	MĚSTO KRNOV, HLAVNÍ NÁMĚSTÍ 96/1, POD BEZRUČOVÝM VRCHEM, 79401 KRNOV
STAVEBNÍK	MĚSTO KRNOV, HLAVNÍ NÁMĚSTÍ 96/1, POD BEZRUČOVÝM VRCHEM, 79401 KRNOV
UŽIVATEL	SDRUŽENÉ ZDRAVOTNICKÉ ZAŘÍZENÍ KRNOV, příspěvková organizace, I.P.PAVLOVA 552/9, POD BEZRUČOVÝM VRCHEM, 79401 KRNOV
STUPEŇ	PROJEKTOVÁ DOKUMENTACE PRO VYDÁNÍ STAVEBNÍHO POVOLENÍ A DOKUMENTACE PRO ZADÁNÍ STAVBY
PROJEKTANT	ING. JIŘÍ TOMEČEK - ATELIER A, 8. KVĚTNA 16, 772 00 OLOMOUC
AUTORIZACE	ING. JIŘÍ TOMEČEK, osvědčení o autorizaci č. 3375 v oboru pozemní stavby

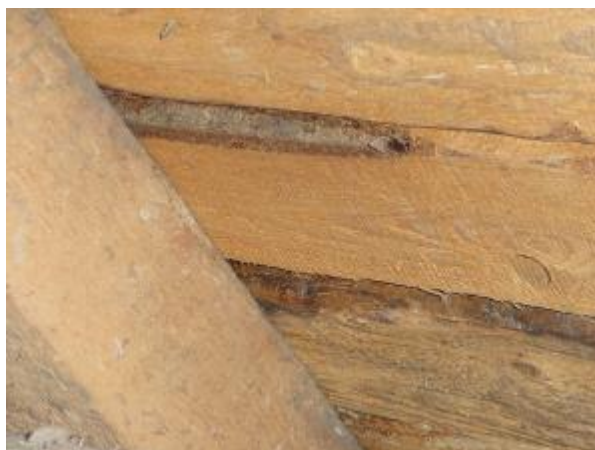
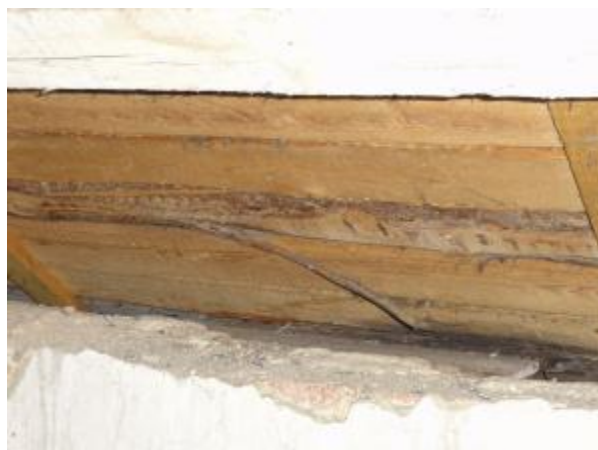
1. nedostatečné odkornění stávajících dřevěných prvků krovu

V průběhu realizace stavby a opravy krovu došlo k použití dřeva, u kterého nebyly v minulosti dostatečně odstraněny zbytky kůry.

Provést odkornění stávajících prvků a sanaci stávajících hnilobou narušených prvků krovu - po odstranění původní krytiny provést demontáž narušených a zavlhlých ploch stávajícího bednění. Stávající narušené prvky krovu šetřně rozebrat a nahradit novými prvky shodného profilu. V místech u nichž není možná demontáž původního prvku provést opravu narušeného prvku pomocí přílozek. Sanování narušených prvků krovu pomocí příložky provést doplněním z jedné strany na celou délku mezi původními podporami (pozednicí a vrcholovou vaznicí), sešroubovat se stávajícím očištěným řezivem, odříznout narušenou nebo doplnit chybějící část prvku a provést stažení pomocí závitové tyče a matice M12 se širokou podložkou. Všechny nově doplňované prvky v krovu a místa na původním řezivu, u kterých dojde k novým zásahům (zkrácení prvku, výřez atd..) ošetřit přípravkem proti hnilobě, škůdcům a dřevokazným houbám v odstínu transparentním. Provést položení nové krytiny a provedení všech nových klempířských prvků.

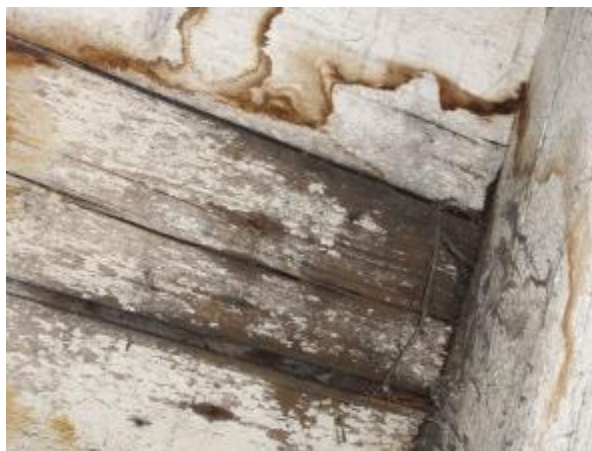
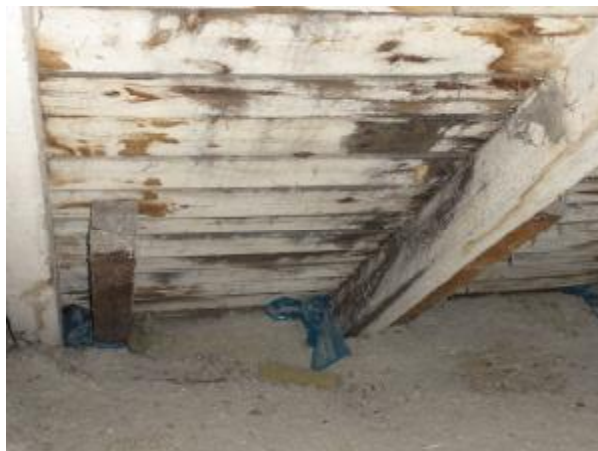
2. zatečení do krovu z důvodu narušené, uvolněné nebo chybějící střešní krytiny

Stávající krytina z azbestocementových šablon je na konci své životnosti, zkřehlá, zarostlá mechy, místy zcela chybí nebo je uvolněná a sesutá. Narušenou krytinou, dochází k zatečení do konstrukce krovu. Dlouhodobé působení vlhkosti na dřevěné prvky krovu v kombinaci s nedostatečným větráním půdního prostoru vede k jejich postupnému rozkladu.

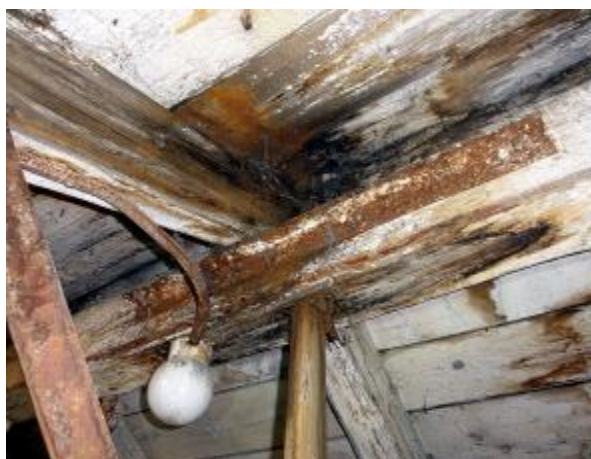
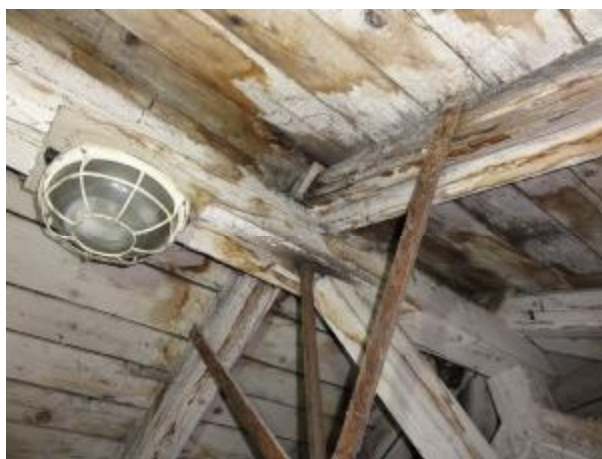
3. zatečení do prostoru krovu od narušeného a nefunkčního oplechování u stávajících jímačů bleskosvodu

Narušené oplechování v místě průniku střešním pláštěm pro jímače bleskosvodu a anténní stožár, narušené oplechování nároží, hřebene a lemování obvodových zdí vystupujících nad střešní plášť. V místě narušeného oplechování je vytvořena netěsnost, což vede k neustálému zatékání do prostoru krovu. Krovové prvky jsou zasaženy neustálým působením vlhkosti, což může později vést postupně k jejich úplnému rozkladu a ztrátě statické funkce.

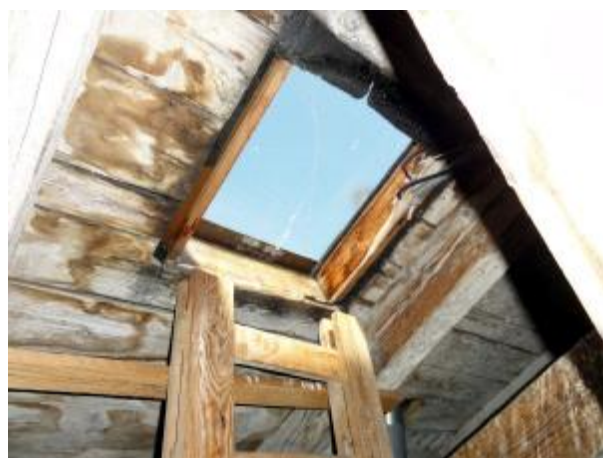
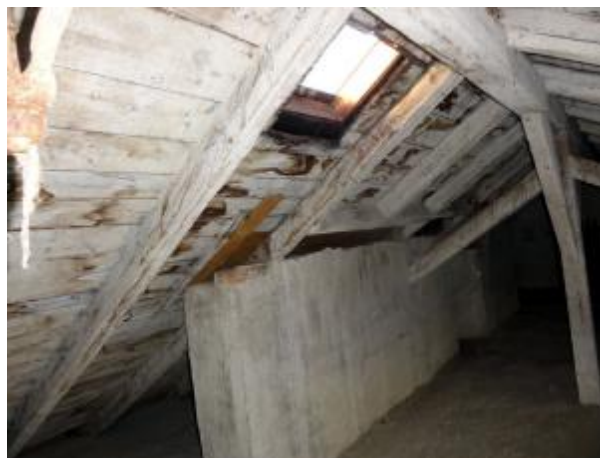
4. zatečení do krovu od stávajících okenních otvorů

Okenní otvory byly v minulosti častým zdrojem zatečení. Okenní otvory byly často otevřené, nezajištěné s poškozeným zasklením a oplechováním. Neustálé působení vlhkosti od nezjištěných nebo poškozených okenních prvků mělo má následků dlouhodobé působení vlhkosti na dřevěné prvky v blízkosti okna a vede k jejich dlouhodobému poškozování.

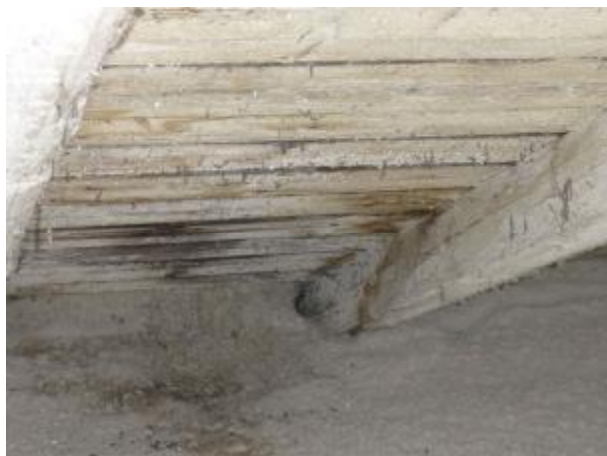
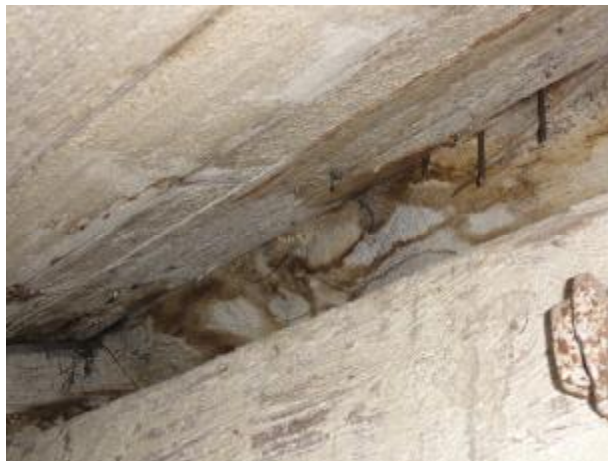
5. nedostatečné větrání krovu – drážky u okapu a v hřebeni zatěsněny

Další příčina postupného narušování krovových prvků je z důvodu zamezení jakéhokoliv větrání krovu. Krov nemá větrací štěrby jak u okapu, tak v hřebeni. Nahromaděná vlhkost v krovu nemá možnost přirozeně se dostávat ven a negativně působí na stávající dřevěné prvky a tepelnou izolaci v prostoru krovu.
