**Krnov**  
**Mikulášská 911**

**Městské divadlo**

**Vlhkostní průzkum zdiva 1.PP a 1.NP**

**Termín :**            **05/2025**

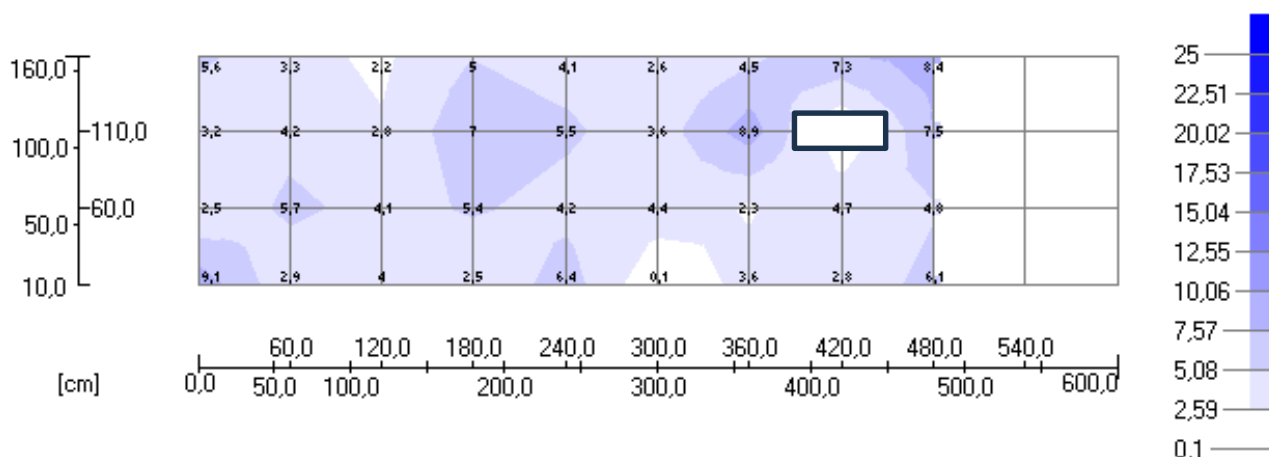
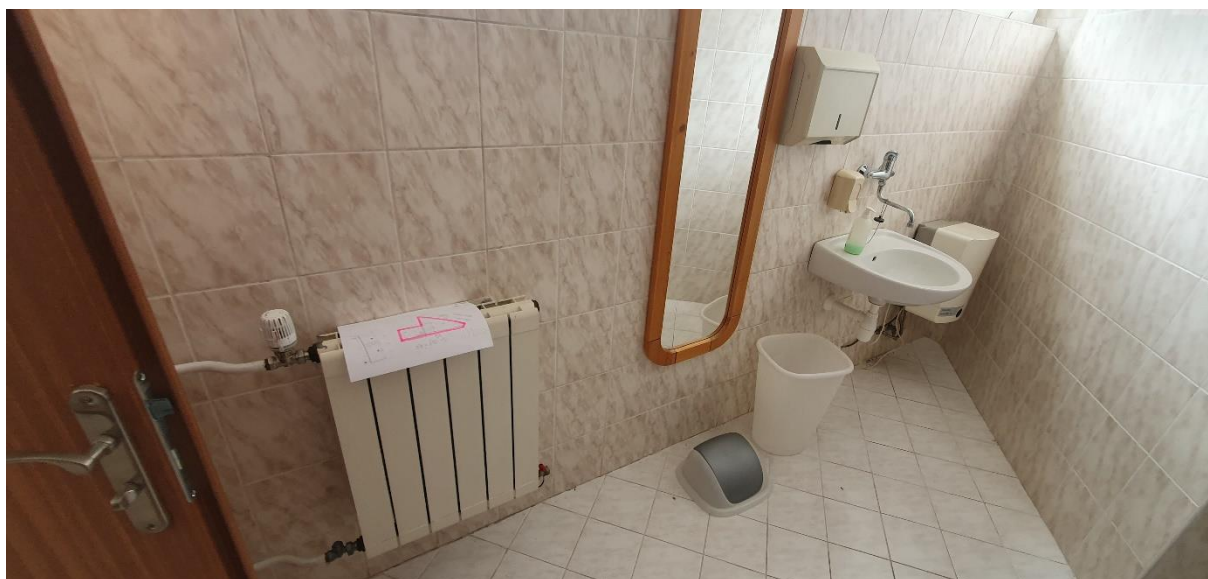
Obr. 3 : Úsek II; plocha měření L1 – pravá část

## Profil 1 Západní obvod. stěna dámských záchodků s obkladem (úsek II)

Průměrná vlhkost : 4,5% (nízká vlhkost)

Maximální vlhkost: 9,1% (vysoká vlhkost, poloviční nasycení pórů vodou)

Zvýšená vlhkost lokálně na obvodové zdi nad umyvadlem – pouze důsledek odstřiku vody. Zdivo je dobře izolováno svislou i vodorovnou hydroizolací.

Plocha zdiva byla skryta za obkladem. Nejvyšší hodnota zavlhčení nad umyvadlem.

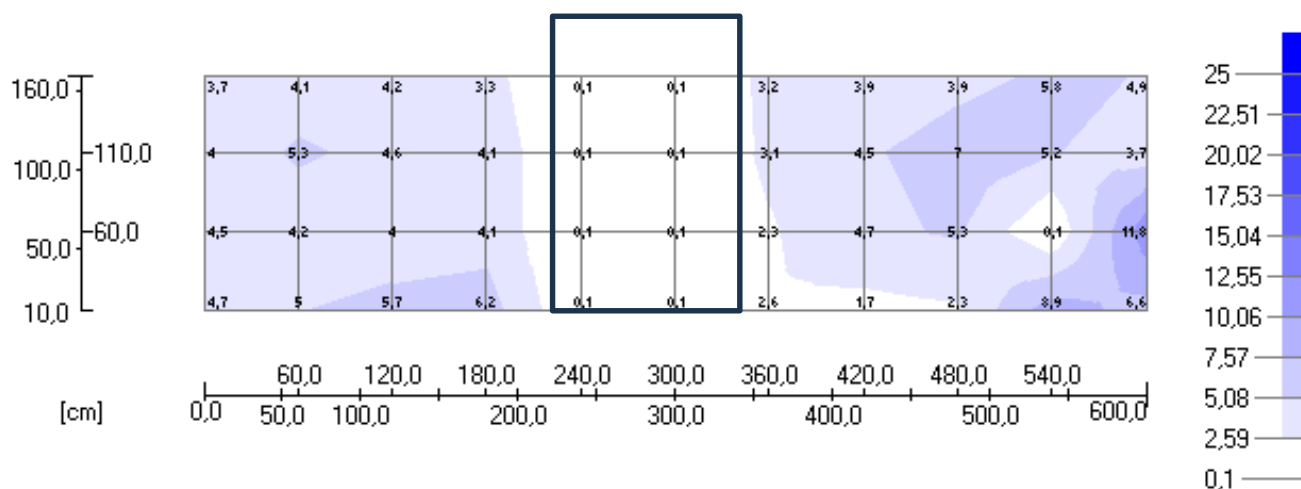
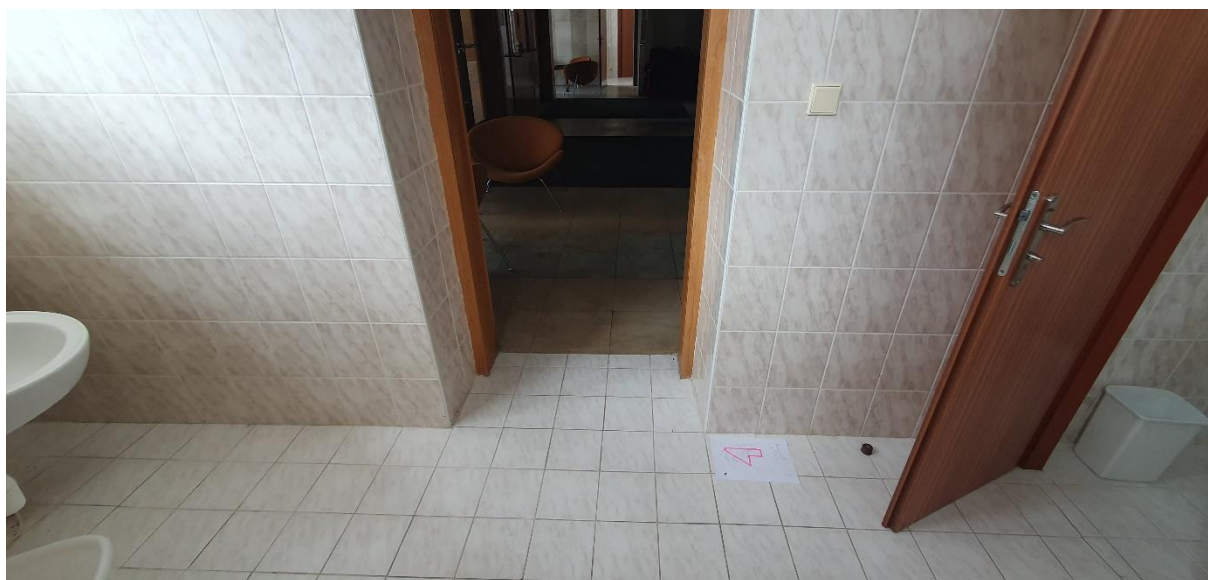
Obr. 4 : plocha měření L2

## Profil 2 Vnitřní stěna mezi dámskými záchody a vstupem do divadla (úsek II)

Plocha zdiva byla skryta za obkladem. Nejvyšší vlhkost v kóji vpravo. Na vnitřním zdivu lokálně až 11% hm., ale směrem vzhůru vlhkost rychle klesá – důkaz vztlínající vlhkosti od místa zatečení spárrou v obkladu.

Průměrná vlhkost : 3,7% (nízká vlhkost)

Maximální vlhkost: 11% (velmi vysoká vlhkost, poloviční nasycení pórů vodou)

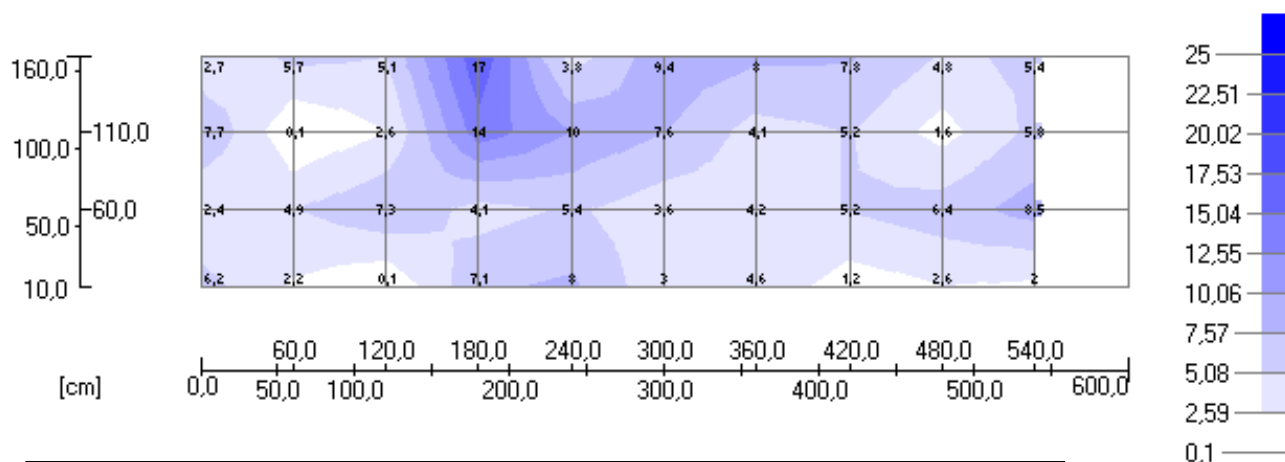
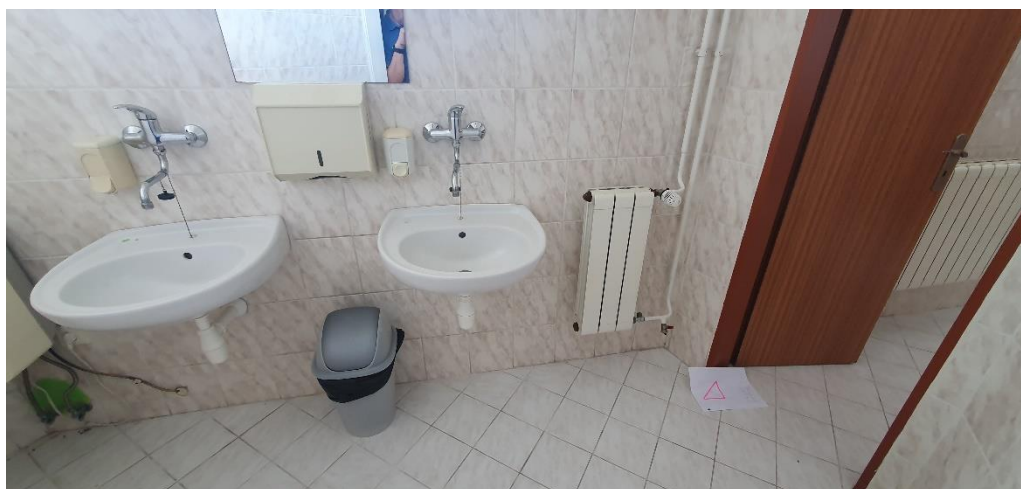
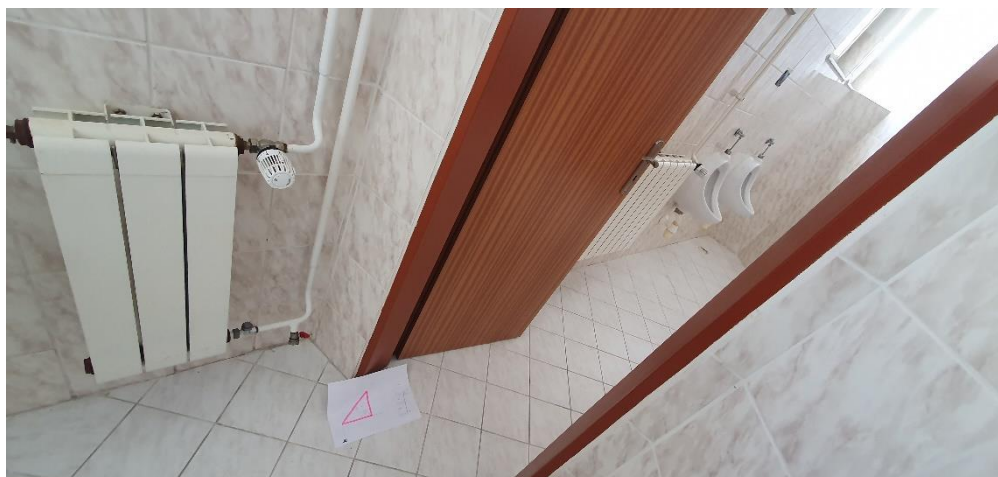
Obr. 5 a 6: Obvodová JV stěna pánských záchodků

### Profil 3 Severní obvodová stěna pánské záchodky (úsek III)

Průměrná vlhkost : 5,4% (zvýšená vlhkost)

Maximální vlhkost: 17% (velmi vysoká vlhkost, blíží se nasycení)

Na obvodovém zdivu lokální průsak cca 6% hm. nad podlahou. Vlhkost od místa průsaku rychle klesá, zdivo je suché. Doporučujeme kontrolu vodovodního potrubí u levého umyvadla, pravděpodobné úkapy ve spoji.

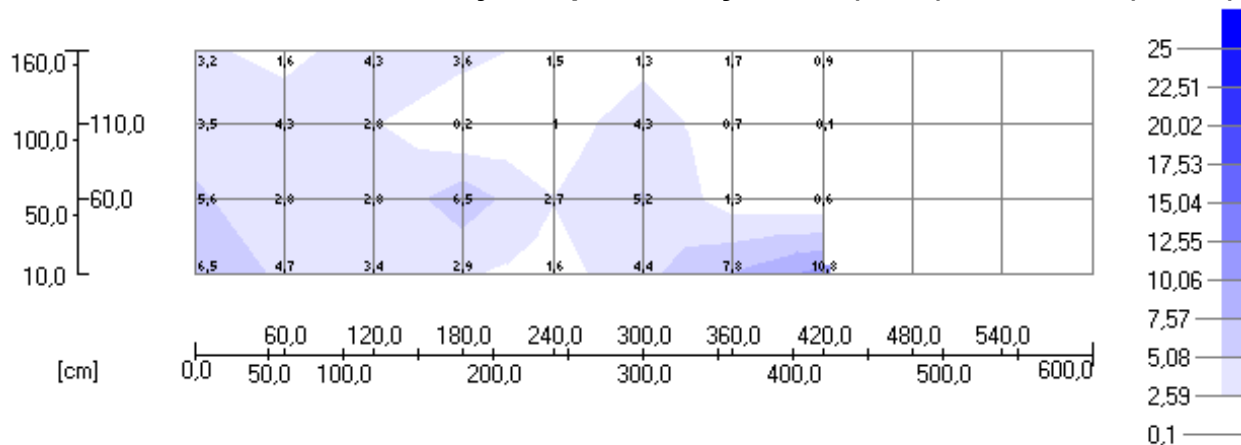
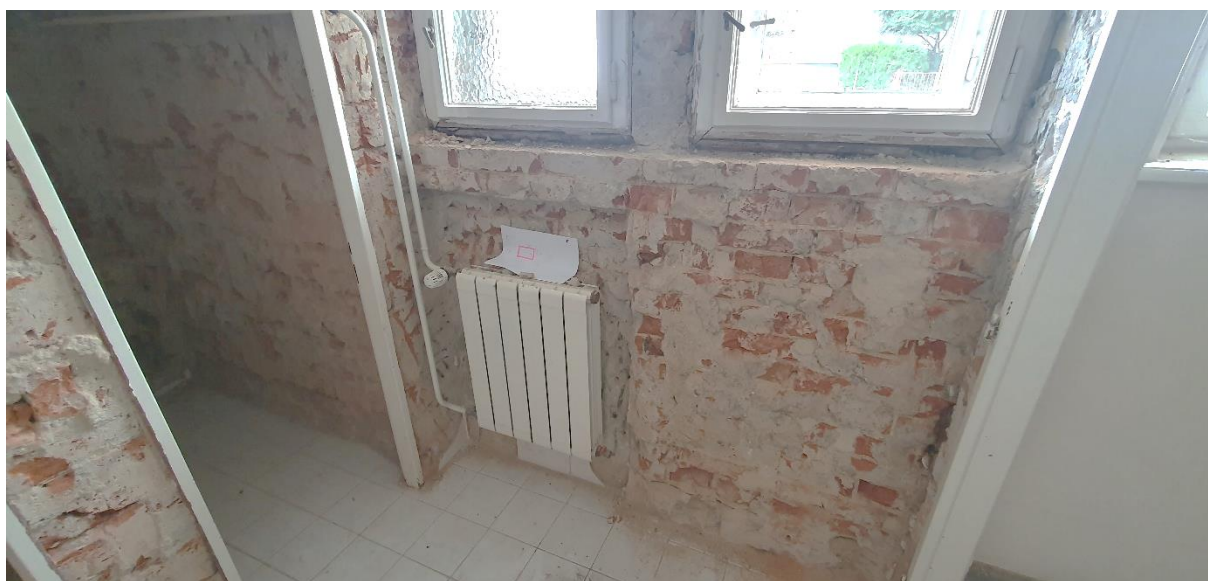
Obr. 7: Stěna úklidové místnosti do dvora (L4, úsek II)

#### Profil 4 Obvodová stěna jihozápadního výčnělku (úklid) – do dvora (úsek I)

Průměrná vlhkost : 3,3% (nízká vlhkost)

Maximální vlhkost: 10,8% (velmi vysoká vlhkost, poloviční nasycení pórů vodou)

Zatečení do zdiva v koutech. V místech koutů výrazně vyšší zavlhčení. Pomalejší odpar v koutech, než v ploše.

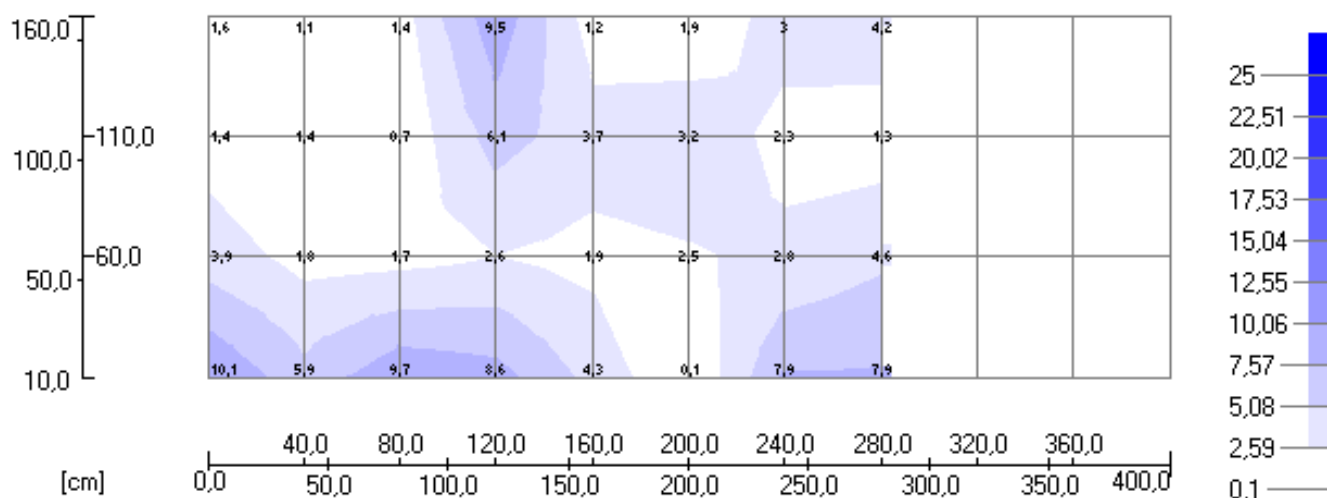
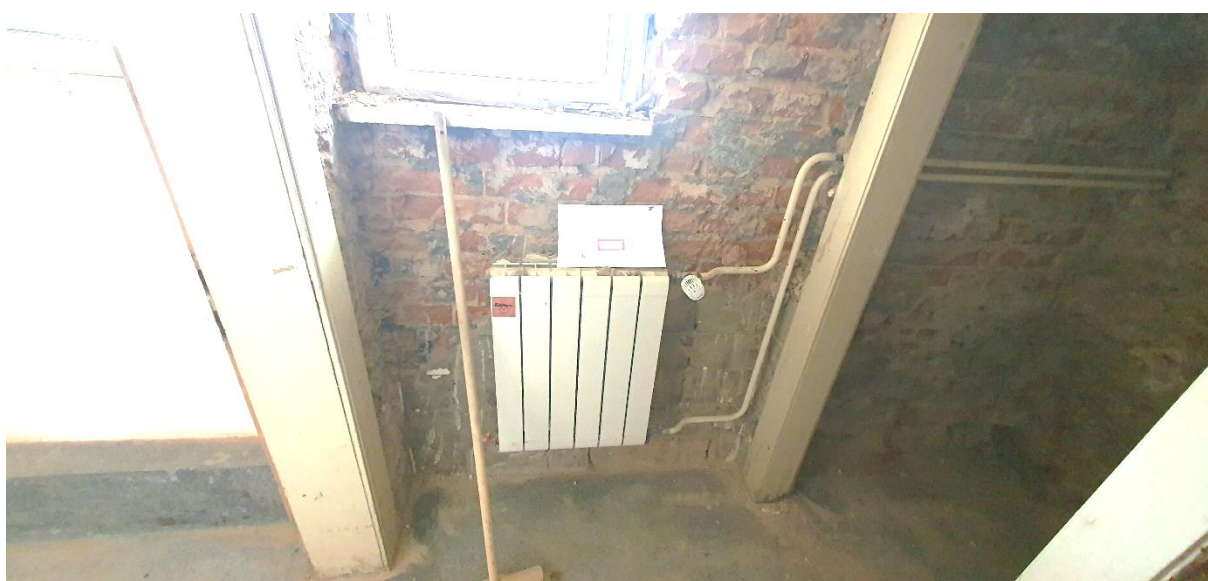
*Obr. 8: Stěna úklidové místnosti do Mikulášské (L5, úsek IV)*

**Profil 5      Obvodová stěna severovýchodního výčnělku úklidové místnosti  
– do Mikulášské (úsek IV)**

Průměrná vlhkost : 3,8% (nízká vlhkost)

Maximální vlhkost: 10,1% (velmi vysoká vlhkost, poloviční nasycení pórů vodou)

Lokální vysoké zavlhčení v koutě za výlevkou a uprostřed nahoře v místě kolene potrubí topení. Místa, kde dochází k pomalému odparu. Nutno izolovat pod obkladem proti zatečení vody. Nutno prověřit stav potrubí topení.

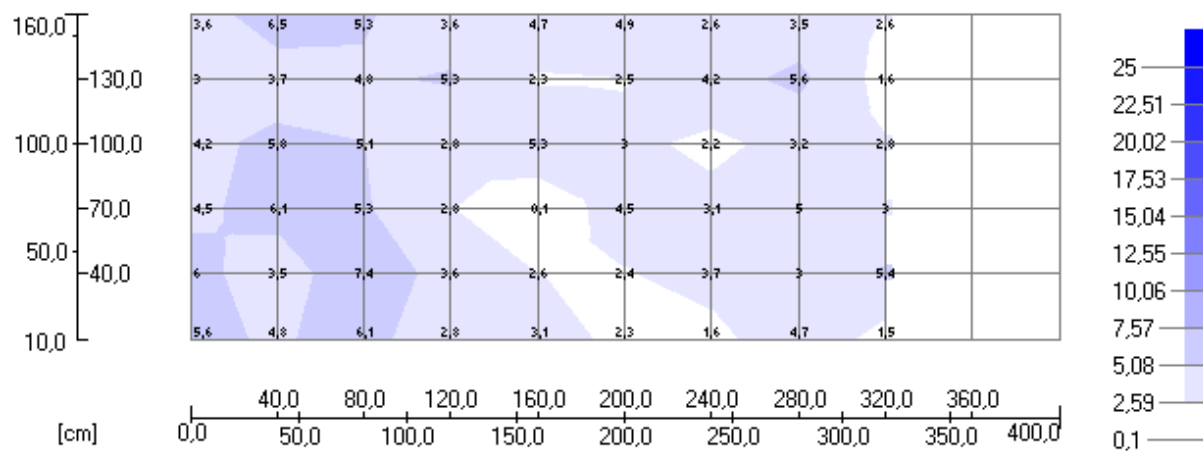
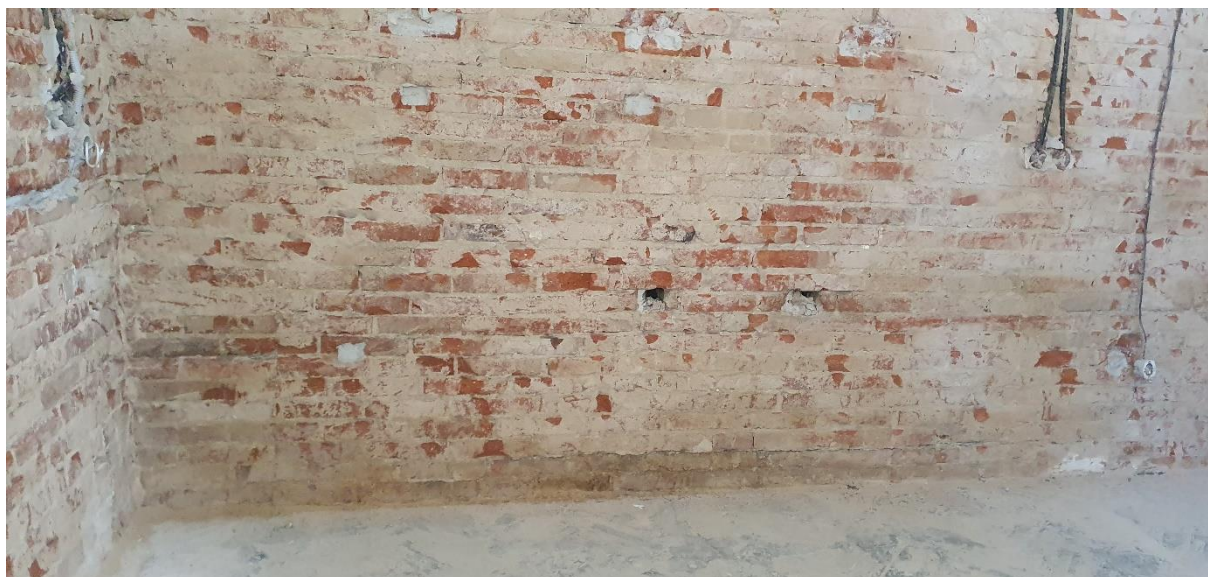
Obr. 9: Vnitřní stěna suterén (L11, úsek VI)

## Profil 11 Vnitřní stěna západní části suterénu (úsek VI)

Zdivo je suché, s výjimkou levé střední části se zvýšenou vlhkostí. Možný podíl hygroskopického zasolení.

Průměrná vlhkost : 3,9% (nízká vlhkost)

Maximální vlhkost: 7,4% (zvýšená vlhkost, poloviční nasycení pórů vodou)

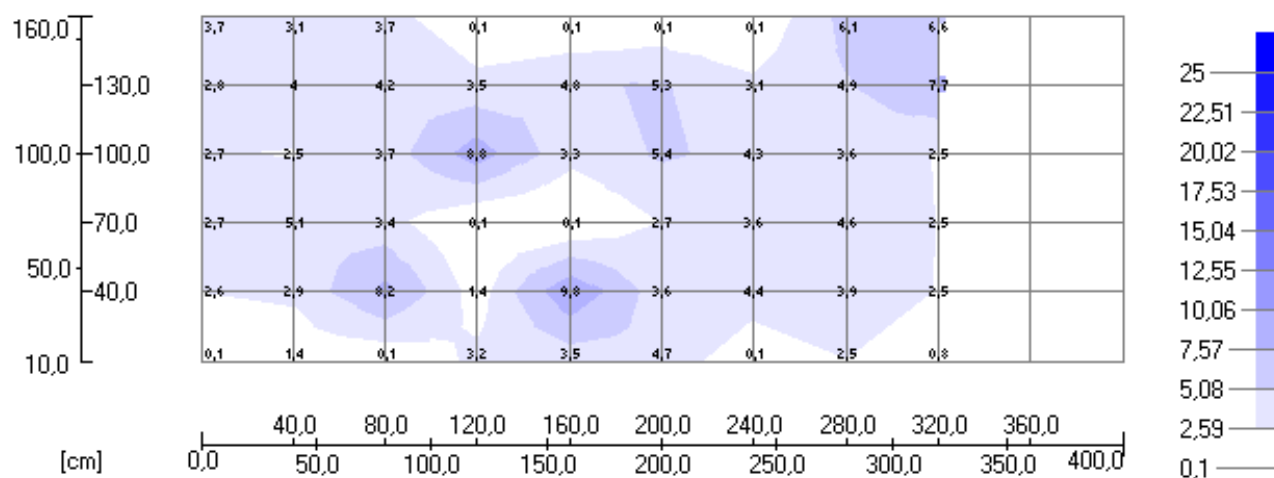
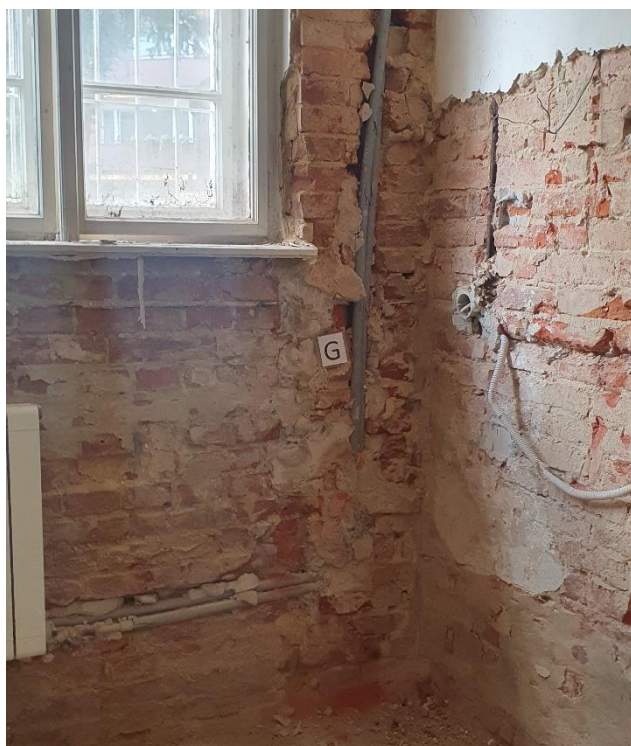
Obr. 10: Západní stěna mezi dvěma anglickými dvorky vně (L12, úsek VI)

## Profil 12 Západní obvodová stěna suterénu – do dvora u anglických dvorků

Průměrná vlhkost : 3,4% (nízká vlhkost)

Maximální vlhkost: 9,8% (vysoká vlhkost)

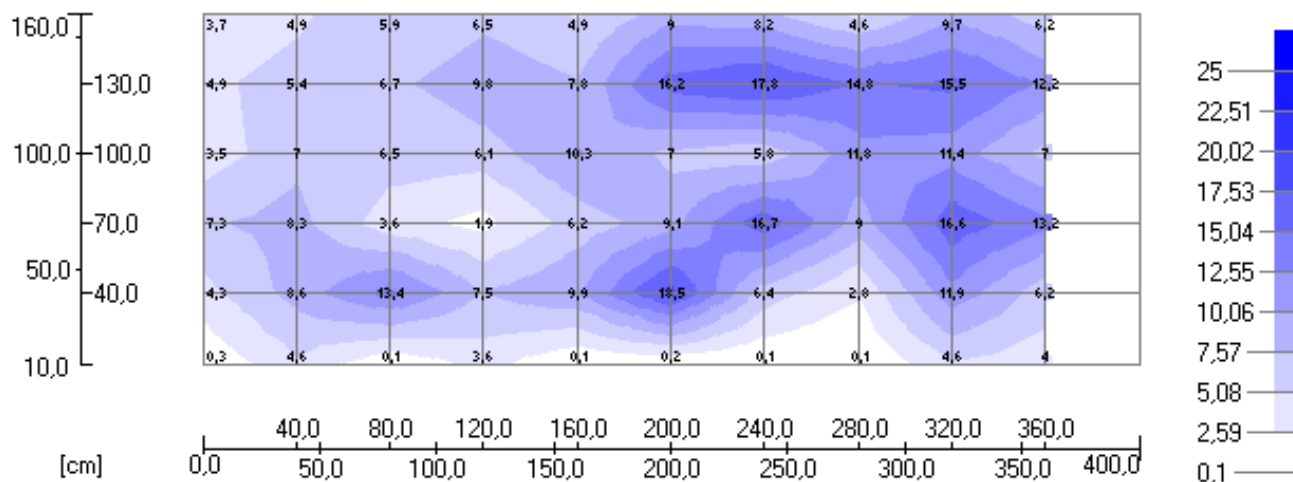
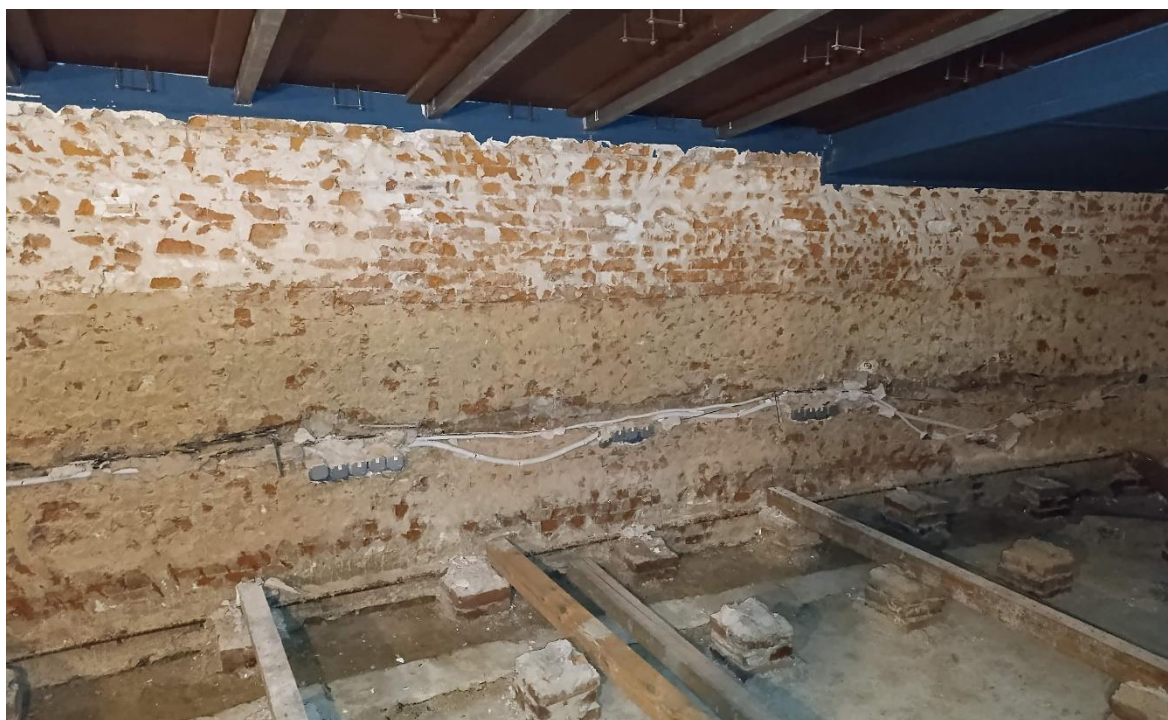
Obr. 11: Stěna orchestřiště (L13, úsek VI)

### Profil 13 Vnitřní stěna suterénu – do prostoru pod orchestřištěm

Průměrná vlhkost : 7,5% (zvýšená/vysoká vlhkost)

Maximální vlhkost: 18,5% (velmi vysoká vlhkost – blíží se nasycení pórů)

Zdivo nijak neizolované od zasypu, do kterého proniká vlhkost. Zdivo je nutné izolovat, na povrchu (stěrkou pod omítkou), nebo plošnou injektáží uvnitř zdiva.

Dále jsou patrné průsaky vody do zdiva orchestřiště. Tato zeď je uvnitř dispozice a není zřejmě chráněna proti průsaku z podhledů. Bude třeba omítku na ní chránit proti pronikající vlhkosti.

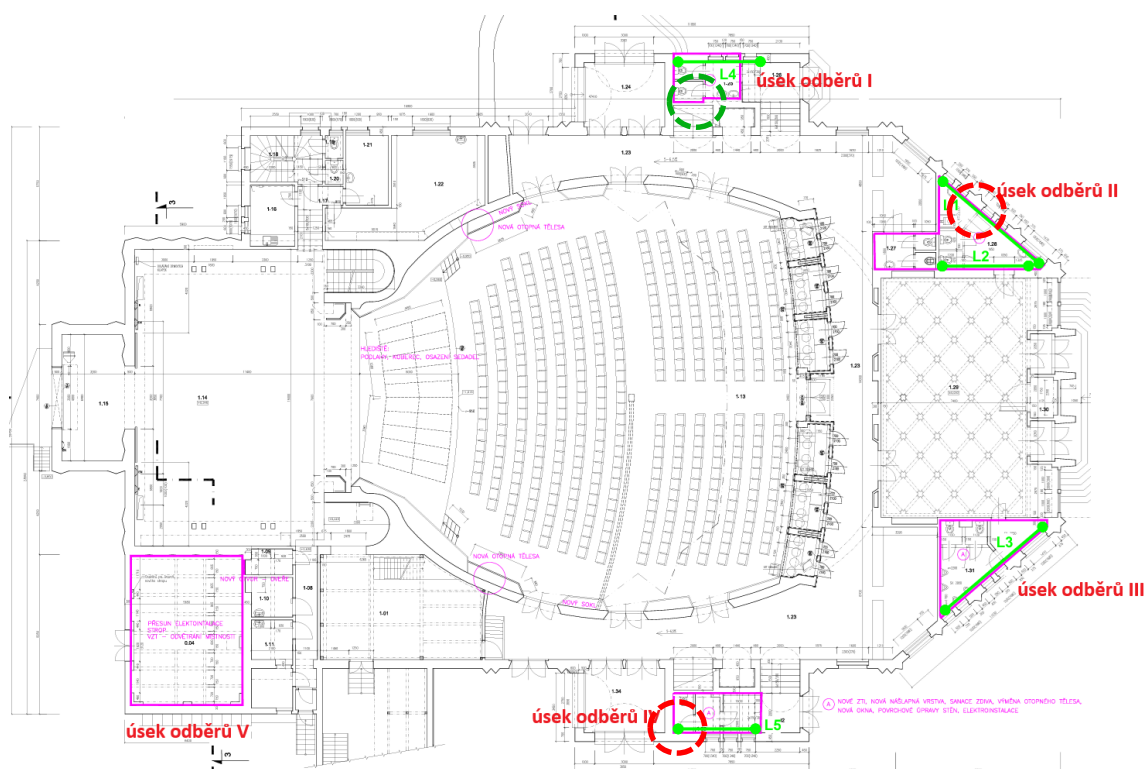
Obr. 16: Přízemí – zakres vlhkých partií

Zdivo **1.NP** je většinou suché. Výjimkou jsou místa při podlaze, kde lze spíše pozorovat důsledek letitého zatékání vody zevnitř místností záchodků a úklidových prostor, a pomalého odparu vlhkosti v koutech. Pouze v úseku III je patrný průsak, zřejmě z vodovodní instalace. Pokud nebude z vodovodu, bude třeba hledat poruchu vnější hydroizolace.

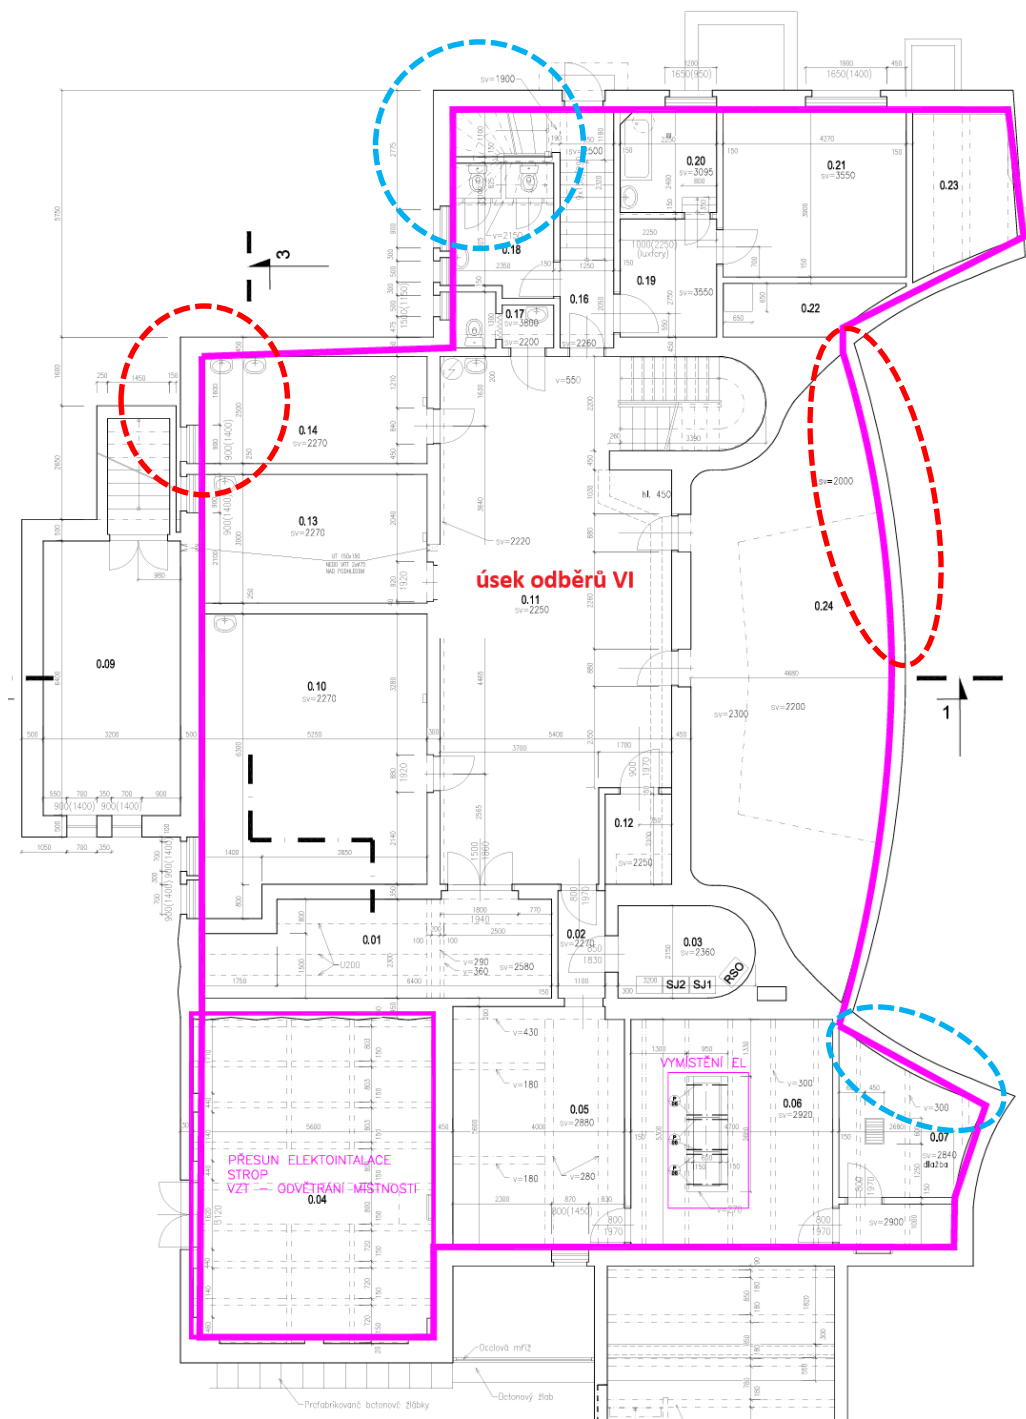
Obr. 17: Suterén – zakres vlhkých partií

Obvodové zdivo 1.PP je zatíženo průsaky a následným vzlínáním vody na jižním nároží budovy, při schodištích. Zde jsou nefunkční svislé hydroizolace z venkovní strany. Tato místa (celé nároží od JV i JZ) bude třeba přeizolovat.
