Odborný posudek

## **Posouzení stávajícího stavu a koncepční návrh řešení opravy balkónů**

**Bytový dům, Albrechtická 2286/39E-I, Krnov**

Zpracováno v období:  
září 2015

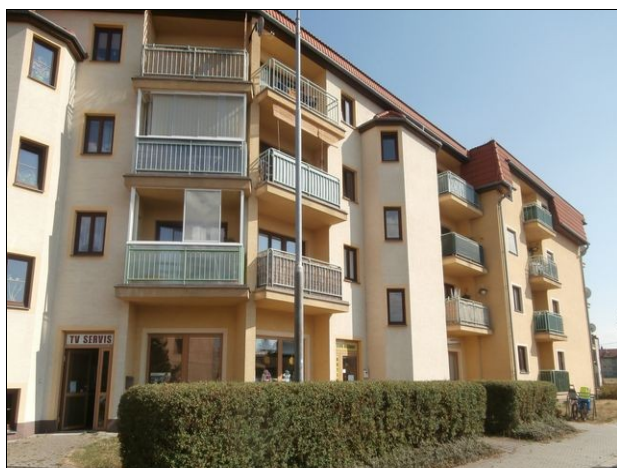
obr. /2/ Pohled na jihozápadní část objektu

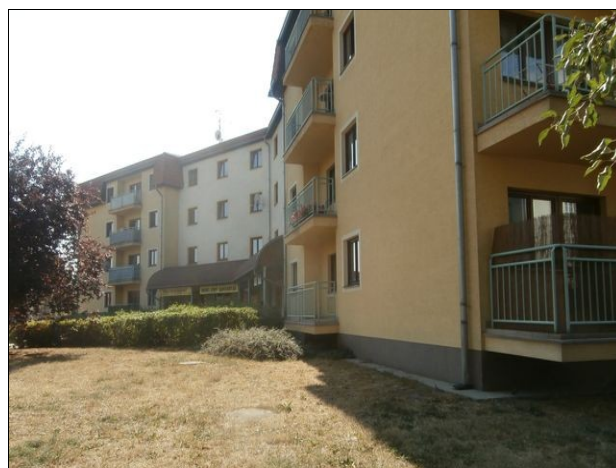
obr. /3/ Pohled na východní část objektu

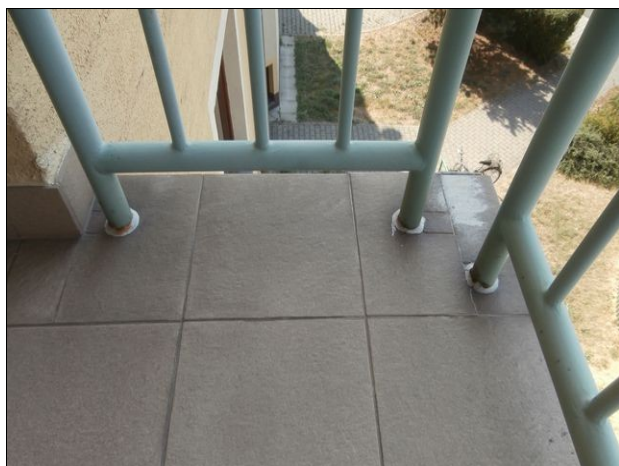
obr. /4/ Pohled na způsob ukotvení zábradlí – netěsnosti v místě tmele

Prohlídkou zpřístupněného balkónu byly zjištěny stopy koroze nosných sloupků zábradlí v místech ukotvení do konstrukce balkónu, resp. v místech průchodu dlažbou. V daných místech byl pro utěsnění použit tmel, který již neplní svou funkci a v daných místech byly zjištěny netěsnosti.

- Mezi nejčastější defekty patří ukotvení sloupků zábradlí v balkónové konstrukci, které jsou kotveny shora přes skladbu balkónu. Spára mezi ukotvením zábradlí a keramickou dlažbou je vyplněna tmelem. Aplikovaný tmel je již za hranicí své trvanlivosti a není schopen přenášet pohyby způsobené rozdílnými objemovými změnami materiálů (v daném případě dlažby a konstrukce zábradlí). Dochází tak ke vzniku trhlin a míst kudy může vnikat voda do skladby. Daná místa jsou pravděpodobně jedním z hlavních míst zatékání.

- Vlivem působení vlhkosti dochází ke korozi sloupků zábradlí.

Na základě zjištěných informací a jejich následného vyhodnocení je patrné, že skladba balkónů není ve vyhovujícím stavu a je nutná její oprava. V rámci opravy doporučujeme provést úpravu kotvení zábradlí, tak aby jeho ukotvení bylo provedeno z čelní nebo spodní strany a došlo tak k eliminaci nejrizikovějšího místa. Podrobnější rozbor nápravných opatření je proveden v následující kapitole.

V rámci provedené opravy je nutno provést demontáž stávajícího zábradlí, včetně následné úpravy k kotvení z čelní nebo spodní strany konstrukce balkónů. V rámci projekčních příprav je nutné provedení statického posouzení možnosti přetížení daných konstrukcí novými vrstvami. Navržené varianty jsou podmíněné souhlasným posouzením z hlediska statiky. V případě, že další přetížení nebude možné, bude nutné demontovat stávající spádovou vrstvu.

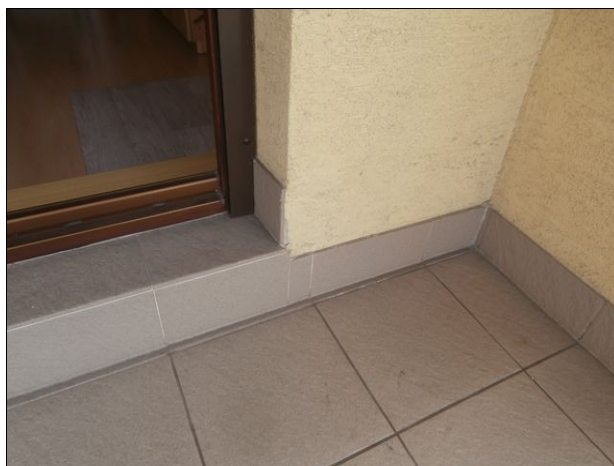
obr. /5/ Pohled na ukončení dlažby u dveří

Pro snížení hydrofyzikálního namáhání a eliminaci hromadění vody doporučujeme před vstupní dveře osadit např. drenážní žlab z ušlechtilé oceli, který vodu z povrchu dlažby svede na úroveň povlakové hydroizolace.

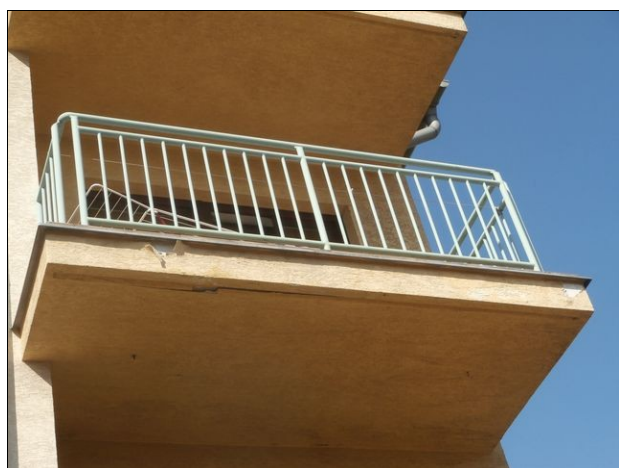
obr. /6/ Pohled na degradaci povrchové úpravy u okapové části balkónu

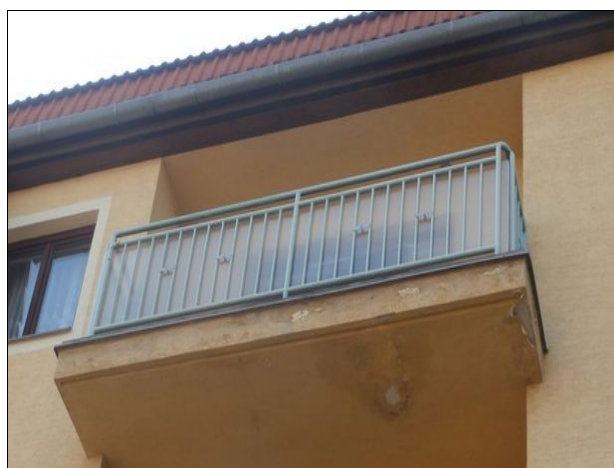
V rámci provedené vizuální prohlídky objektu byly na řadě balkónů zjištěny vlhkostní projevy spočívající v zatékání do dané konstrukce, degradaci povrchových úprav (omítek). V důsledku zřejmě dlouhodobějšího působení zatékání dochází na několika balkónech k uvolnění dlažby a degradaci betonové mazaniny. Nejmasivnější stopy zatékání byly zjištěny u okapu (obr. /7/ a obr. /8/ ).

obr. /7/ Pohled na degradaci povrchové úpravy u okapové části balkónu, stopy zatékání

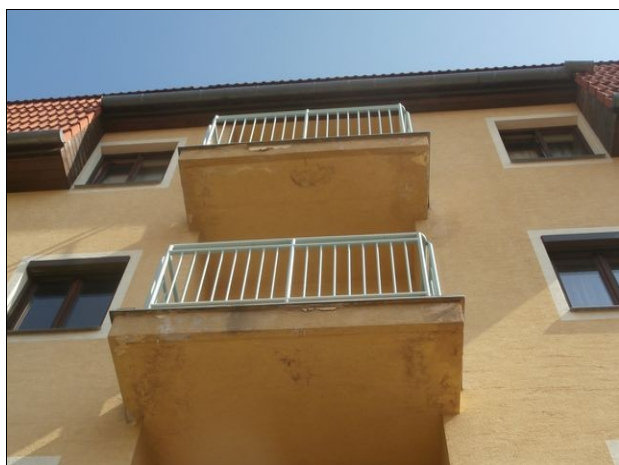
obr. /8/ Pohled na degradaci povrchové úpravy u okapové části balkónu, stopy zatékání

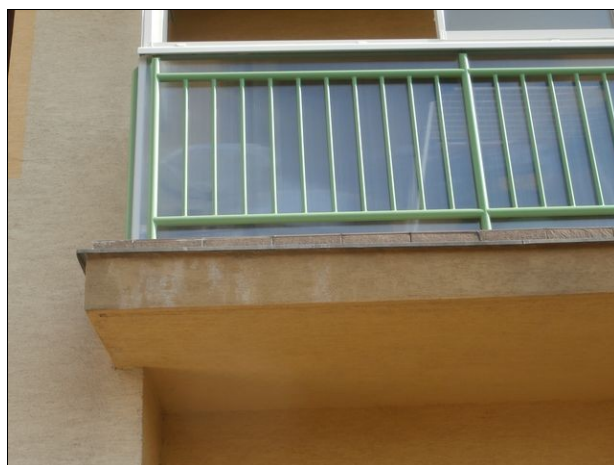
obr. /9/ Pohled na stopy zatékání pod oplechováním balkónu

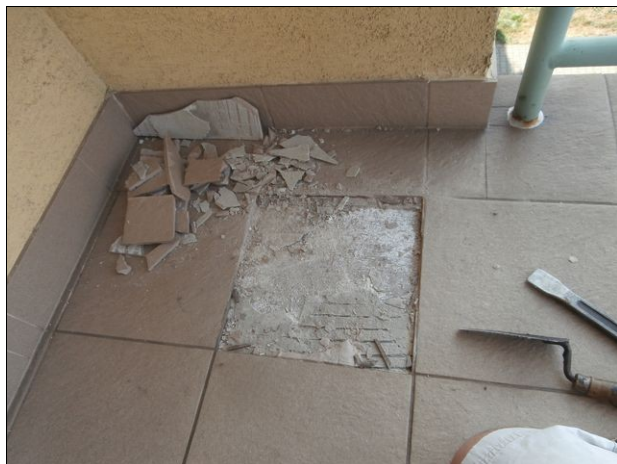
Pro ověření skutečné skladby na balkónech, zjištění vlhkostního stavu a ověření mechanické soudržnosti jednotlivých vrstev byla při průzkumu [2] na přístupném balkónu provedena jedna sonda (viz obr. /10/ a obr. /11/ ). Zjištěná skladba je uvedena v následujících tabulce (Tab.1.).

obr. /10/ Pohled místo provádění sondy

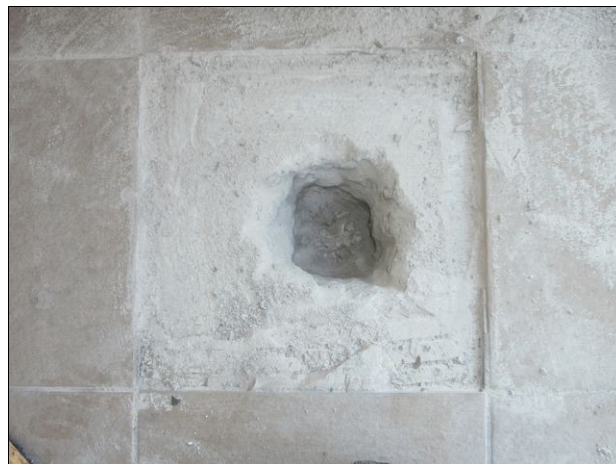
Provedením sondy byla zjištěna absence hydroizolační vrstvy ve formě povlakové hydroizolace např. z asfaltového pásu. Ve skladbě se nachází vrstva hydroizolační stěrky, která byla provedena pod dlažbou s lepidlem. Aplikace systémových pásek v místech soklů nebyla v rámci průzkumu ověřována.

obr. /11/ Pohled na provedenou sondu

- Ve skladbě se nenachází spolehlivá hydroizolační vrstva. Vlivem dlouhodobějšího působení deště může a pravděpodobně také dochází k zatékání do skladby. Působením zatékání dochází ke snížení životnosti zabudovaných materiálů – např. uvolňování dlažby, opadávání omítek.
