<div>Havlíčkovo nábř. 38 702 00 Ostrava tel.: 597317462 udimorava@udimorava.cz kreutz.michal@udimorava.cz</div>		
Vypracoval	ING. KREUTZ M.				
Kreslil	ING. KREUTZ M.				
Kontrola	ING. NEČAS B.				
Akce : STUDIE DOPRAVNÍHO ŘEŠENÍ KŘIŽOVATKY UL. ŘIČNÍ OKRUH, ŠMERALOVA, SVATOVÁCLAVSKÁ V KRNOVĚ			Objednatel : Městský úřad Křmrov, Hlavní náměstí 1, 794 01 Křmrov		
PROBLÉMOVÁ MAPA			Datum	prosinec 2014	Číslo výkresu B.2
			Měřítko	-	
			Stupeň	studie	
			Archivní číslo	103/2014

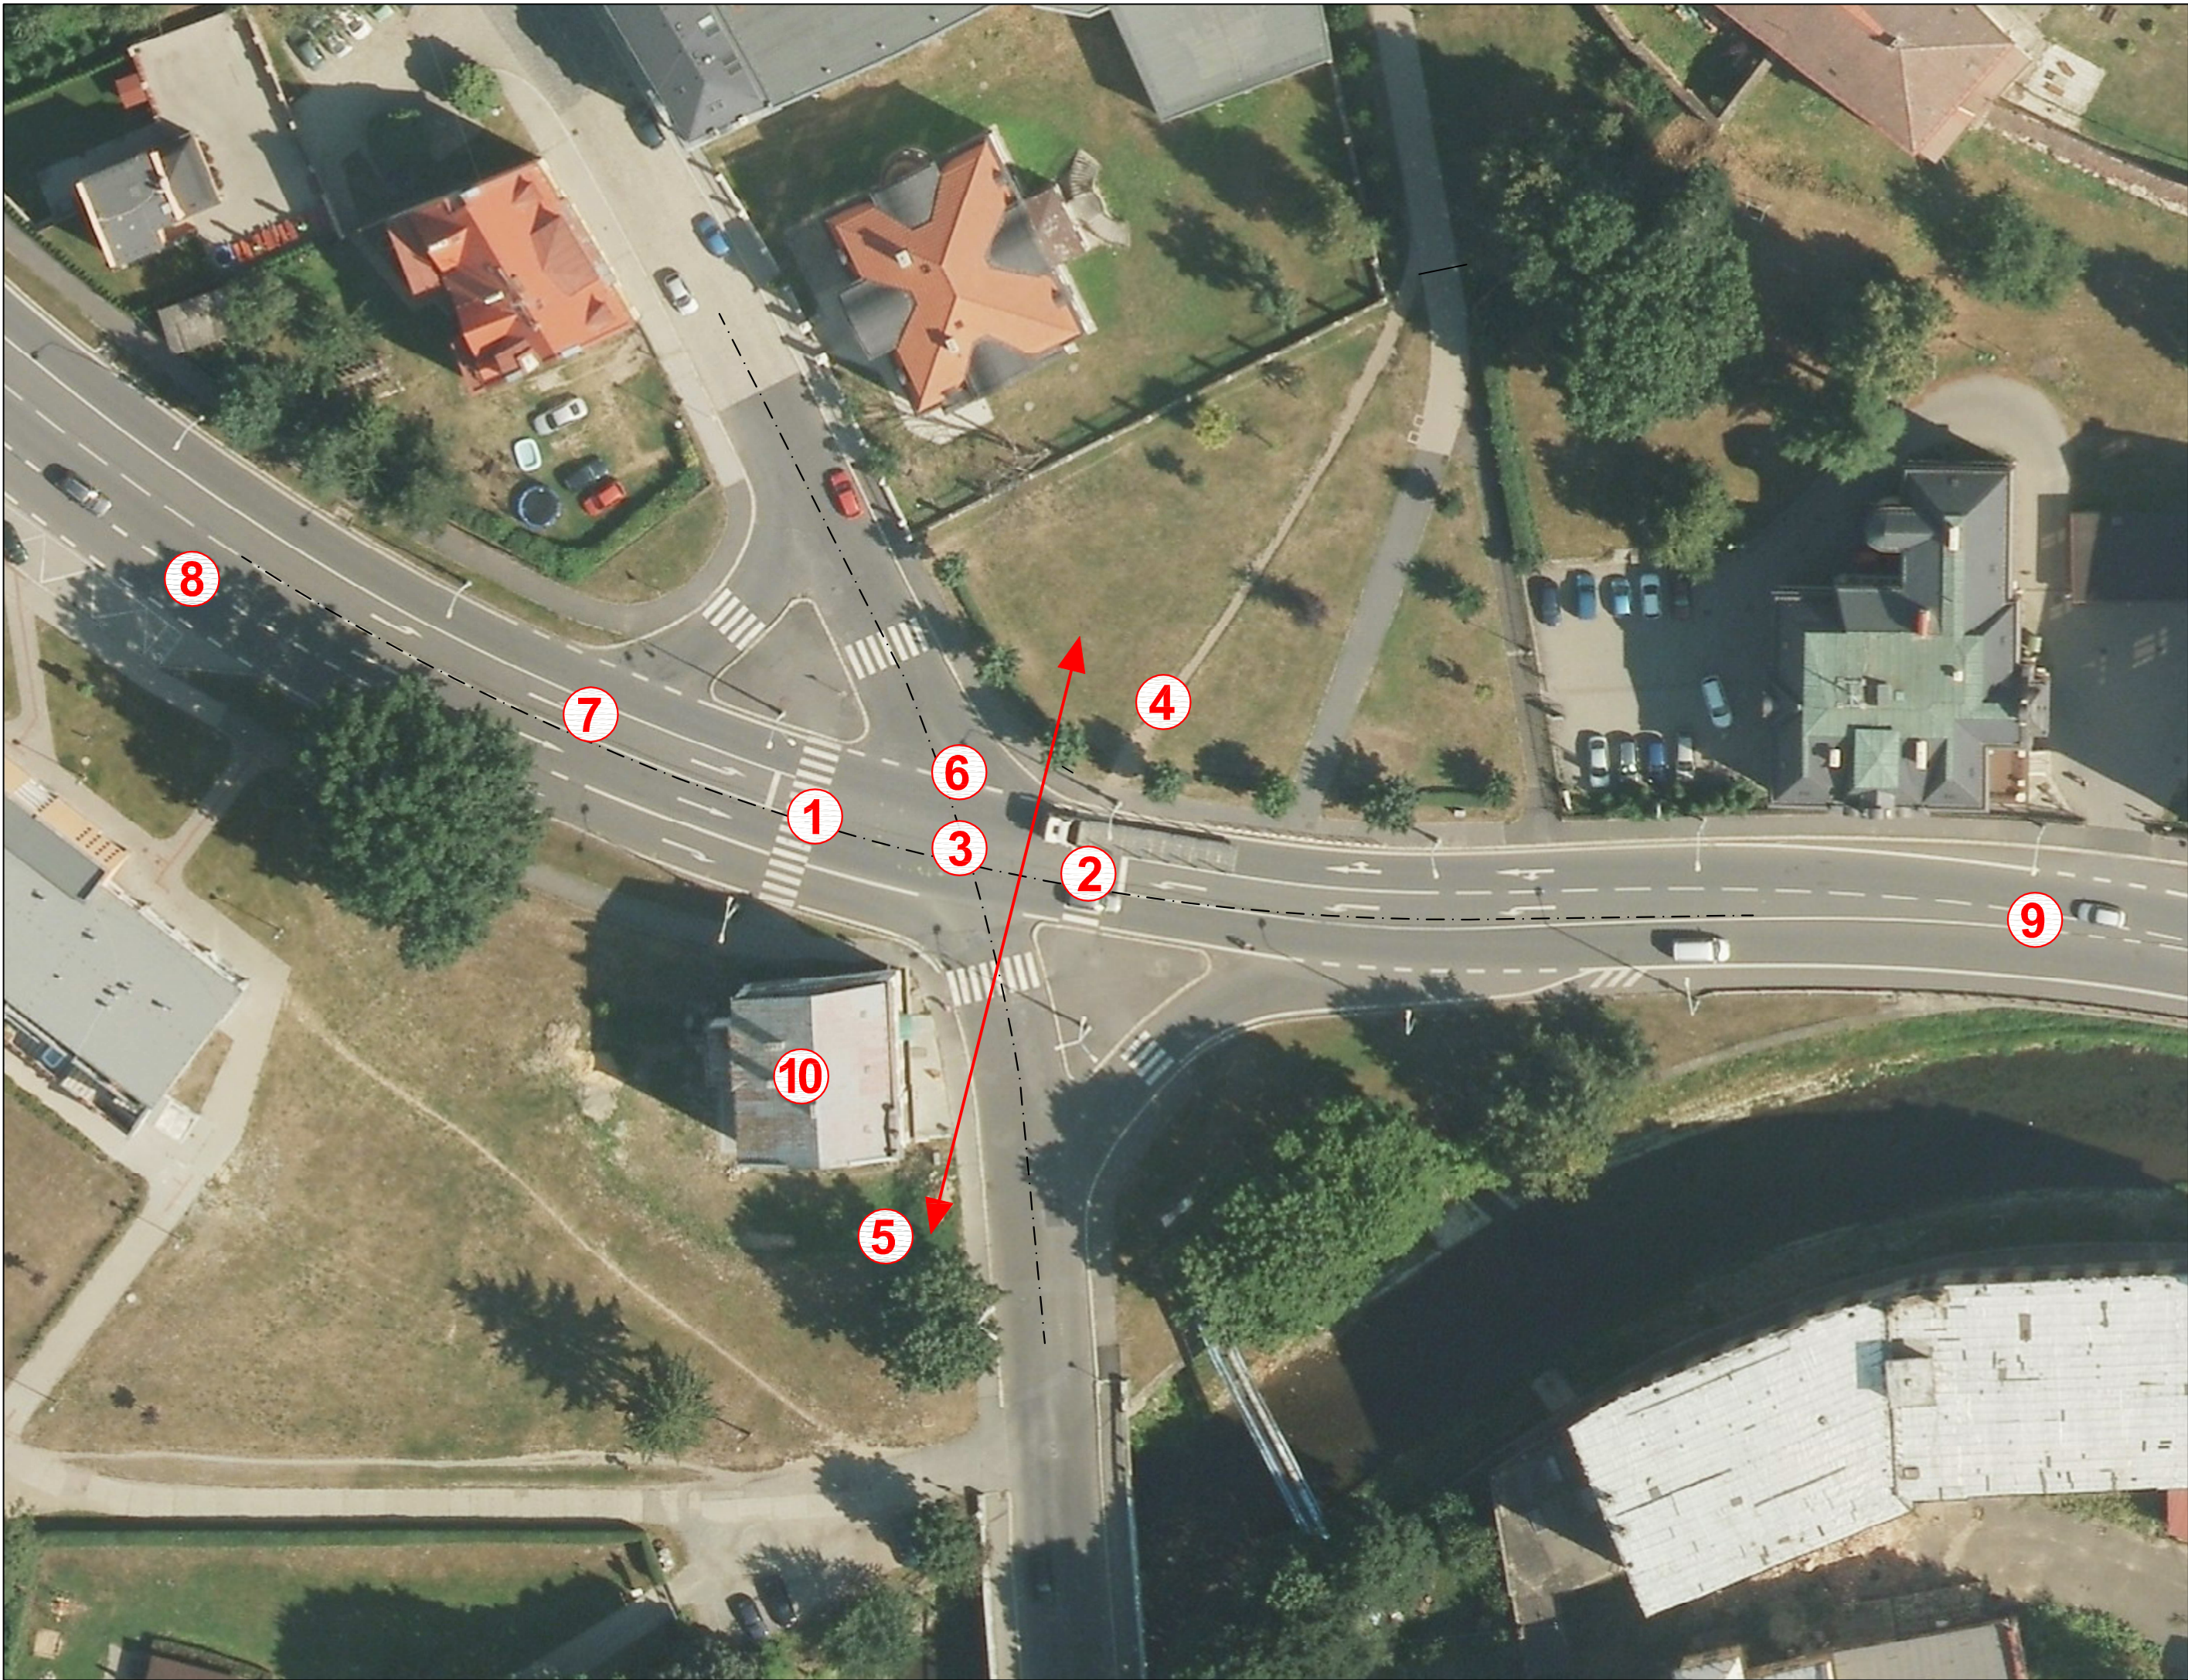
- Problémové prvky současného stavu:
1. délka přechodu - přechod je veden přes 4 jízdní pruhy v délce cca 14m bez dělicího ostrůvku - potenciálně nebezpečné místo,
 2. délka přechodu - přechod je veden přes 3 jízdní pruhy v délce cca 11m bez dělicího ostrůvku - potenciálně nebezpečné místo,
 3. nevhodný úhel křížení sil. I/57 (Říční okruh), MK ul. Svatováclavská a MK ul. Šmeralovy, cca 55°,
 4. absence návazné pěší trasy ve vazbě do centra,
 5. absence cyklistické trasy ve vazbě centrum - park a obytná zástavba,
 6. v prostoru křižovatky byly zaznamenány dopravní nehody, vč. střetu s chodcem a cyklistou,
 7. nadměrná délka levého odbočovacího pruhu na ul. Šmeralovu,
 8. nadměrná délka pravého odbočovacího pruhu na ul. Svatováclavskou,
 9. levé odbočení do areálu ČSOBz přímého pruhu,
 10. objekt v rozhledovém poli křižovatky.
