Průvodní zpráva

Název stavby : ***BD Albrechtická 100a, Krnov***
 - výměna výplní

Krnov, 05/2018
Vypracovala: Ing. Fišarová Jana

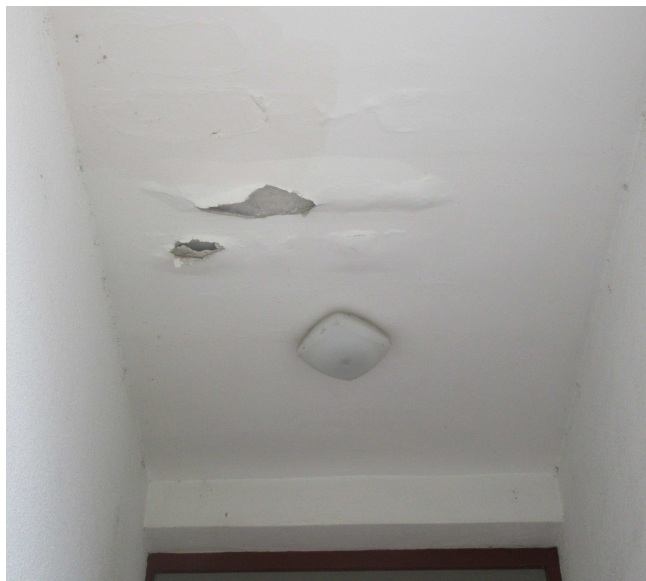
Na jihovýchodní straně je boční vstup s prosklenými dvoukřídlovými dveřmi s pevným nadsvětlíkem. Přístup k těmto dveřím je přes vnější vyrovnávací schodiště, které je zapuštěné do objektu (cca hl.3,7m, š.1,7m). V místě zapuštění je narušená (oprýskaná) omítka na stropě – nutná oprava.

Rovněž bude opravena omítka stropu před bočním vstupem cca 6,3 m²

- odstranit uvolněnou omítku (odhad 30%), očistit,
- demontáž a zpětná montáž stropního osvětlovacího tělesa
- oškrábat zbývající stávající nátěr
- vyrovnání jádrovou omítkou
- celková hloubková penetrace

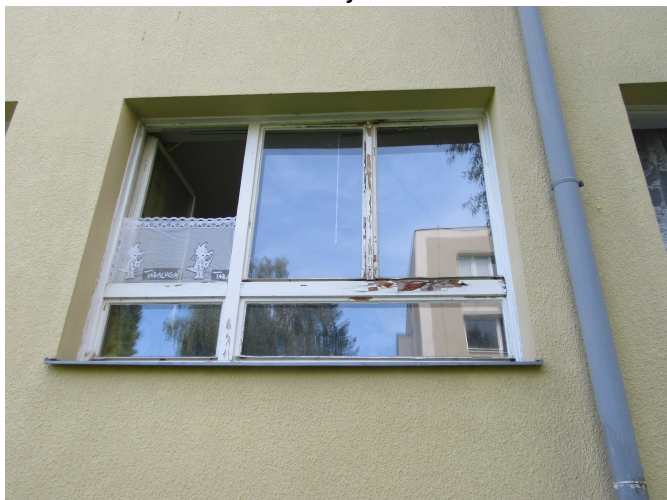
Zadní dřevěná okna jeví místní narušení konstrukce z důvodu zcela oprýskaného nátěru. Při zavírání se projevuje značná netěsnost okenních křídel, což vyžaduje novou výměnu výplní.

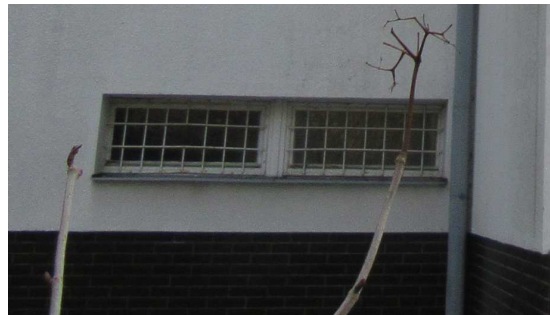
Boční okna P6 a P6a tvoří dvojice oken. Okna P6a mají z vnější strany ocel. mříž uchycenou k dřevěným rámcům. Ke středové příčce doléhá z vnitřní strany dělící příčka - nutno zachovat.

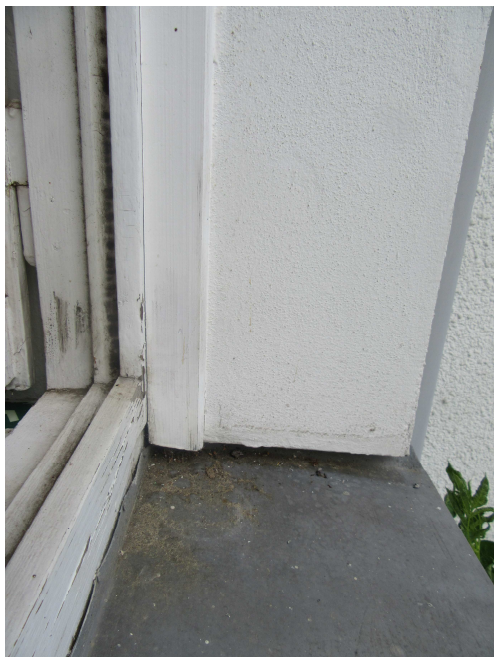
U všech dřevěných oken na SZ, SV a JV straně jsou v ostění osazeny dřevěné lišty š.40mm lemující boční a horní stranu otvoru. Lze předpokládat, že se jedná o zakrytí napojení zateplení v ostění na stávající dřevěnou konstrukci okna. Při demontáži oken včetně lemujících lišt, bude nutné zohlednit možné narušení ostění a jeho nutnou opravu s navázáním na stávající zateplení.

Při demontáži dřevěných oken (na zadní SV2 a SV3 a dvou bočních stěnách SZ1, SZ2 a JV1) je nutné zajistit odstranění stávajících lemujících lišt (š. cca 40mm) po obvodě ostění, které je rovněž zatepleno. Z vnější strany se předpokládá, že fasádní zateplení na špaletách bude opatrně zaříznuto (např. oscilační bruskou) v šířce cca 60 až 80mm od rámu. Protože bude nutné zohlednit možné narušení ostění a jeho nutnou následnou opravu s navázáním na stávající zateplení, předpokládá se provádění těchto prací z venkovního lešení. Předpokládané demoliční a opravné práce budou upřesněny na stavbě po zjištění rozsahu narušení ostění. Po odstranění lišt a dřev. oken budou práce konzultovány a upřesněny investorem. Okenní výplně budou vybourány i s vnitřními parapetními deskami (stávající teracové desky tl. 35mm, hl. 230mm). Ve výkazu je uvažováno i s odstraněním vnějšího oplechování, které se po vybourání rámu oken mohou značně pokřivit, ale jak je uvedeno výše, za předpokladu zvýšené obezřetnosti při bouracích pracích je možné se na stavbě domluvit na variantním řešení se zachováním oplechování a osazení překrytek na nové okna s podtmelením po osazení nových výplní.

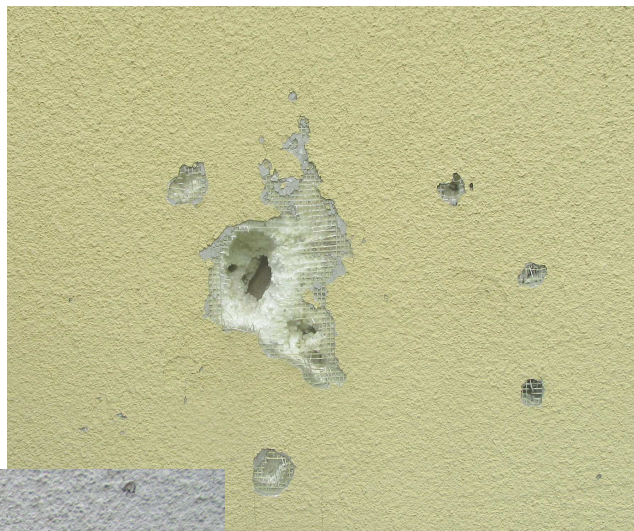
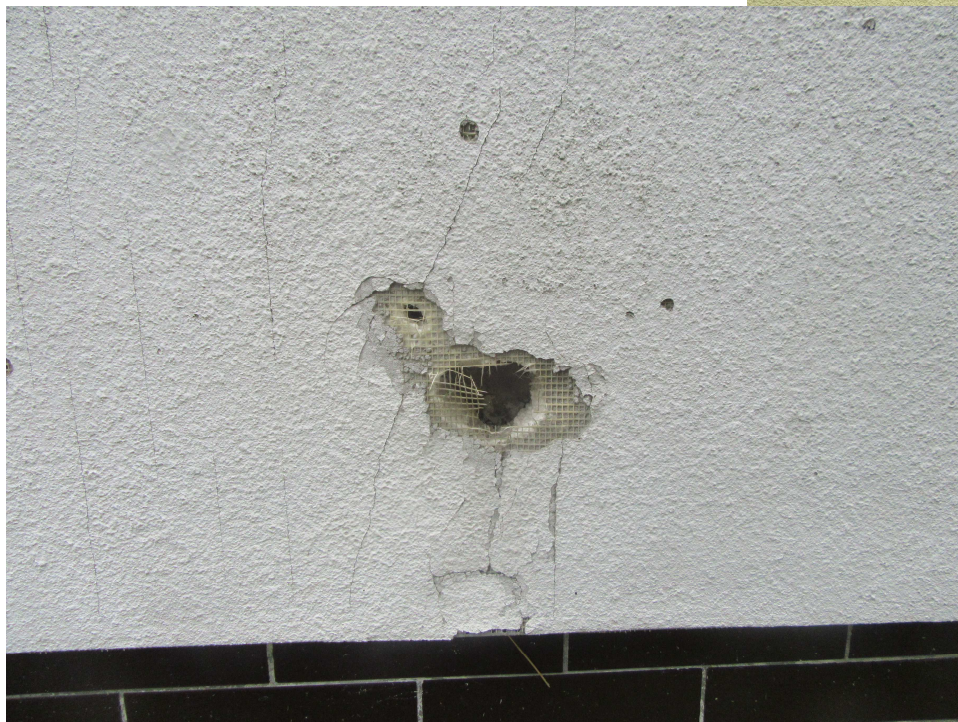
Fasádní nátěr v kombinaci světlých odstínů (bílá a žlutá). Na boční SZ straně je místně narušen KZS. Vyskytuje se několik děr ve fasádě zasahujících do zateplení polystyrenovými deskami a navíc zde omítka vykazuje četné trhliny v celé ploše fasády SZ1 (cca š.8,40m, v.10,30m).

- v části fasády SZ1 (š.8,4m) z důvodu výskytu několika defektů (narušení omítky i izolace fasády) a četných prasklin ve stávající omítce v celé její ploše bude provedeno:

- oprava hlubokých děr vyřezáním narušené izolace, penetrace, vlepení nového polystyrenu odpovídající tloušťky (cca 5míst),
 - očištění fasády tlakovou vodou za použití fasádního čistícího prostředku včetně okartáčování a odstranění uvolněných částí fasády a aplikace biologického roztoku účinných látek k odstraňování řas, mechů a lišejníků z povrchu fasád,

- penetrace podkladu,
 - přestěrkování s výztužnou tkaninou,
 - podomítková penetrace,
 - tenkovrstvá probarvená sikonsilikátová omítka s progresivním samočisticím efektem a odolností vůči mikroorganismům, vodoodpudivá, prodyšná ($\mu=20-30$), odstín bílý a žlutý, odsouhlasit s investorem, zrnitost dle původní struktury,

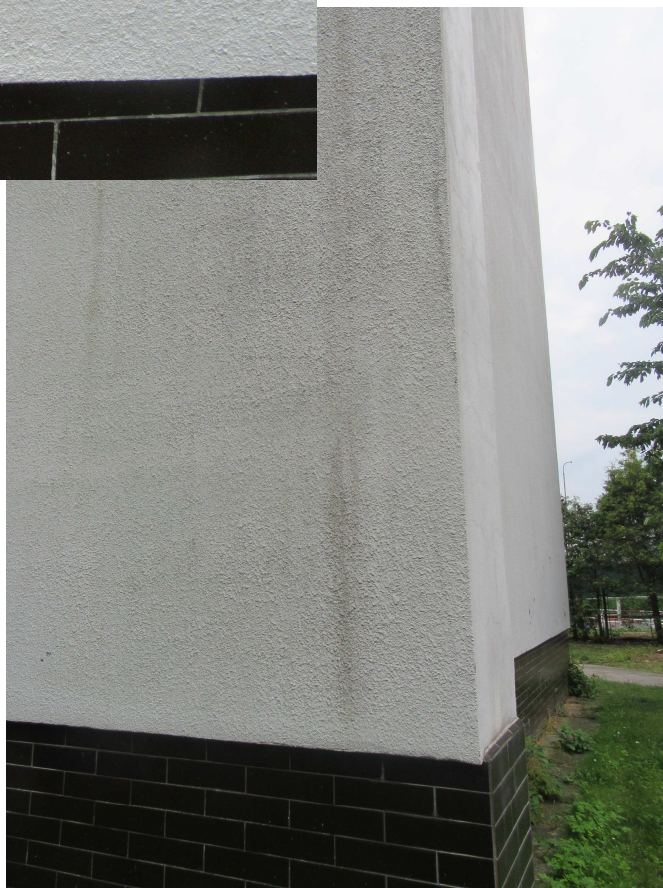
Na fasádním nátěru jsou patrné místa zasažená plísněmi a zašpinění smogem.

- bude provedeno očištění fasády tlakovou vodou za použití fasádního čistícího prostředku
 - aplikace biologického roztoku účinných látek k odstraňování řas, mechů a lišejníků z povrchu fasád

- penetrace podnátěrová (např. naředěným silikonovým nátěrem)
 - fasádní nátěr se zvýšeným obsahem biocidního prostředku (=s odolností proti mikroorganismům), vodoodpudivý, odolný UV záření, odstín bílý – odsouhlasit s investorem
