KOFOLA MUSIC CLUB, BRUNTÁLSKÁ 1403/72, KRNOV – STAVEBNÍ ÚPRAVY K NAVÝŠENÍ KAPACITY KLUBU

Hluková studie
Posouzení stavu po zkapacitnění

08/2024

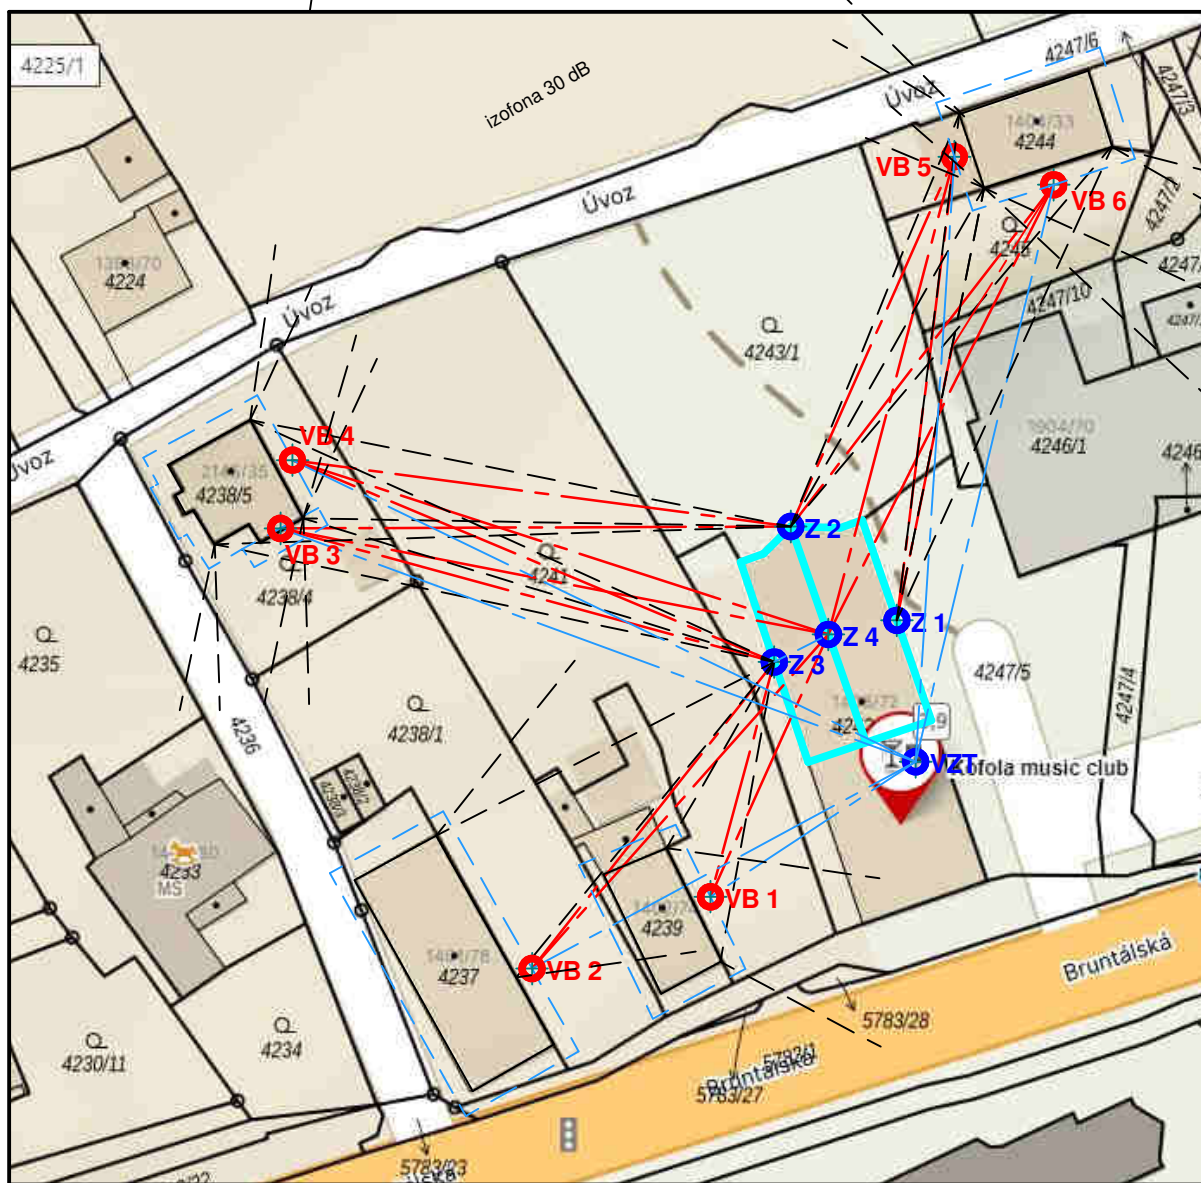
A1 - CELKOVÁ SITUACE POLOHY HLUKOVÝCH ZDROJŮ A ZÁSTAVBY

číslo výpočtového bodu	výška	Zdroje hluku – dB(A)			dB Hygienický limit	poznámka
		fasáda	VZT	výsledný hluk		
VB 1	1.NP	39,6	12,39	39,6	45 dB DEN 35 dB NOC	rodinný dům
	2.NP	40,6	13,39	40,6		
VB 2	1.NP	35,7	7,4	35,7		
	2.NP	36,7	8,4	36,7		
VB 3	1.NP	35,1	3,64	35,1		
	2.NP	36,1	4,64	36,1		
VB 4	1.NP	35,1	3,4	35,1		
	2.NP	36,1	4,4	36,1		
VB 5	1 NP	39,9	4,37	39,9		
	2 NP	40,9	5,37	40,9		
VB 6	1 NP	39,9	4,5	39,9		
	2 NP	40,9	5,5	40,9

Stacionární zdroje		
Hodnota	pravděpodobně	překračuje
hlukový limit.pro NOC

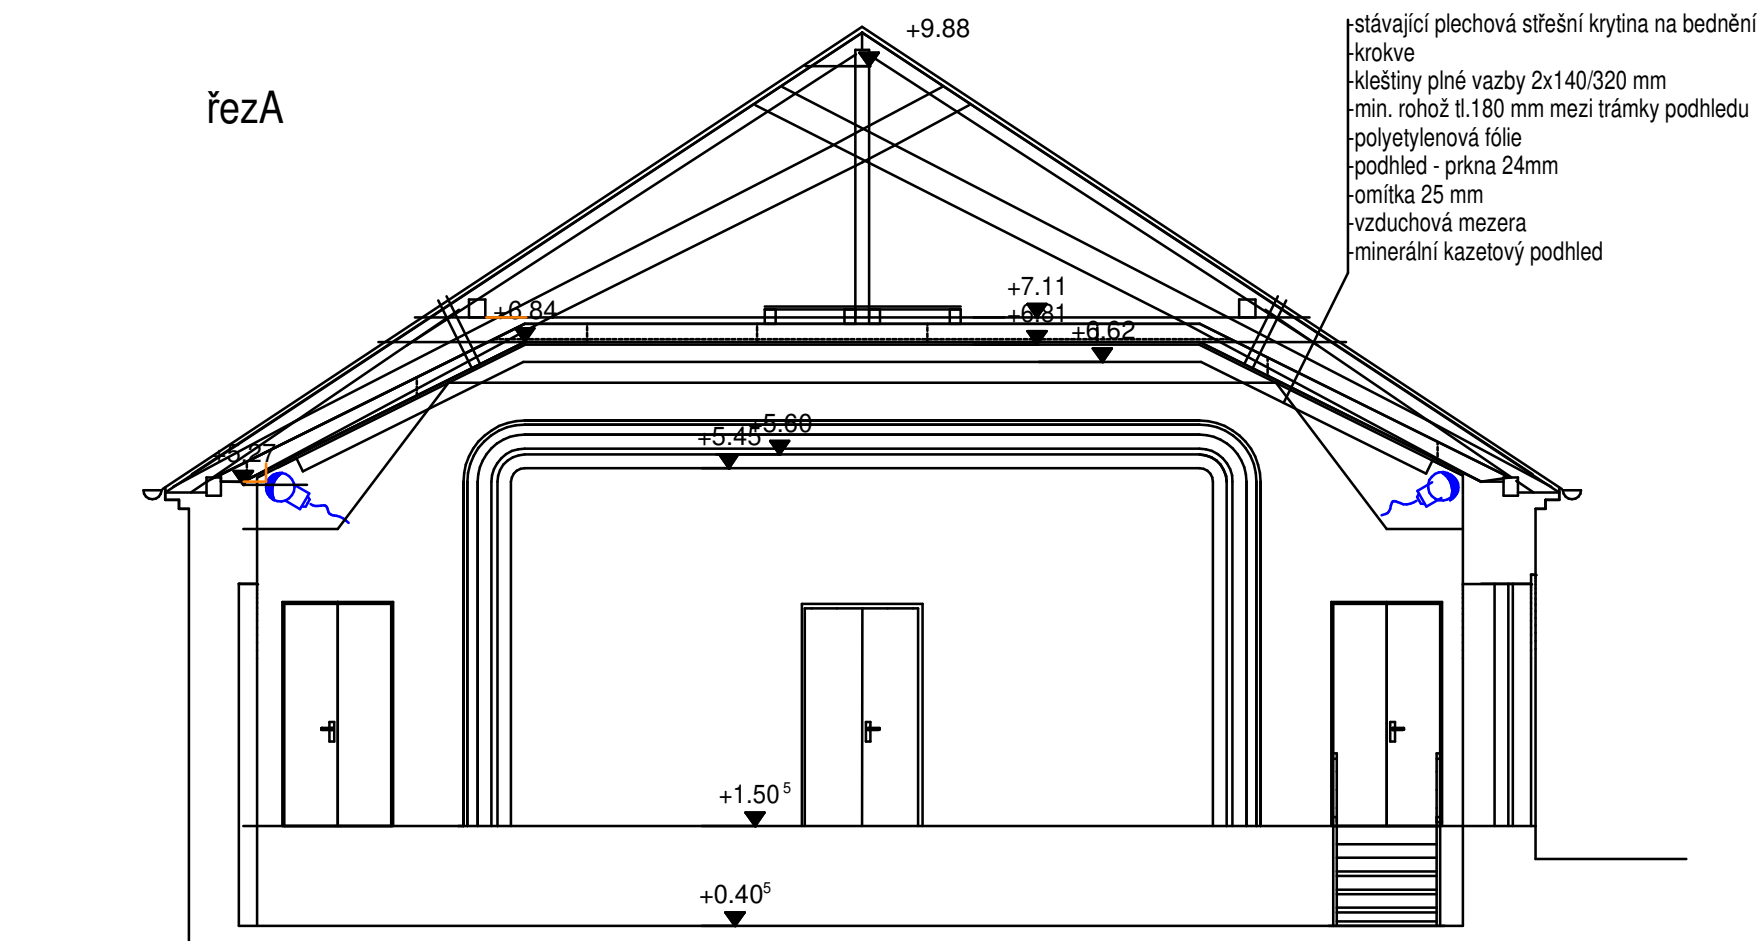
A3 - ŘEZ OBJEKTEM - skladba střešní konstrukce

Z 4 – plošný zdroj střecha 452 m^2 , akusticky homogenní konstrukce, celková odhadovaná stavební neprůzvučnost $R'_w = 50 \text{ dB}$ (určeno na základě orientačního výpočtu dle současné skladby), hladina hluku pronikající z prostoru ven $L_{(A)} = 44 \text{ dB}$, akustický výkon $L_w = 71 \text{ dB(A)}$, $Q = 2$

Aby bylo možné provozovat KMC i v nočních hodinách bez rušivého vlivu na okolí, je nutné vyjma režimových opatření u vstupů a nouzových východů zajistit zlepšení stavební neprůzvučnosti střechy a to zejména realizací akustického stropu s protihlukovými vlastnostmi – celková neprůzvučnost střechy musí být min. $R'_w = 61$ dB. Dále pak zvýšením stavební neprůzvučnosti oken a dveří až na hodnotu $R'_w = 43$ dB. Před provedením návrhu protihlukových úprav je nutné provést měření hluku in situ, aby byly předpoklady akustické studie potvrzeny nebo upřesněny. Teprve na základě výsledků měření akustických vlastností budovy je možné provést konkrétní návrh, který bude efektivním řešením.

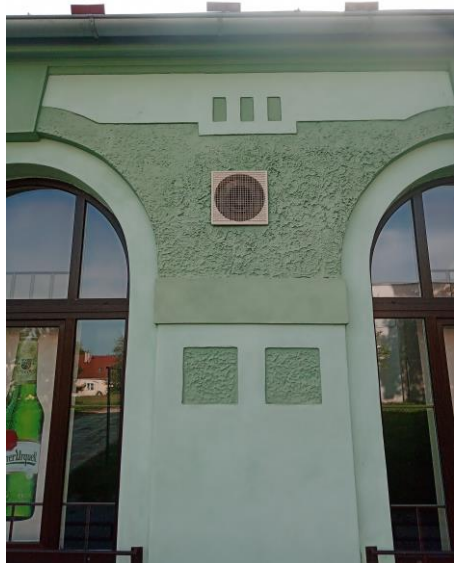
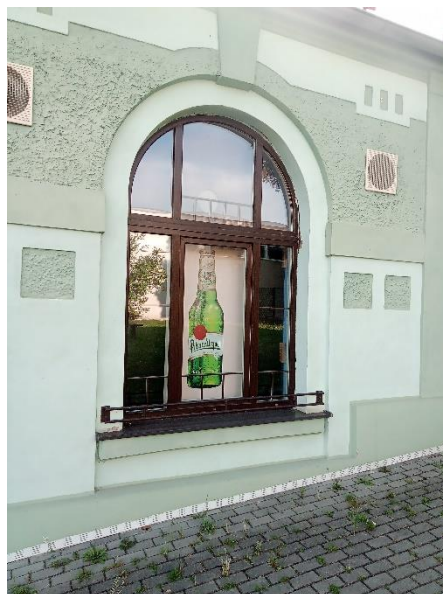
Obrázek 4. Detail ventilační mřížky a okna
