Ornitologicko-chiropterologický posudek budovy Základní školy Krnov na ulici Dvořákův okruh č. p. 60 v Krnově

podle „Metodiky posuzování staveb z hlediska výskytu obecně a zvláště chráněných synantropních druhů živočichů“

Na základě objednávky paní Ing. Jany Fišarové byl vypracován ornitologicko-chiropterologický posudek k zahájení stavební činnosti související s opravou střechy a krovu Základní školy Krnov na ulici Dvořákův okruh č. p. 60 v Krnově (okres Bruntál, kraj Moravskoslezský).

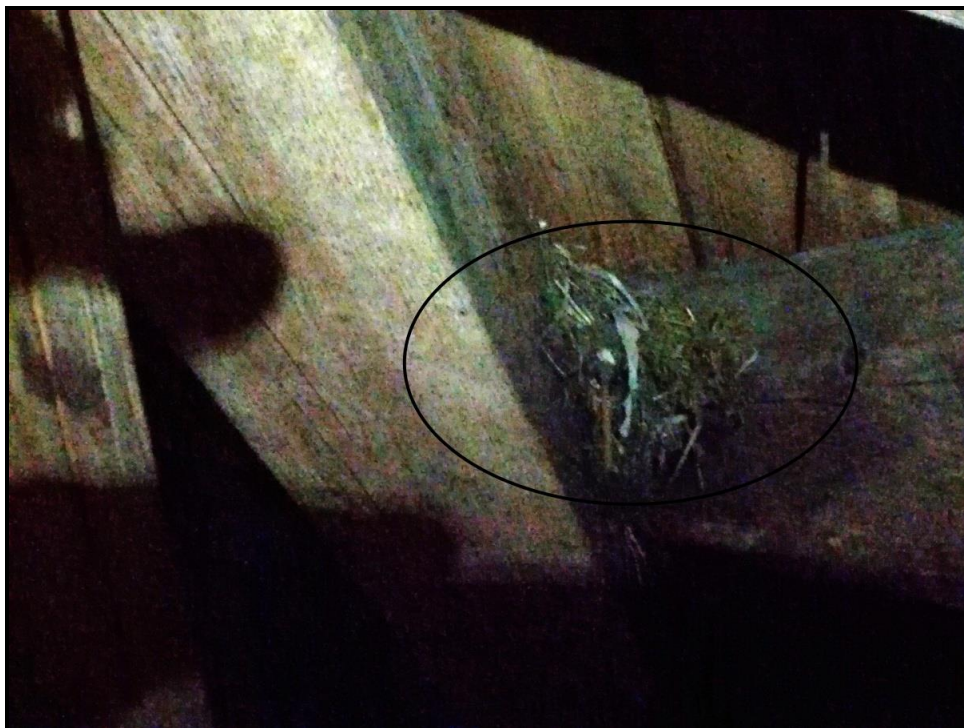
- V přístupném půdním prostoru pro předmětné živočichy skrz drobné otvory mezi střechou a pozednicí byla na krokech nalezena dvě starší hnízda pravděpodobně od rehka domácího (*Phoenicurus ochruros*) (obr. 1). Na podlaze půdy byl min. na třech místech nalezen starší trus kuny skalní (*Martes foina*).
- Prostory za oplechováním komínů (obr. 2) jsou potenciálním stanovištěm netopýrů.
- Za okapovým svodem (obr. 3) na jižní straně budovy bylo zjištěno hnízdění 1 páru holuba domácího (*Columba livia* f. *domestica*).
- Detekcí okolo budovy byl zjištěn netopýr rezavý (*Nyctalus noctula*) – 5 det. / 43 s, n. stromový (*N. leisleri*) – 2 det. / 12 s a n. hvízdavý (*Pipistrellus pipistrellus*) – 1 det. / 5 s.

Obr. 1: Staré hnízdo pravděpodobně od rehka domácího (elipsa) na krovu půdního prostoru

- **Před výstavbou lešení v době od dubna do srpna příslušného roku provede ekologický dozor (zástupce Slezské ornitologické společnosti) ornitologicko-chiropterologickou kontrolu budovy.** Cílem kontroly je zjistit aktuální stav výskytu synantropních druhů živočichů a případný návrh bezkonfliktního průběhu stavebních prací.

- **Po výstavbě lešení v kterékoliv roční době provede ornitologicko-chiropterologickou kontrolu všech potenciálních míst výskytu předmětných živočichů ekologický dozor a případně navrhne bezkonfliktní postup stavebních prací.**

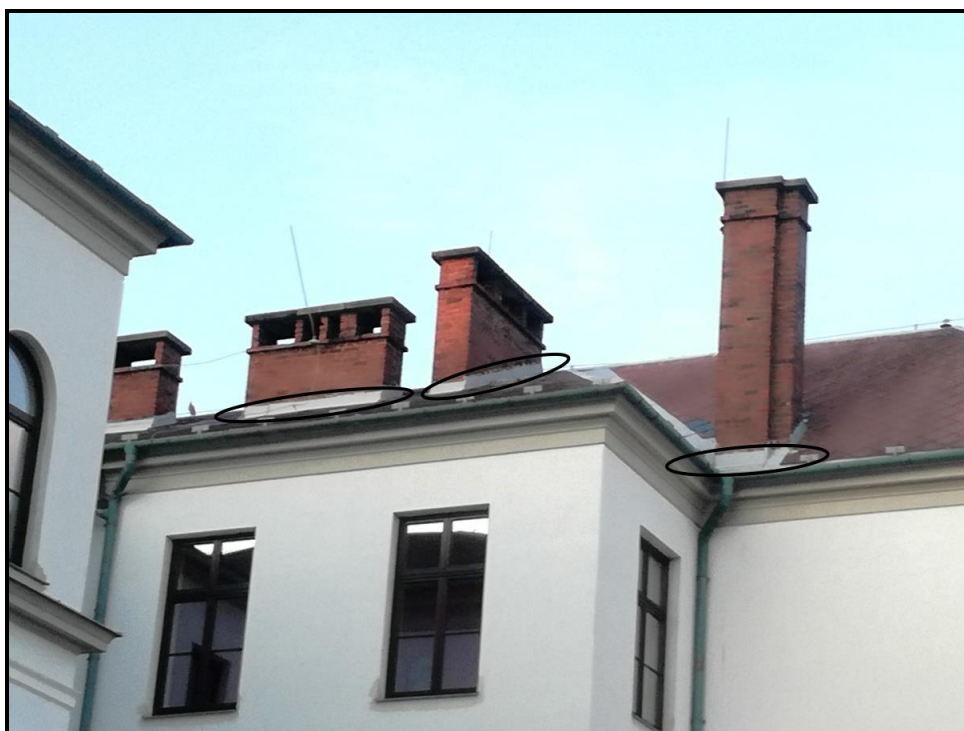
Obr. 2: Potenciální stanoviště netopýrů (elipsy) za oplechováním komínů
