Ornitologicko-chiropterologický posudek bytových domů na ulici Hlavní náměstí č. p. 103 a 2051 v Krnově

podle „Metodiky posuzování staveb z hlediska výskytu obecně a zvláště chráněných synantropních druhů živočichů“

Na základě objednávky Města Krnov, zastoupeného paní Ing. Klárou Hazuchovou, byl vypracován ornitologicko-chiropterologický posudek k zahájení stavební činnosti související se zateplením jižních fasád a opravou severních fasád pěti- a šestipodlažních bytových domů na ulici Hlavní náměstí č. p. 103 a 2051 v Krnově (okres Bruntál, kraj Moravskoslezský).

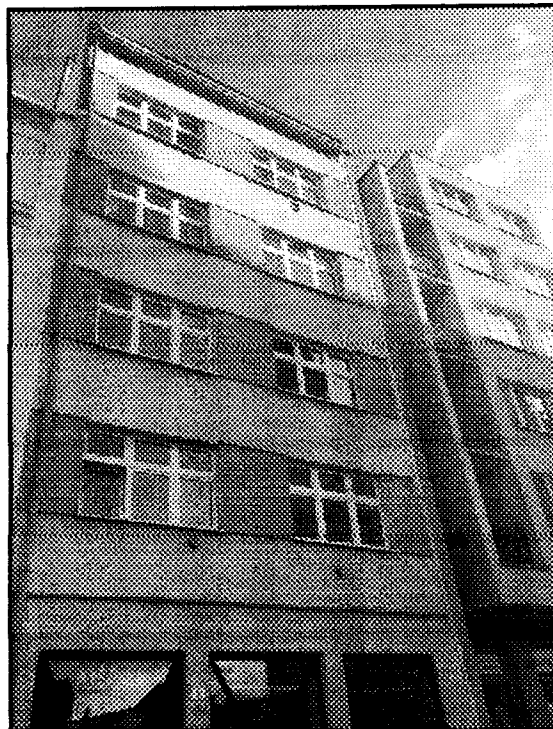
- Na půdě č. p. 103 nebyl výskyt předmětných živočichů zjištěn.
- Na severní a jižní straně č. p. 103 se nachází celkem šest vyústění topidel vafek (obr. 1 a 2). Výskyt ani pobytové znaky výskytu předmětných živočichů v těchto otvorech zaznamenány nebyly.
- Velký ventilační otvor na jižní straně č. p. 103 (obr. 2) a také ventilační otvory na č. p. 2051 jsou až na jednu výjimku (otvor na jednopodlažní části na jižní straně domu) překryty neporušenými mřížkami. Hnízdění ptáků v otvoru bez mřížky zaznamenáno nebylo.
- V SV rohu atiky na č. p. 103 je situována větší škvíra (obr. 1), taktéž bez známek výskytu předmětných živočichů.

Obr. 1: Tři vyústění topidel vafek (pod okny) na severní straně č. p. 103 – potenciální stanoviště netopýrů (bez pobytových známek jejich výskytu)

Stavební práce na domech (plánovány na podzim) mohou v roce 2017 probíhat bez opatření a omezení.

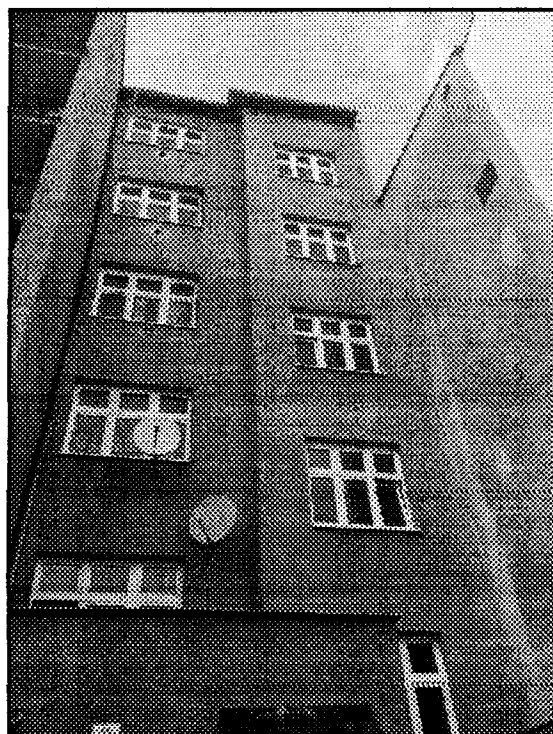
Obr. 2: Tři vyústění topidel vafek (pod okny) a velký ventilační otvor na jižní straně č. p. 103 – potenciální stanoviště zejména netopýrů (bez pobytových známek jejich výskytu)
