## OKNO T25 – 2.NP

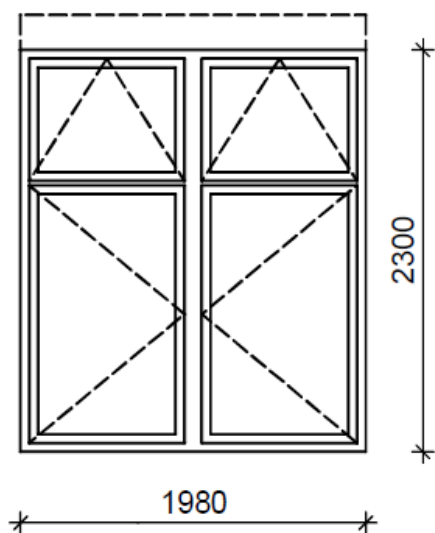
INTERIÉR

- nové kliky
- dřevěný obklad parapetu po bocích a pod parapety je odstraněn, jsou provedeny keramické obklady
- okno nemá zapuštěné nadpraží do zdiva – prostor pro roletu
- vnitřní křídla vyspravována ztužujícími pásky v rozích
