OKNO T27 – 2.NP

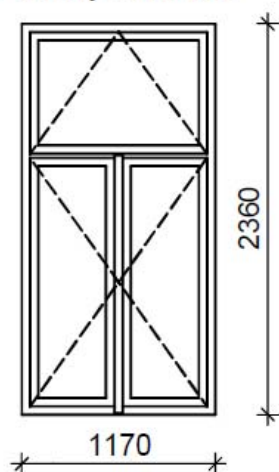
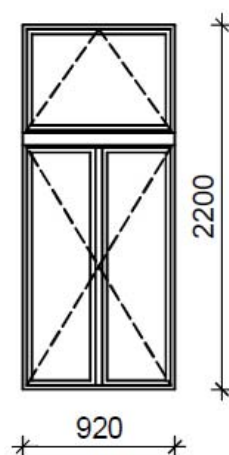
Pákový otevírač

- nové kliky
- dřevěný obklad parapetu po bocích a pod parapety je odstraněn, je proveden nový parapet
- okno nemá zapuštěné nadpraží do zdiva – prostor pro roletu
- vnitřní a venkovní křídla vyspravována ztužujícími pásky v rozích
