OKNO T1 – 1.NP

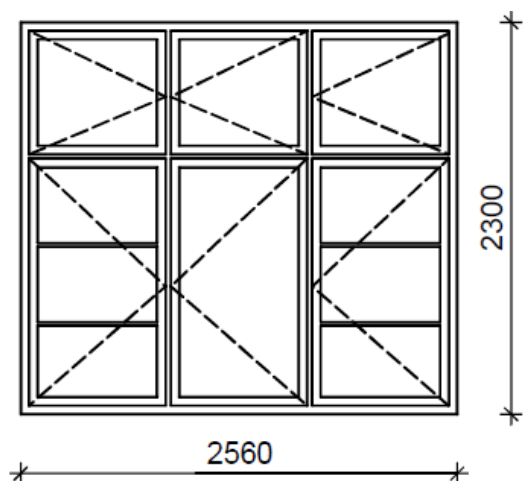
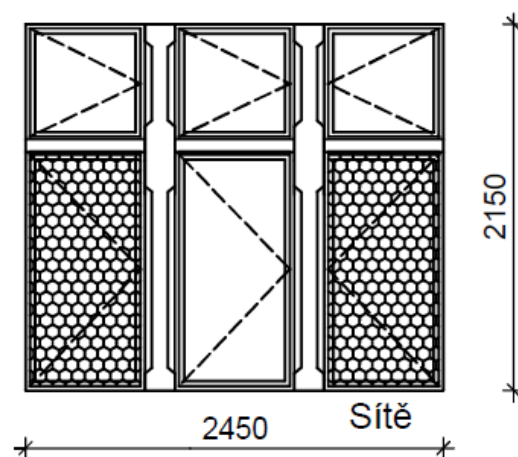
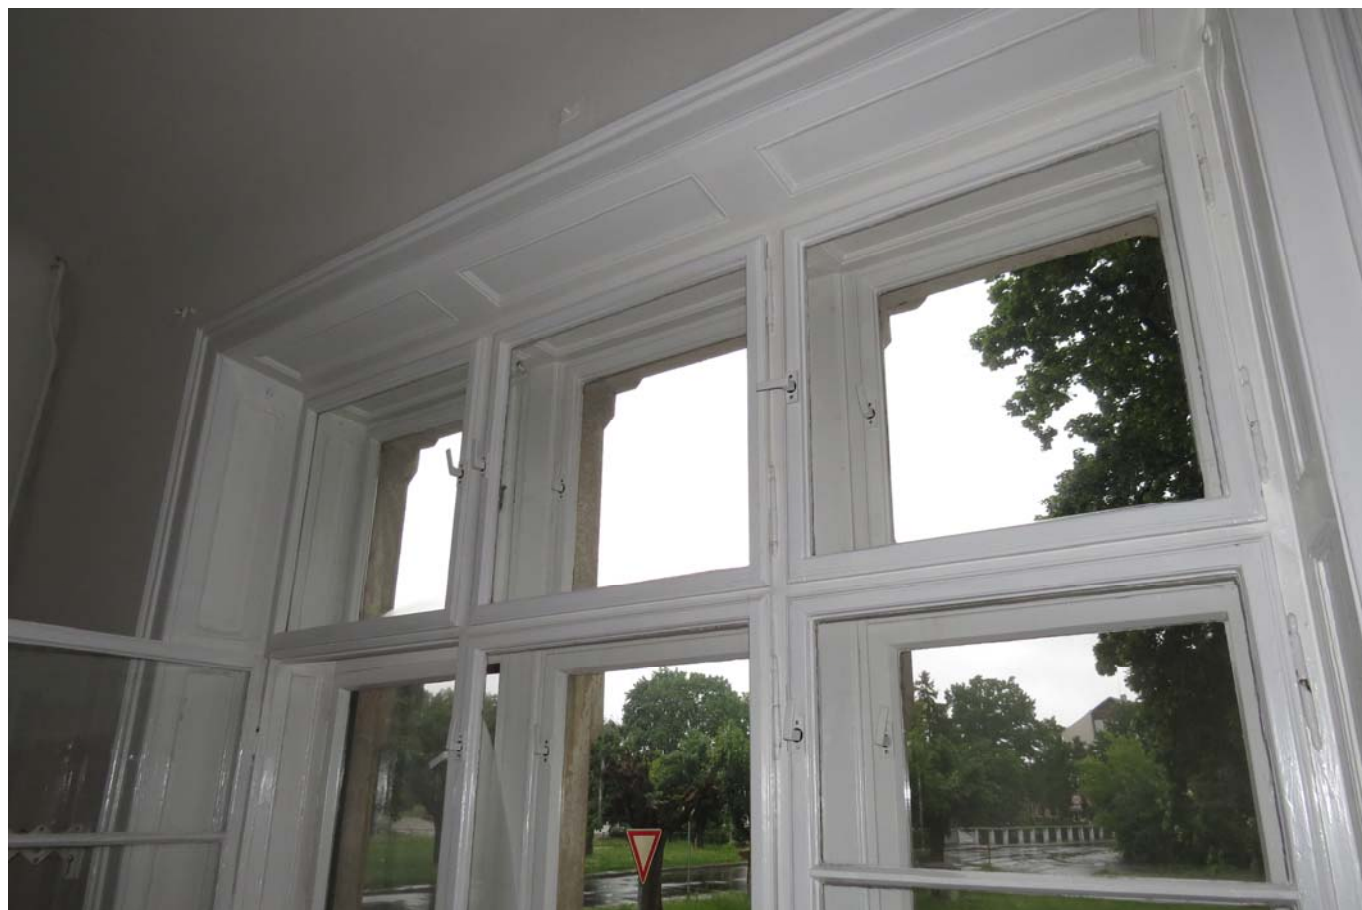
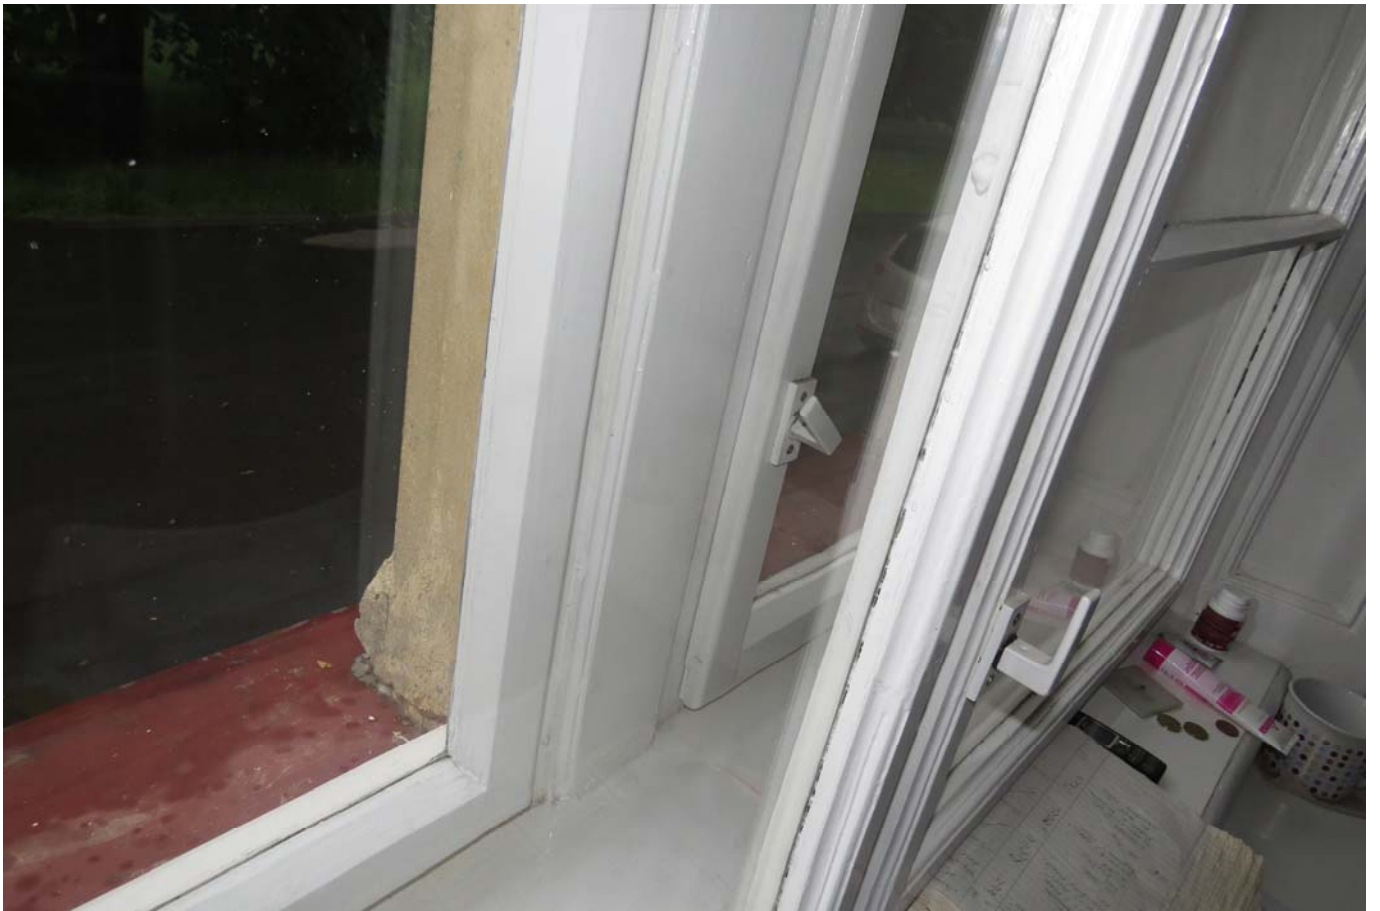
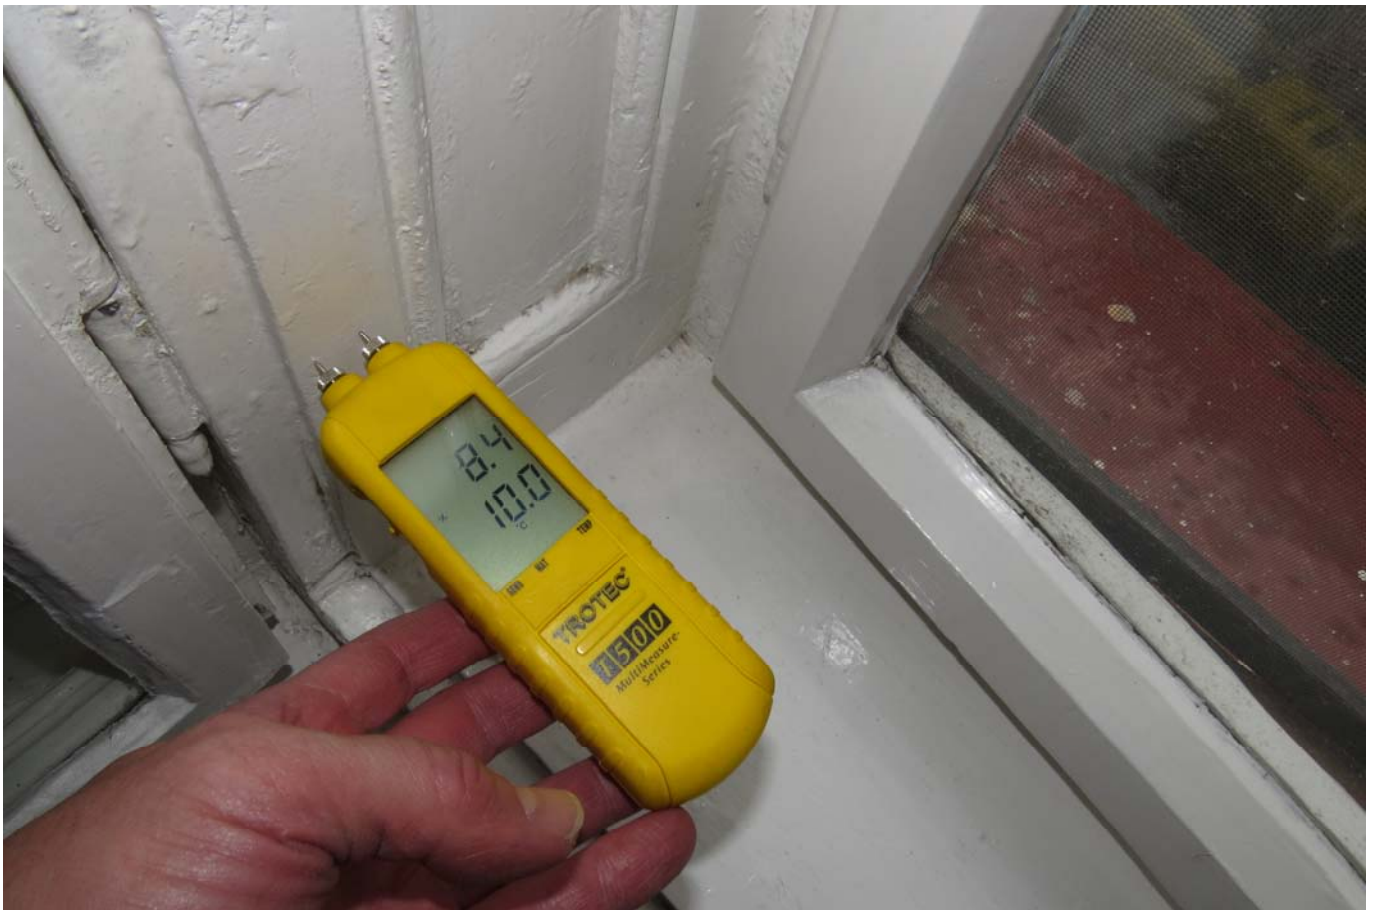
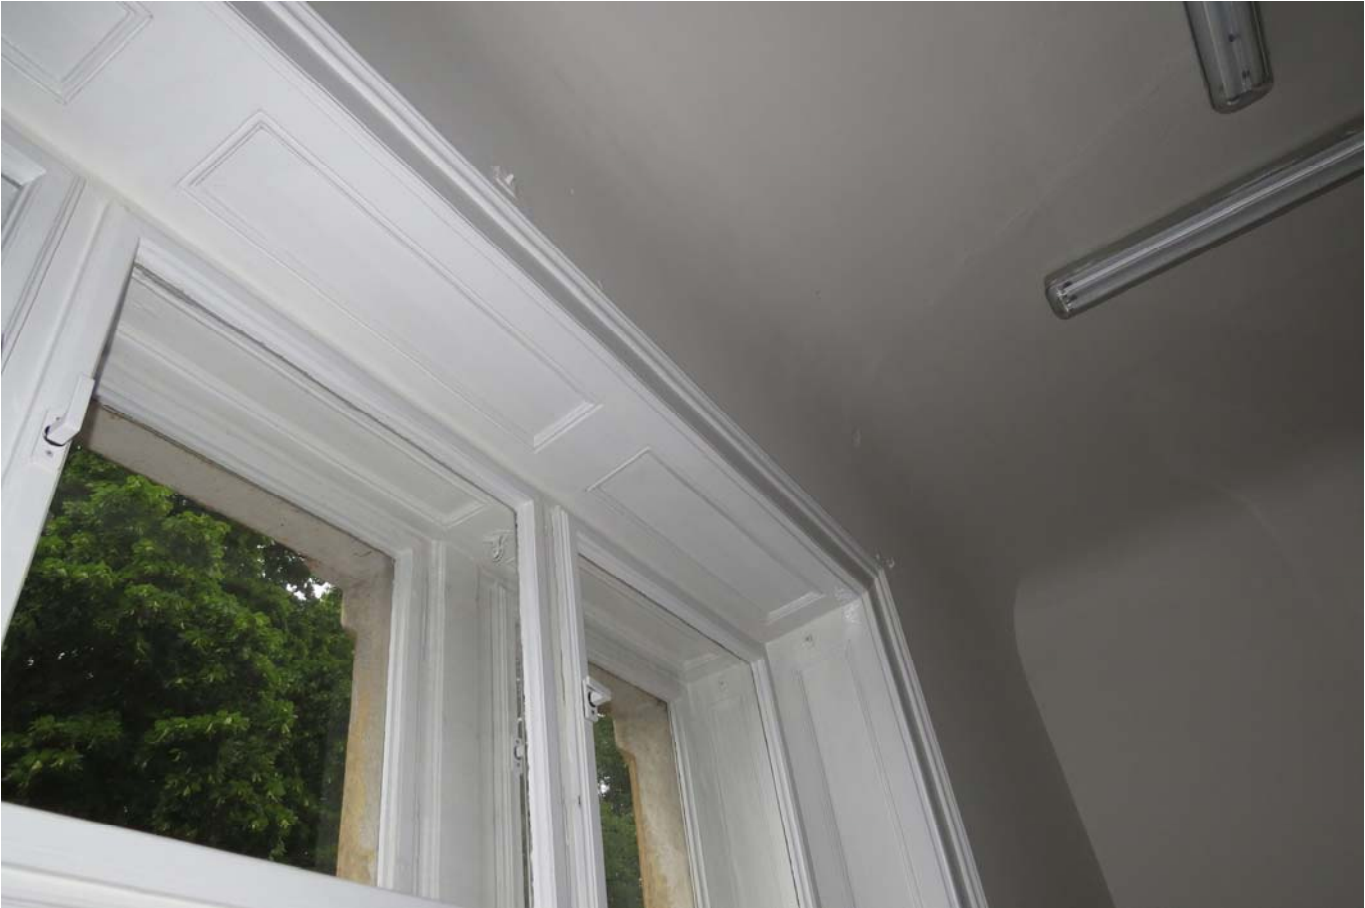
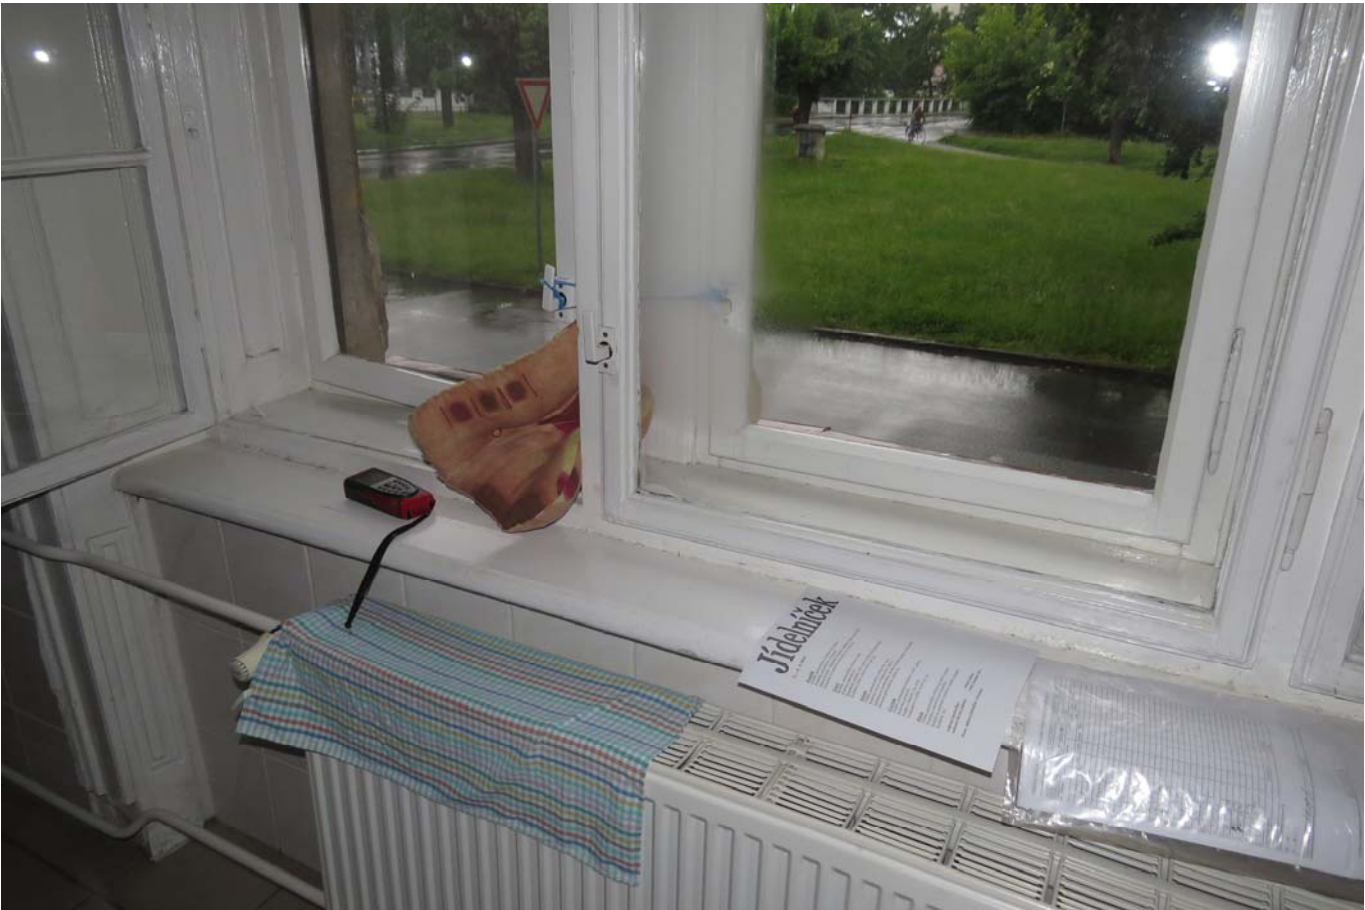
- okno v kuchyni
- nové kliky
- dřevěný obklad parapetu po bocích
- okno nemá zapuštěné nadpraží do zdiva
- vnitřní křídla vyspravována ztužujícími pásky v rozích
