OKNO T28 – 2.NP

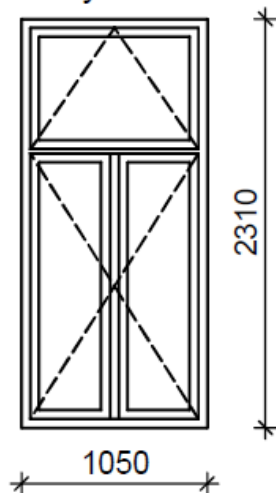
INTERIÉR

Pákový otevírač

- okno není původní
- nové kliky
- dřevěný obklad parapetu po bocích a pod parapety je odstraněn, je zachován původní parapet
- okno nemá zapuštěné nadpraží do zdiva – prostor pro roletu
- vnitřní a venkovní křídla vyspravována ztužujícími pásky v rozích
