OKNO T21 – 2.NP

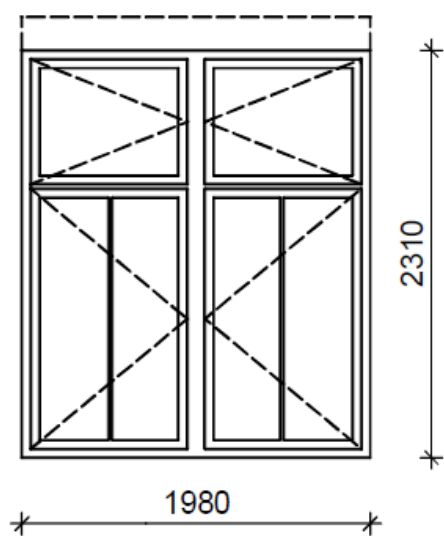
INTERIÉR

- nové kliky
- dřevěný obklad parapetu po bocích je zachován
- okno má zapuštěné nadpraží do zdiva – prostor pro roletu
- vnitřní křídla vyspravována ztužujícími pásky v rozích
- dolní venkovní křídla nejsou původní
