OKNO T26 – 2.NP

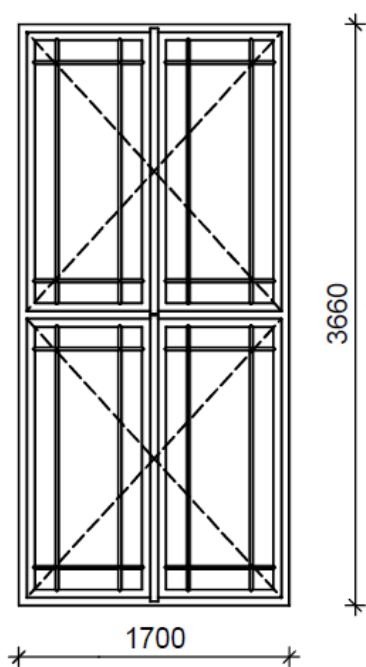
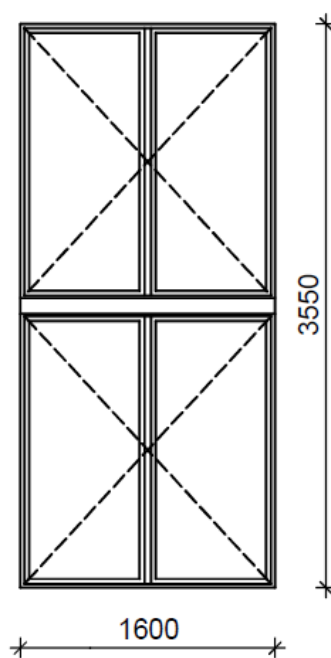
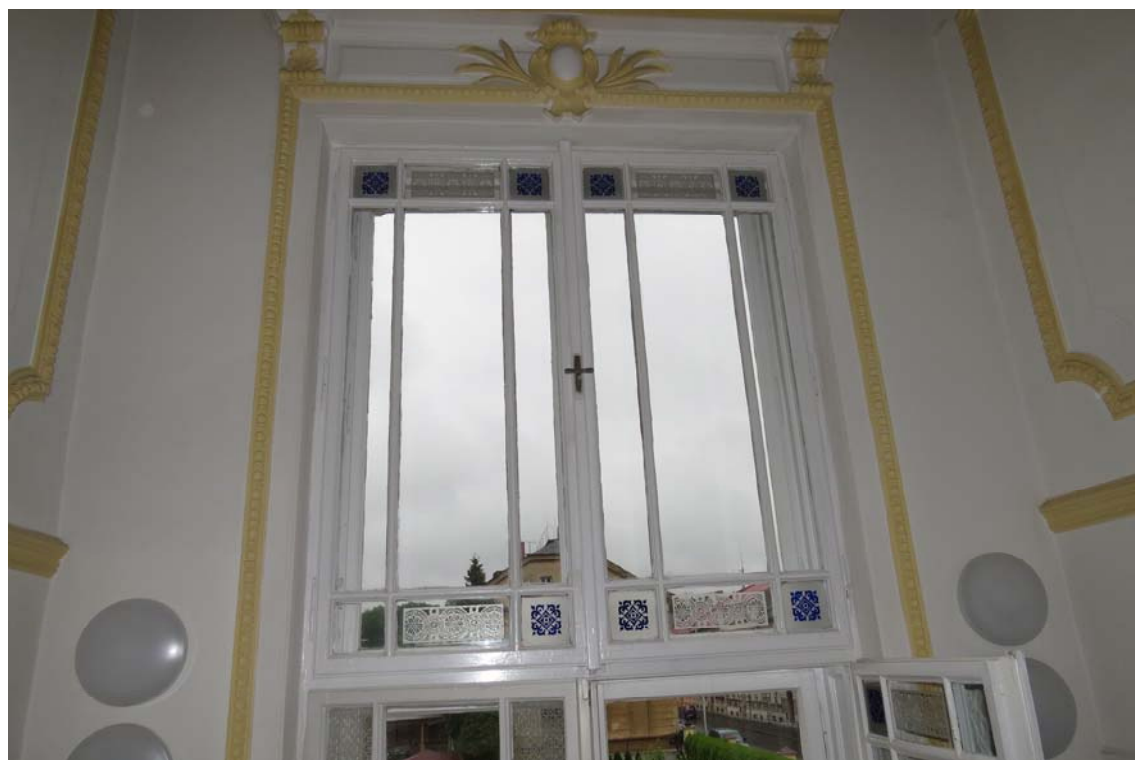
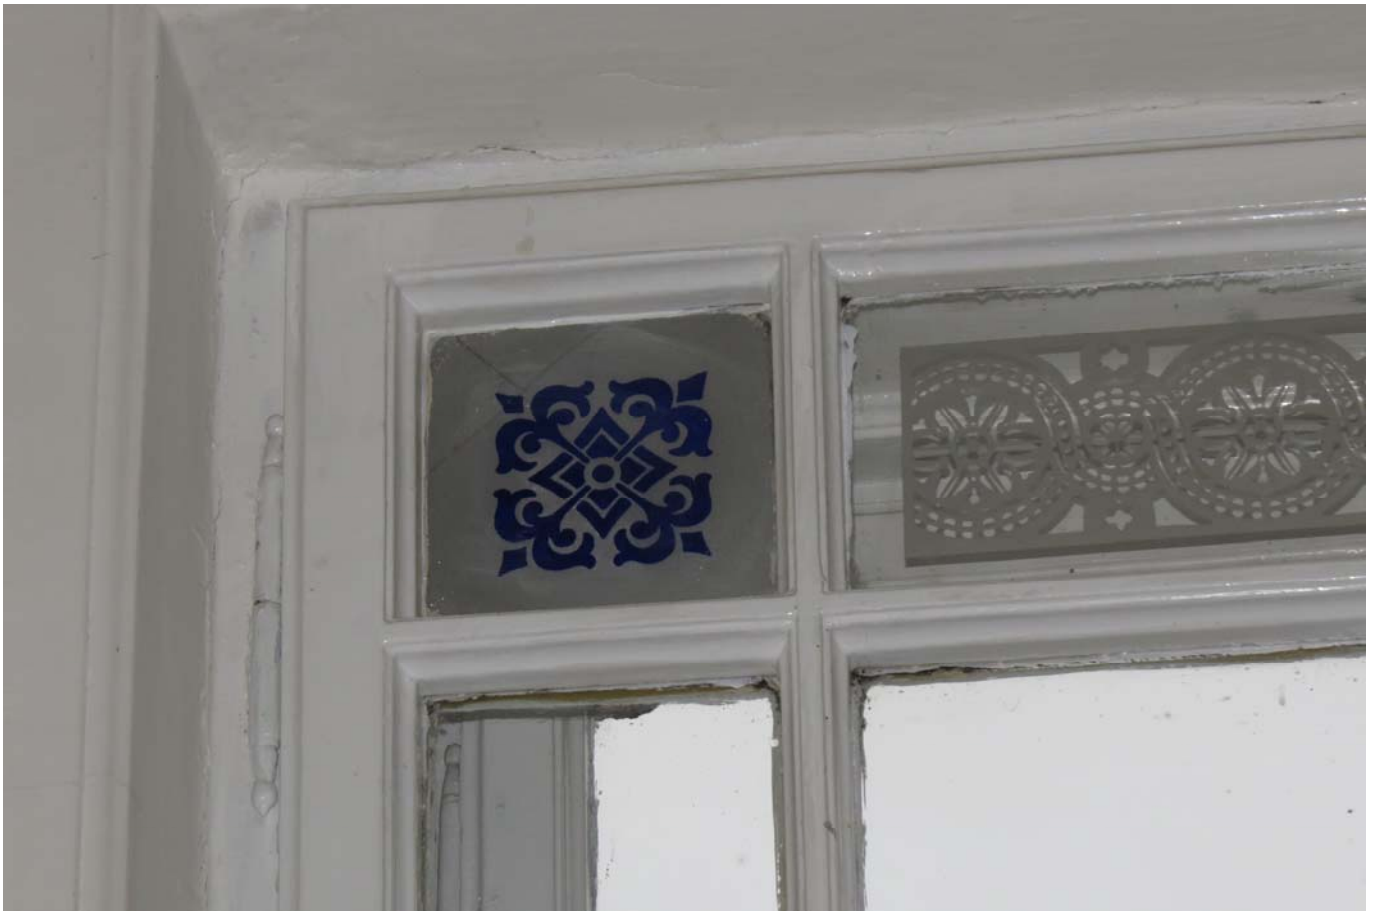
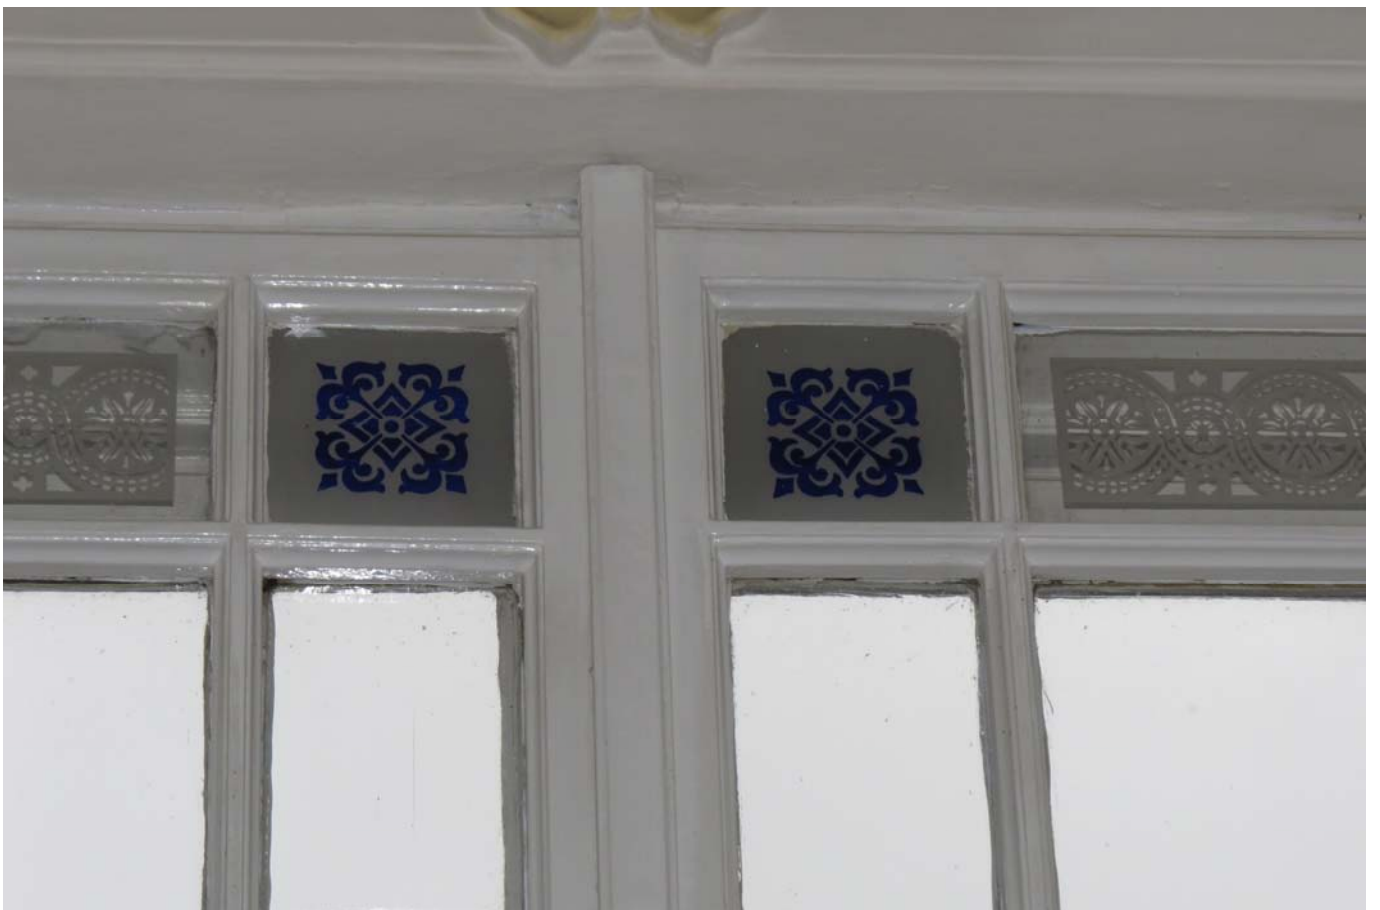
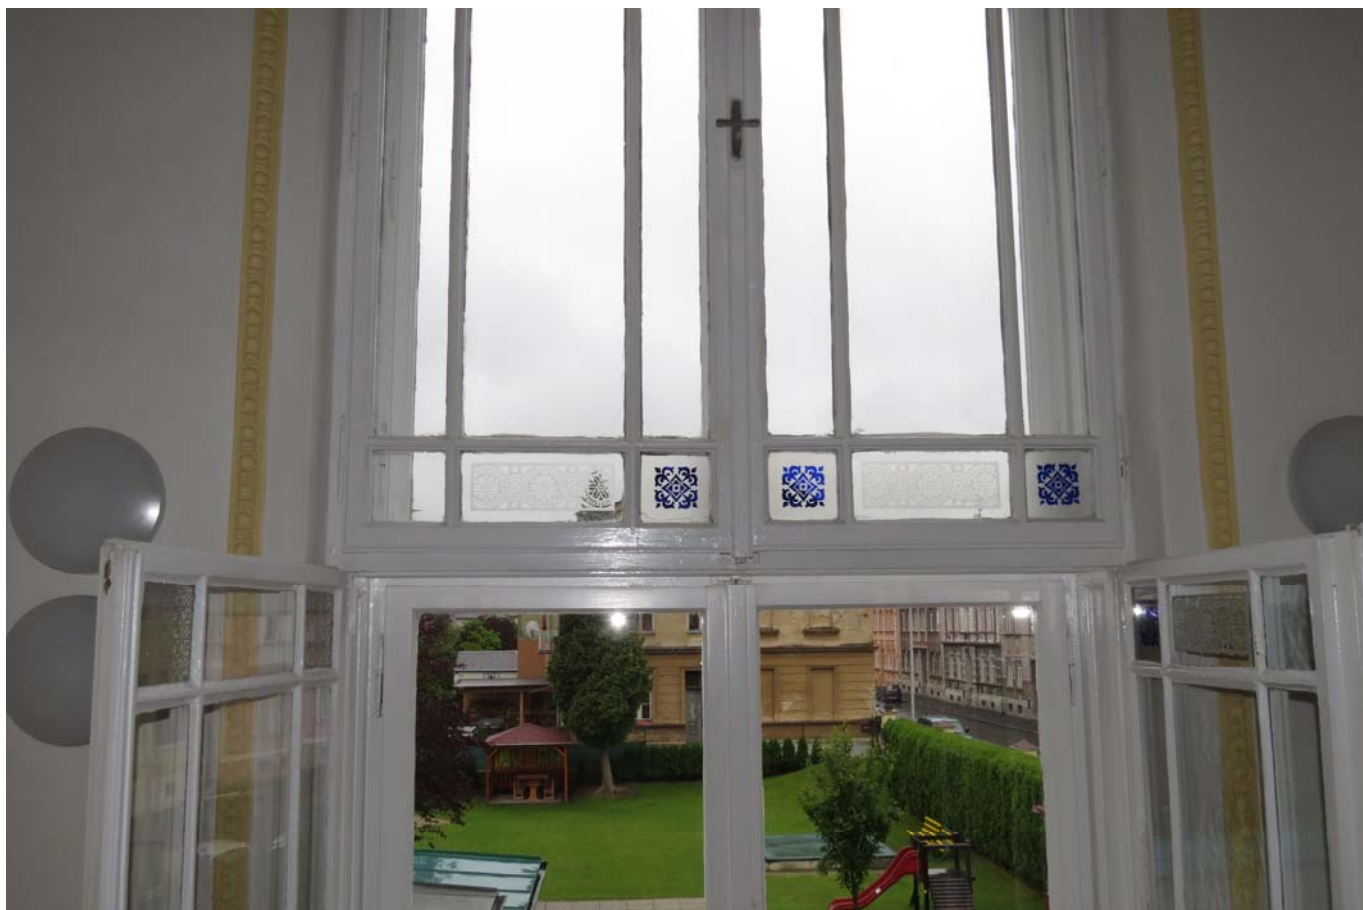
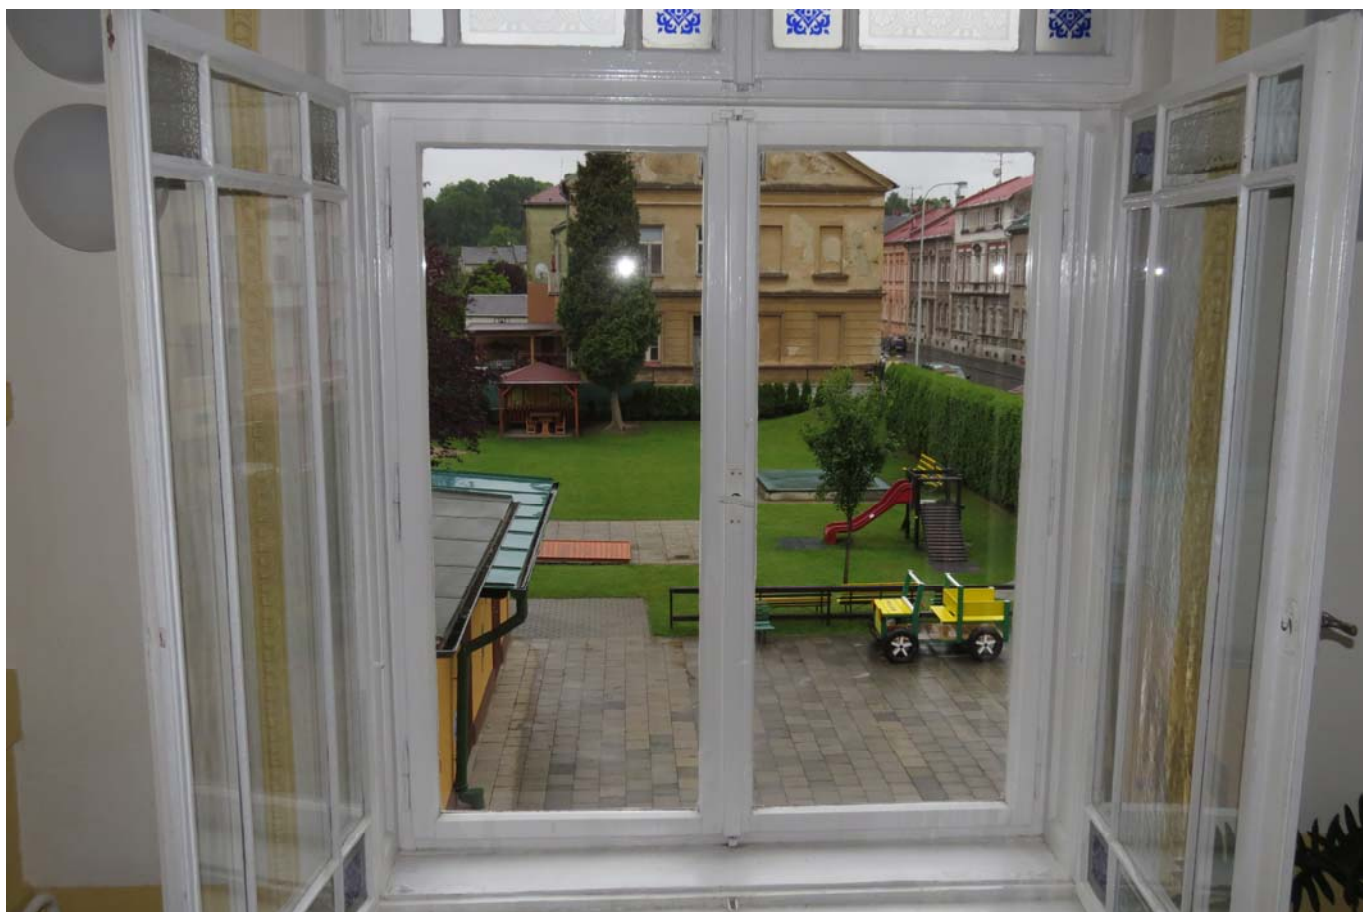
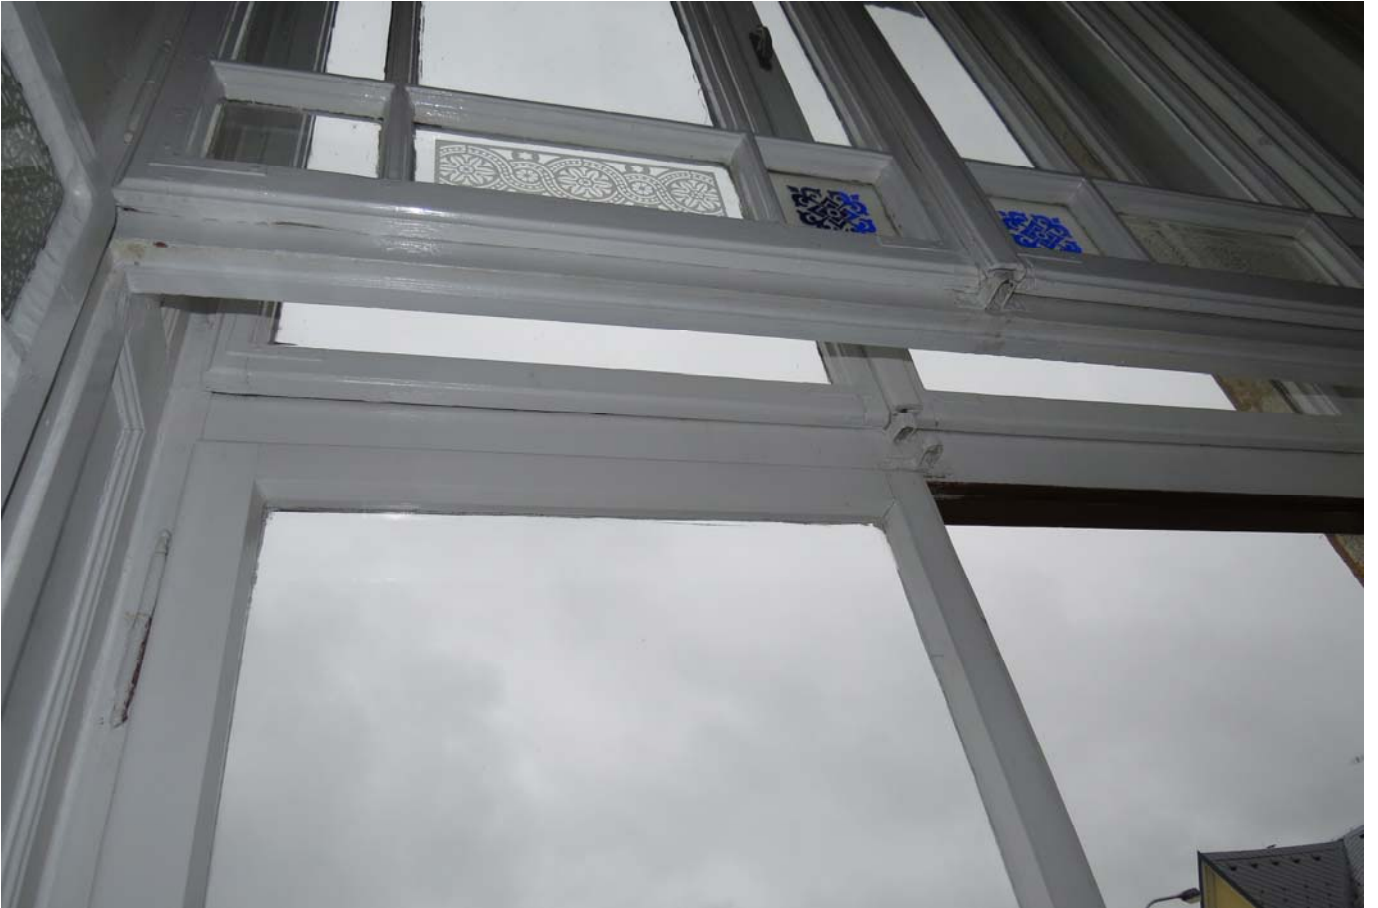
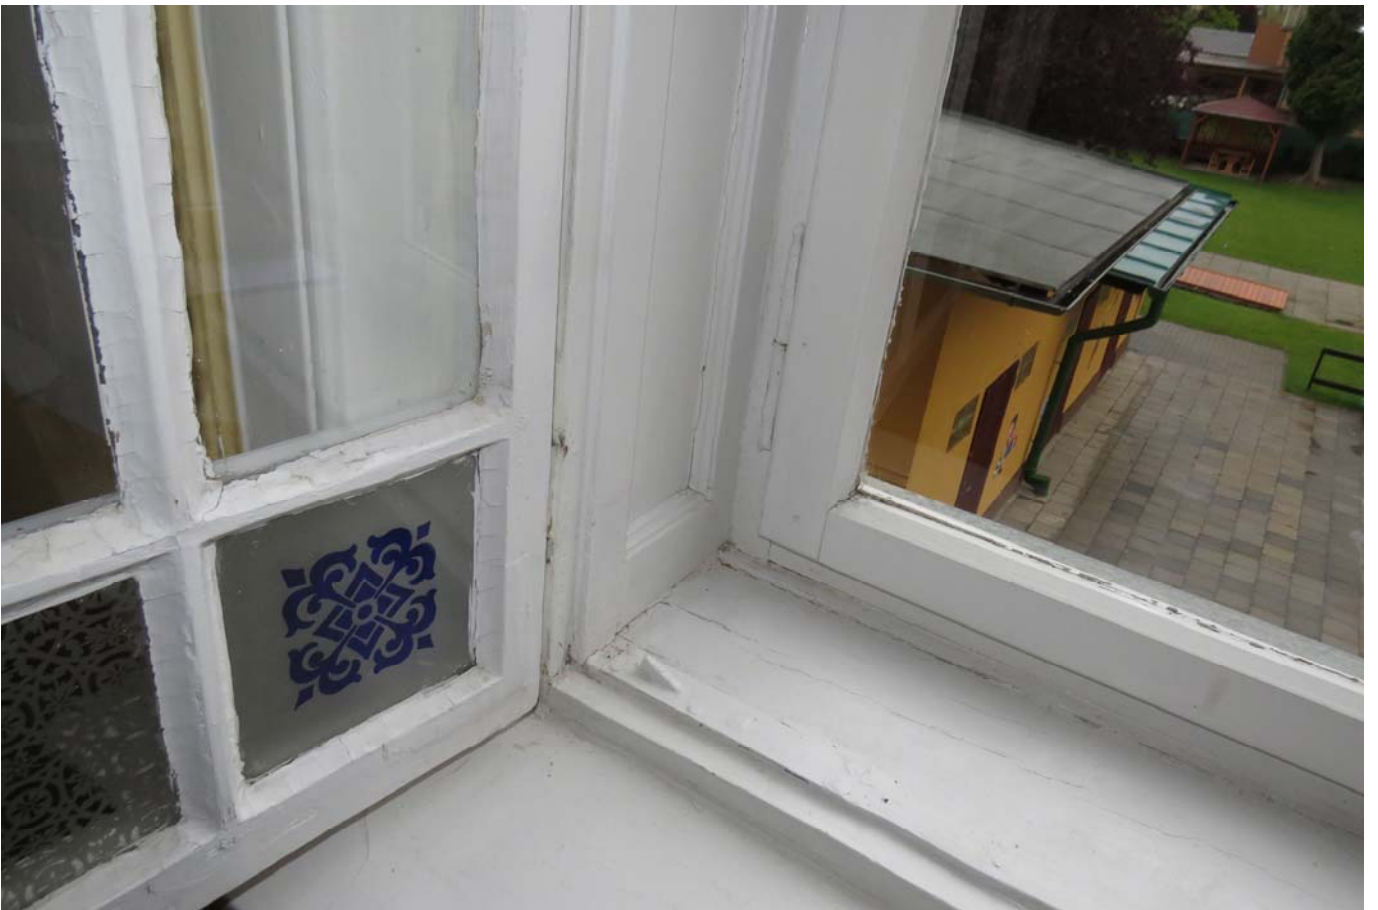
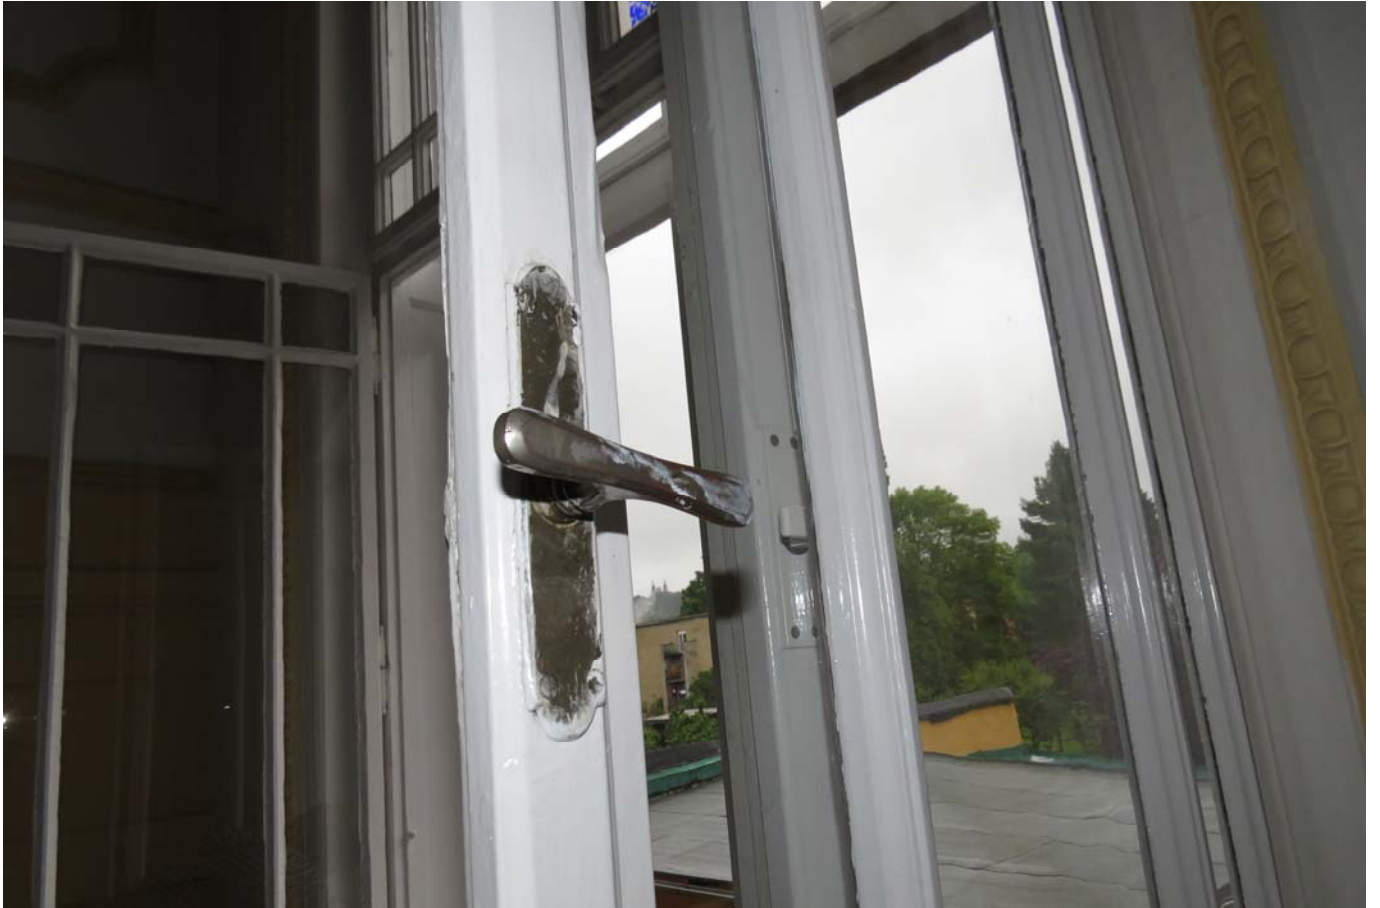
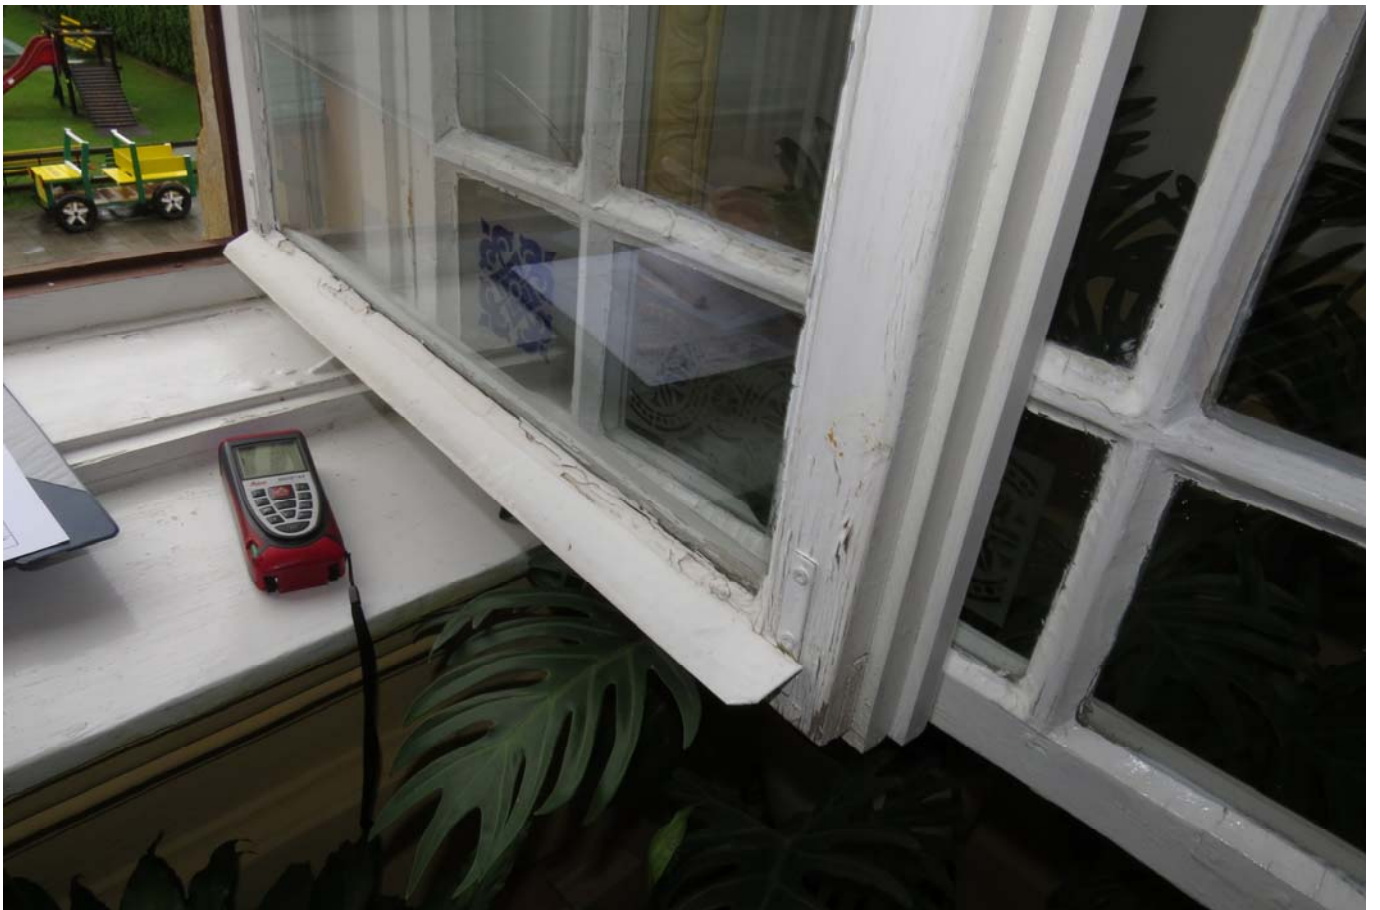
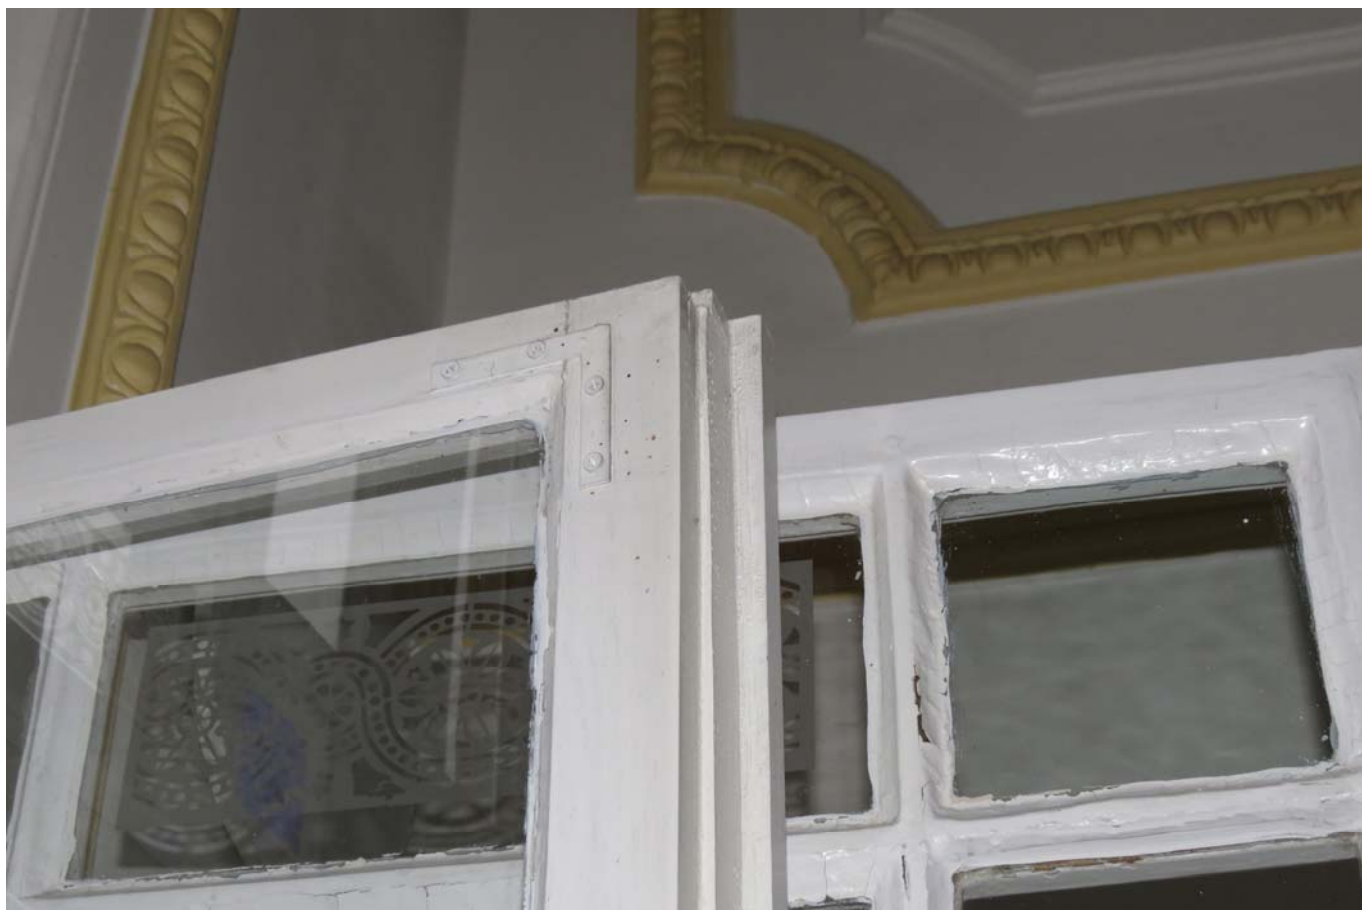
- nové kliky
- dřevěný obklad parapetu po bocích a pod parapety je odstraněn, jsou provedeny keramické obklady
- okno nemá zapuštěné nadpraží do zdiva – prostor pro roletu
- vnitřní a venkovní křídla vyspravována ztužujícími pásky v rozích
- spodní venkovní křídlo není původní
