## OKNO T18+T19+T20 – 2.NP

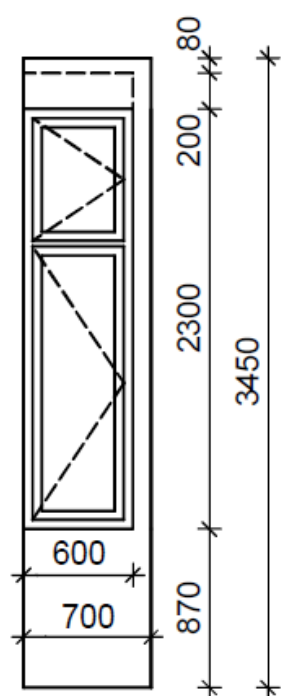
INTERIÉR

- nové kliky
- dřevěný obklad parapetu po bocích je zachován
- okno má zapažené nadpraží do zdiva – prostor pro roletu
- vnitřní křídla vyspravována ztužujícími pásky v rozích
- částečně nefunkční okna
