## OKNO T9 – 1.NP

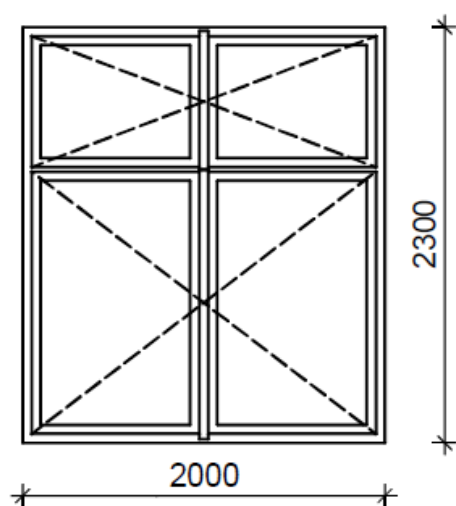
INTERIÉR

- nové kliky
- dřevěný obklad parapetu po bocích již není – keramický obklad
- okno nemá zapuštěné nadpraží do zdiva
- vnitřní křídla vyspravována ztužujícími pásky v rozích
- zvenku cihelný pilířek, z interiéru nikoliv
- půlkruhová klapačka u křídel vnitřních
