OKNO T16 + T17 – 2.NP

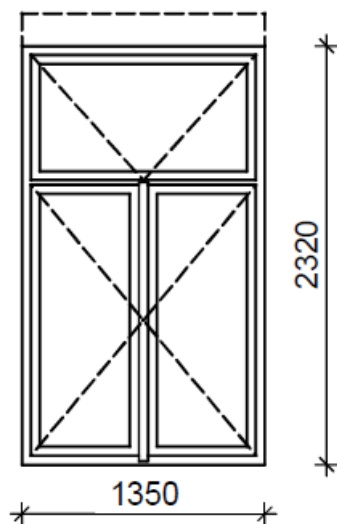
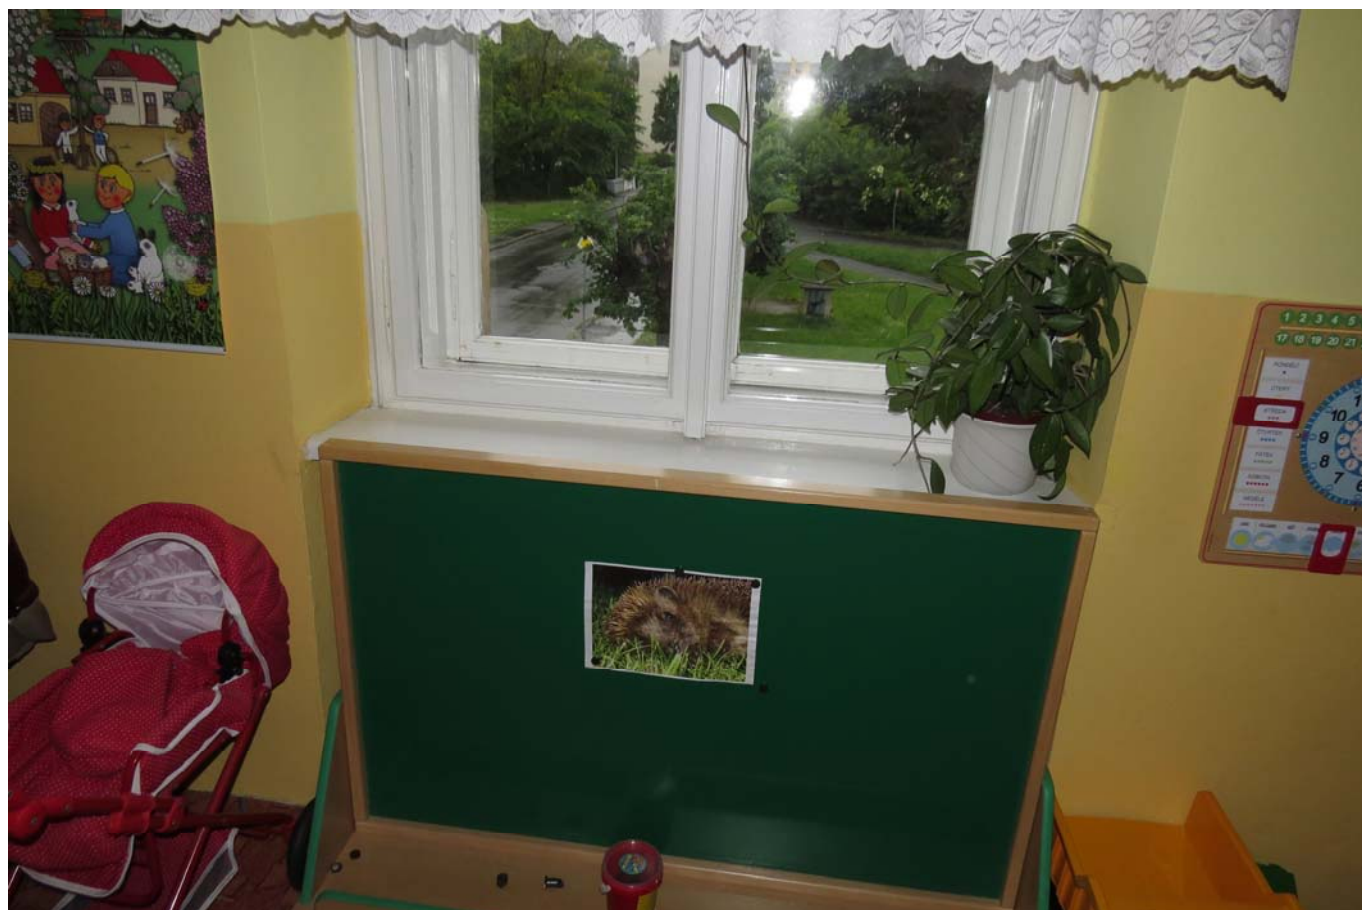
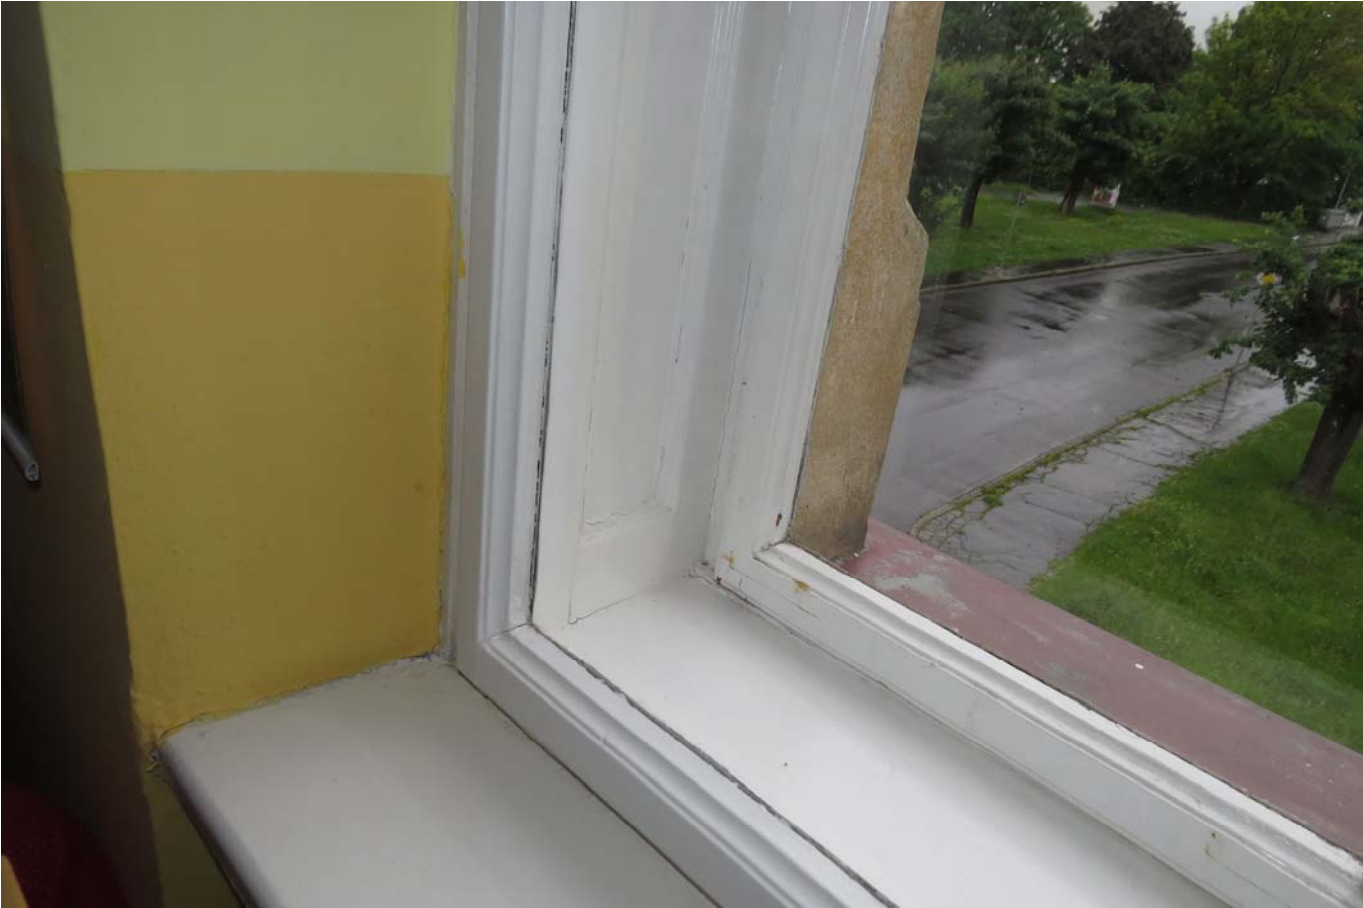
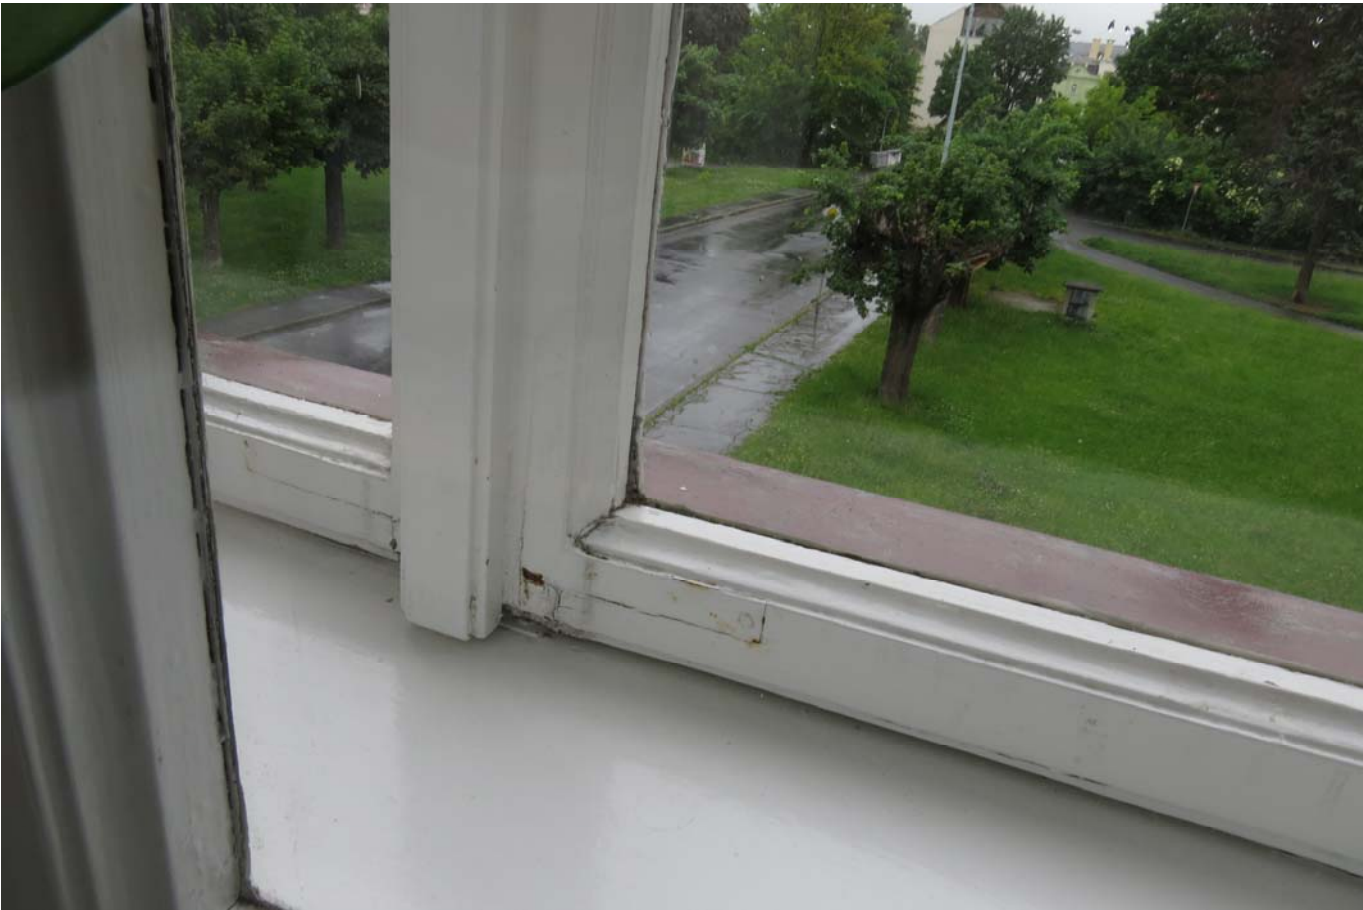
INTERIÉR

Zjištění:

- nové kliky
- dřevěný obklad parapetu po bocích zrušen, je osazen nový parapet
- okno má zapuštěné nadpraží do zdiva – prostor pro roletu
- vnitřní křídla vyspravována ztužujícími pásky v rozích
