OKNO T15 – 2.NP

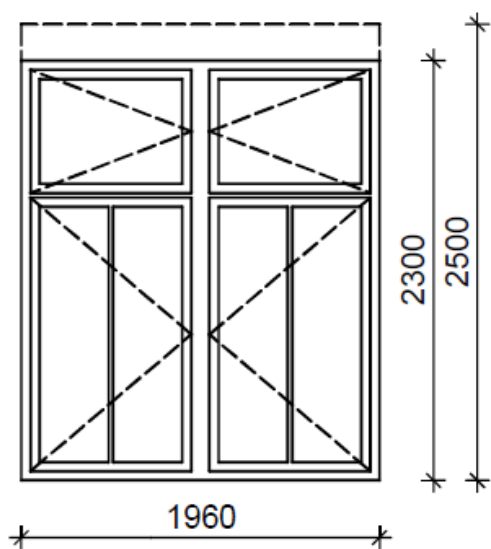
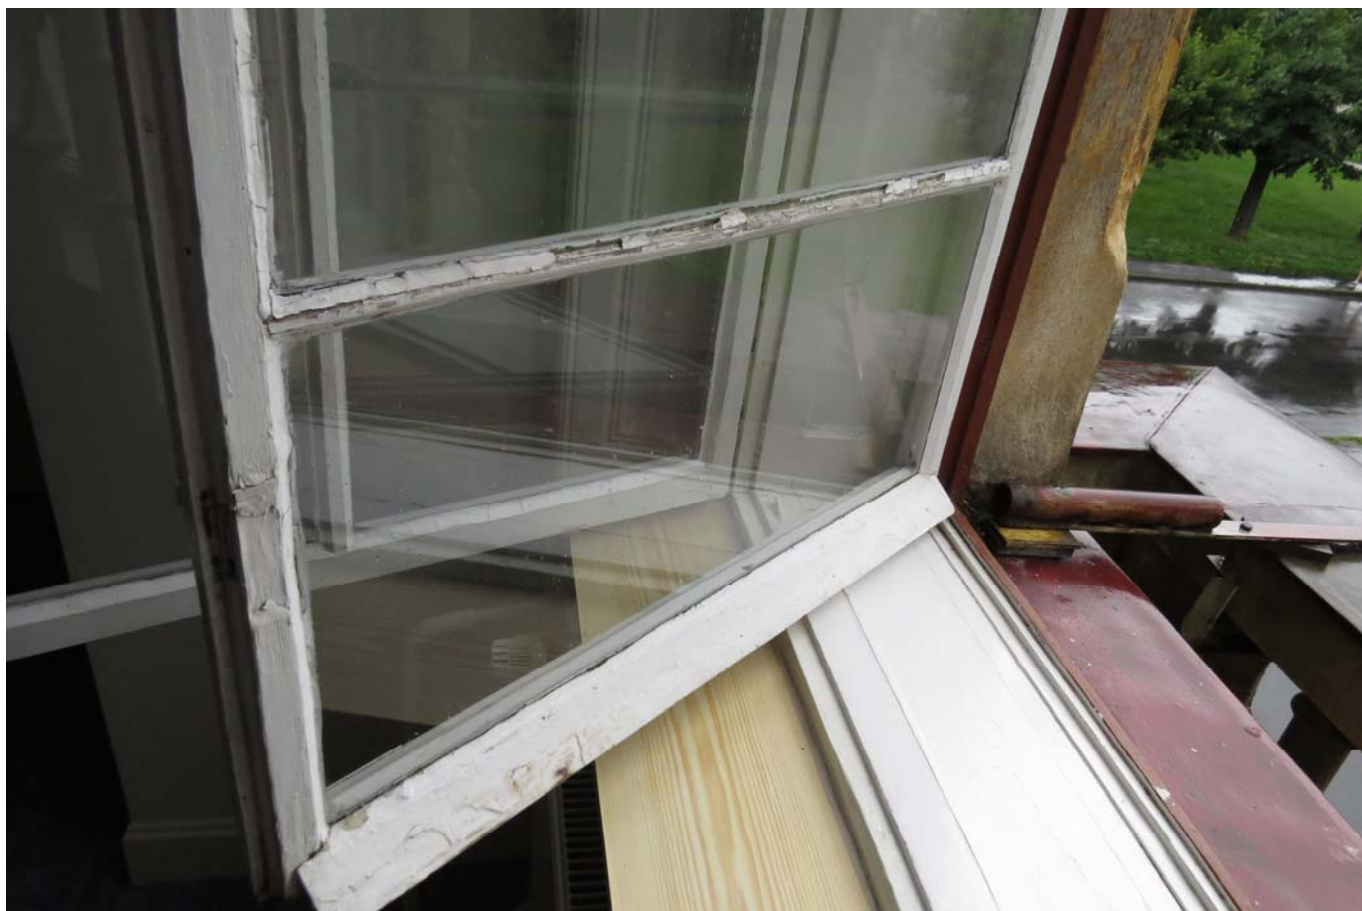
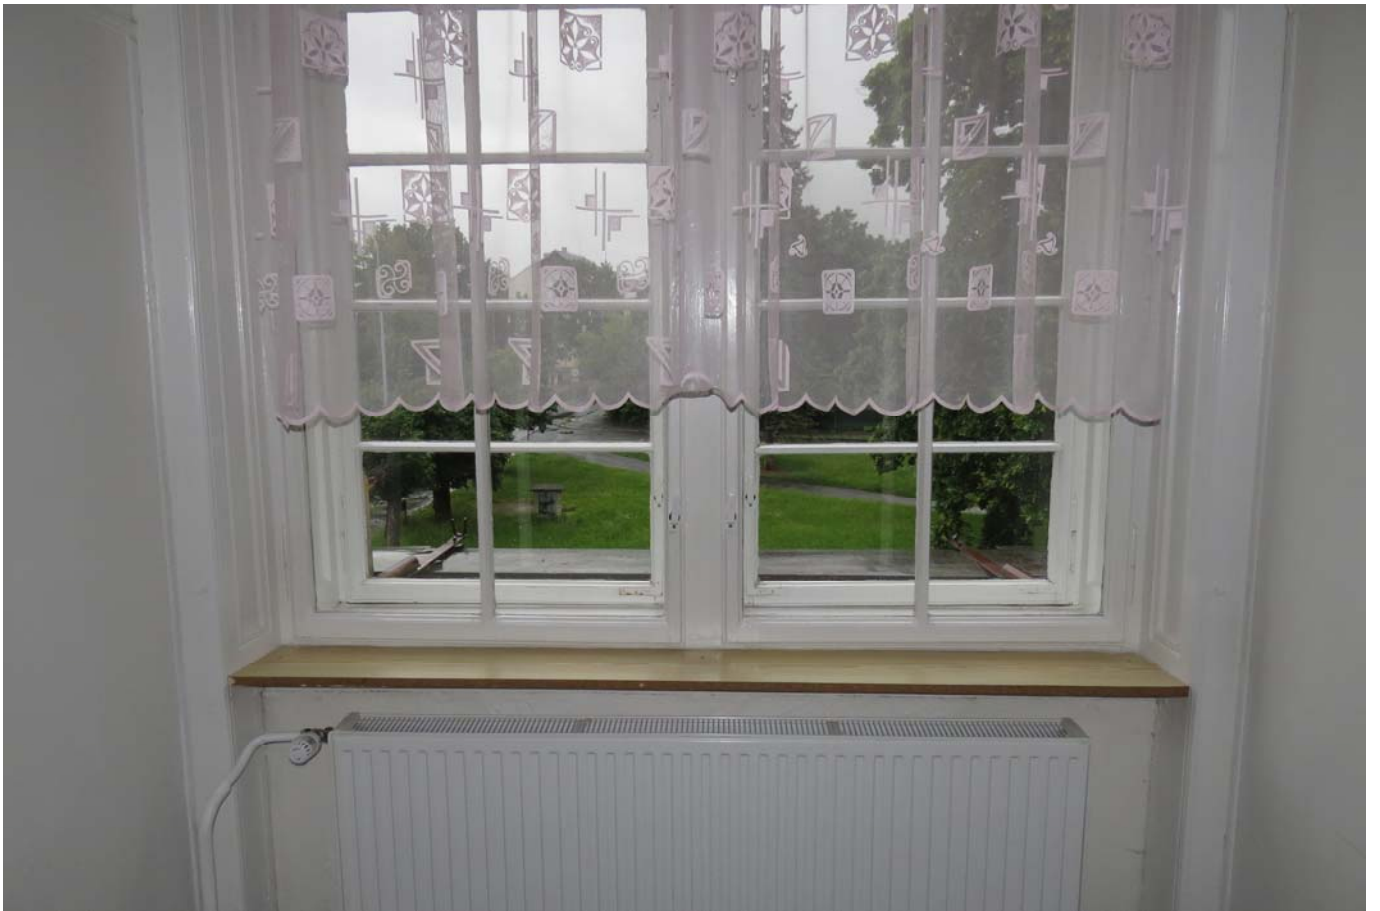
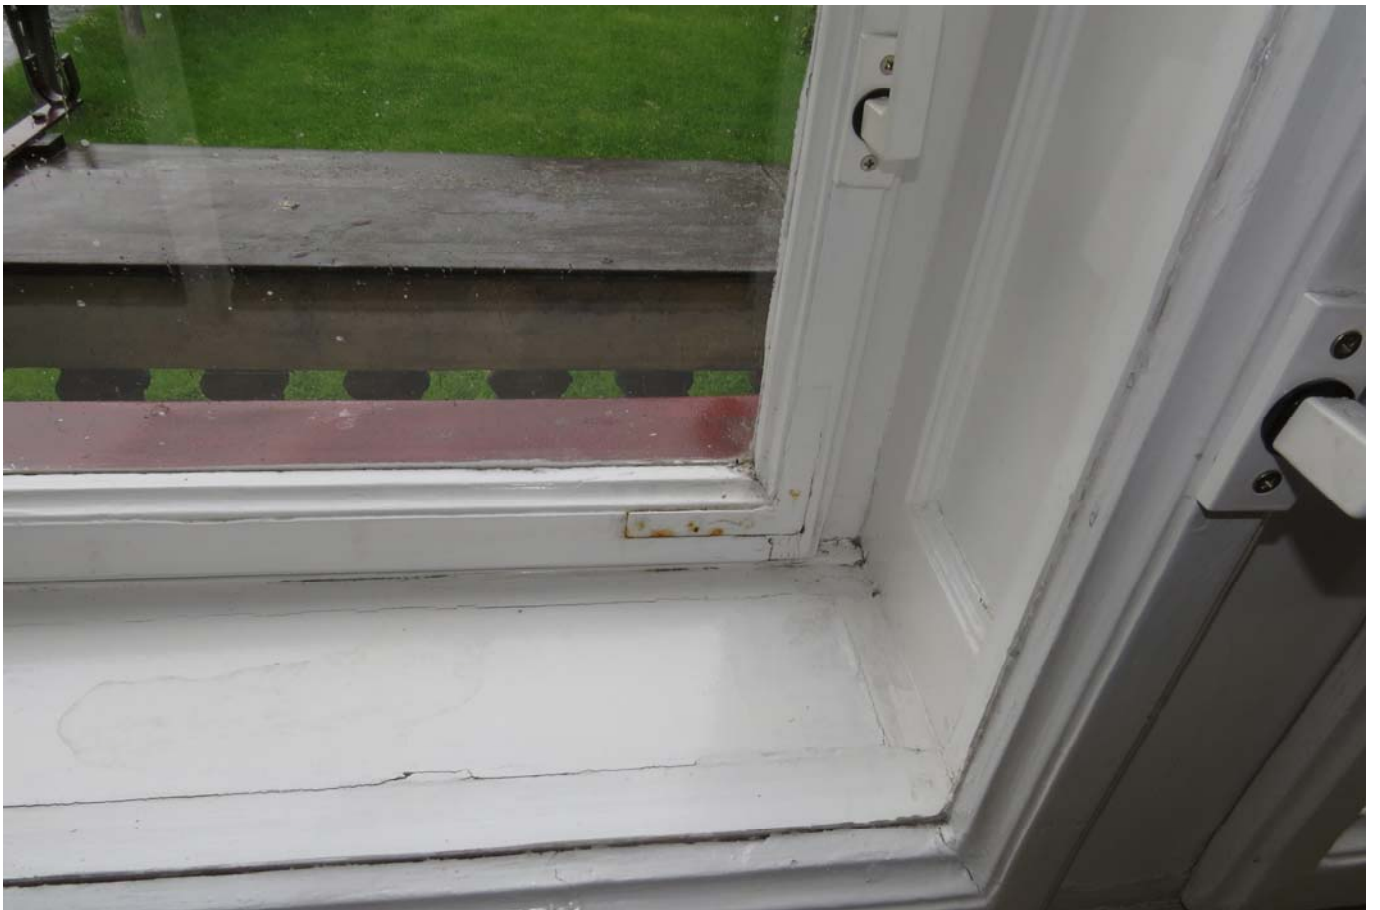
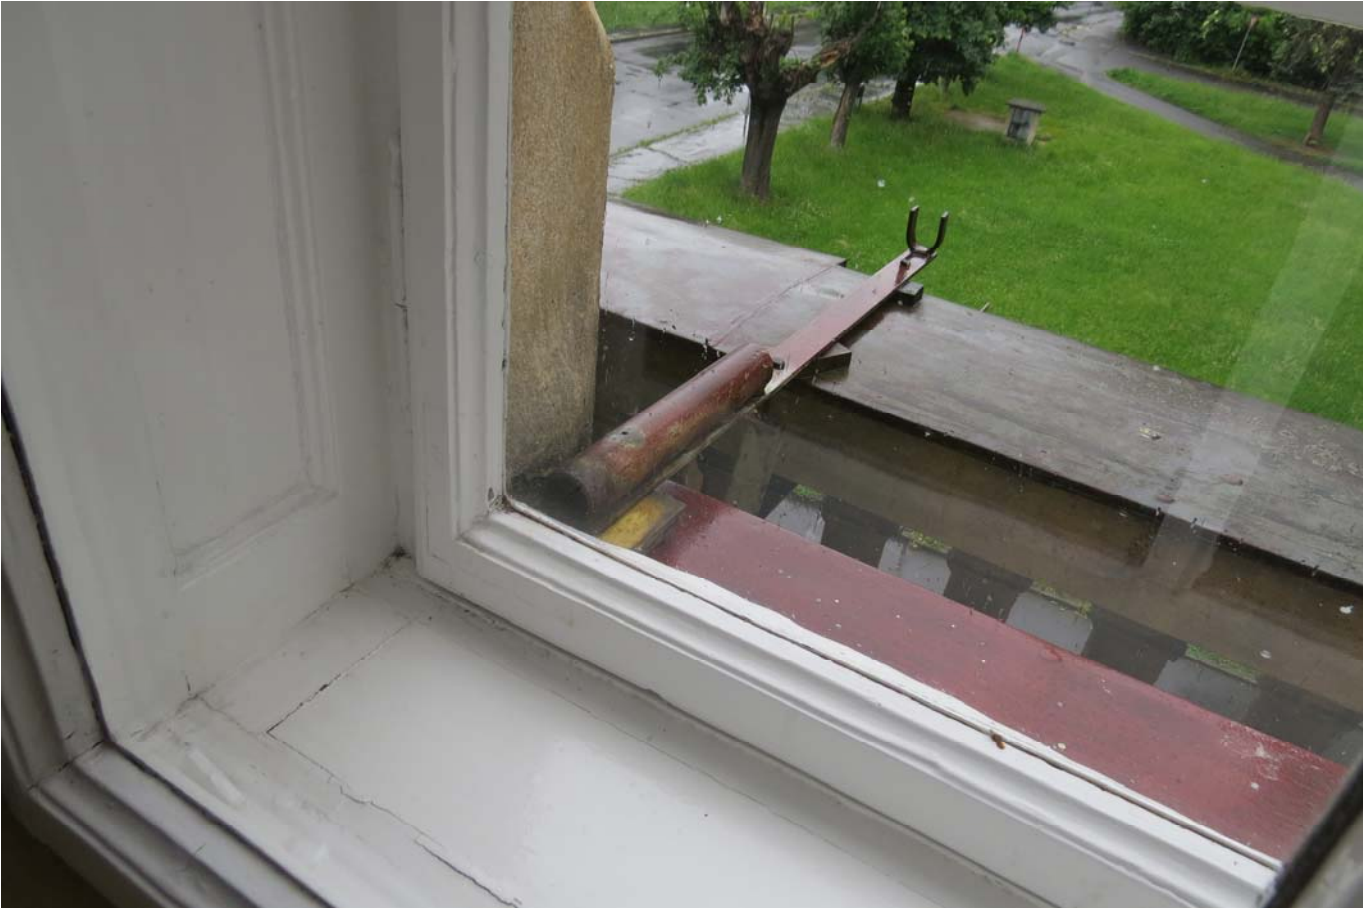
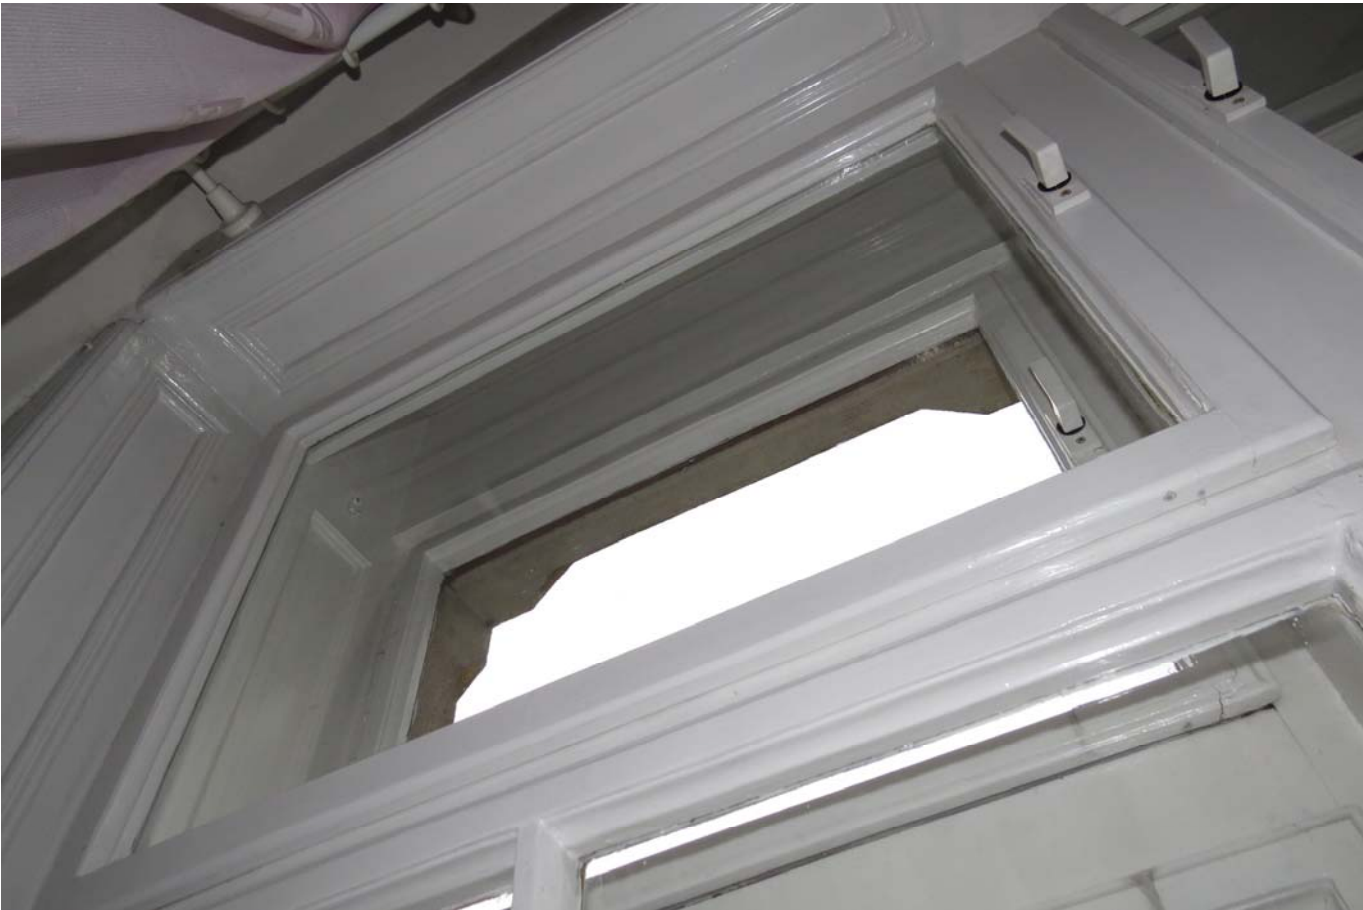
INTERIÉR

- nové kliky
- dřevěný obklad parapetu po bocích zachován, je osazen nový parapet
- okno má zapuštěné nadpraží do zdiva – prostor pro roletu
- vnitřní křídla vyspravována ztužujícími pásky v rozích
- „systémové“ zajištění balustrády
