## **OKNO T23 – 2.NP**

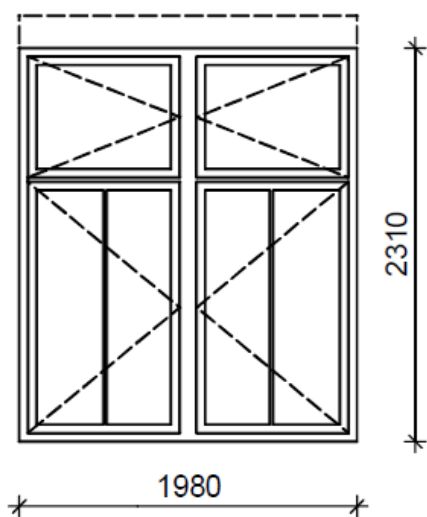
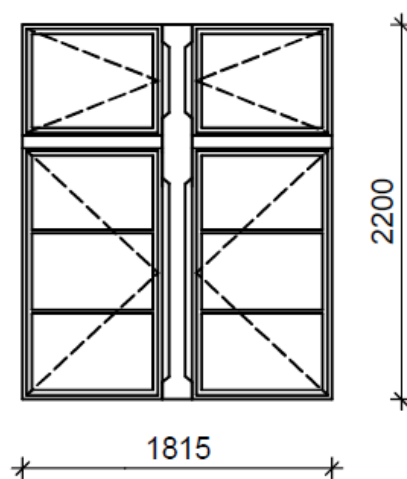
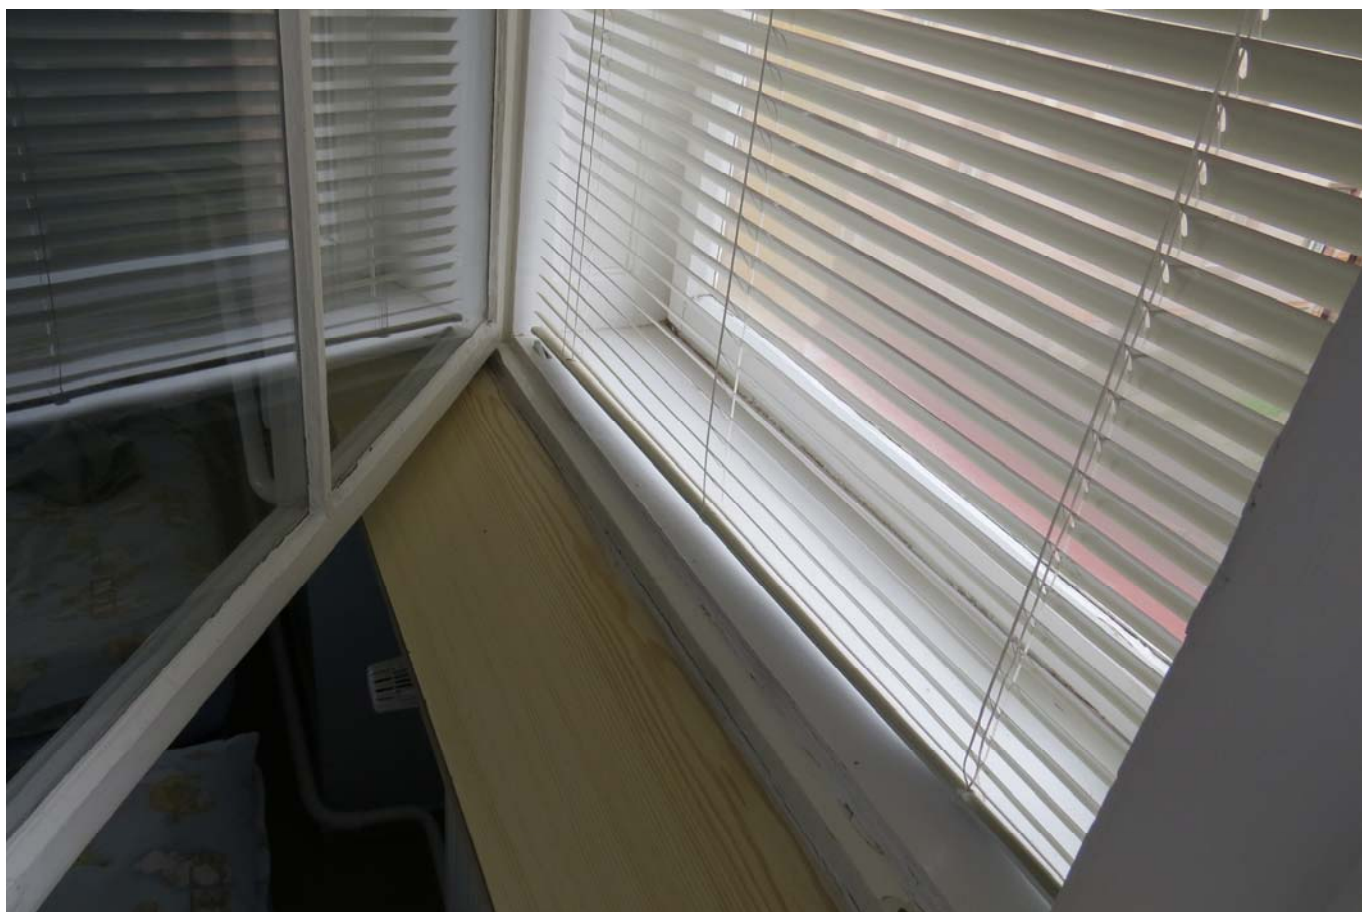
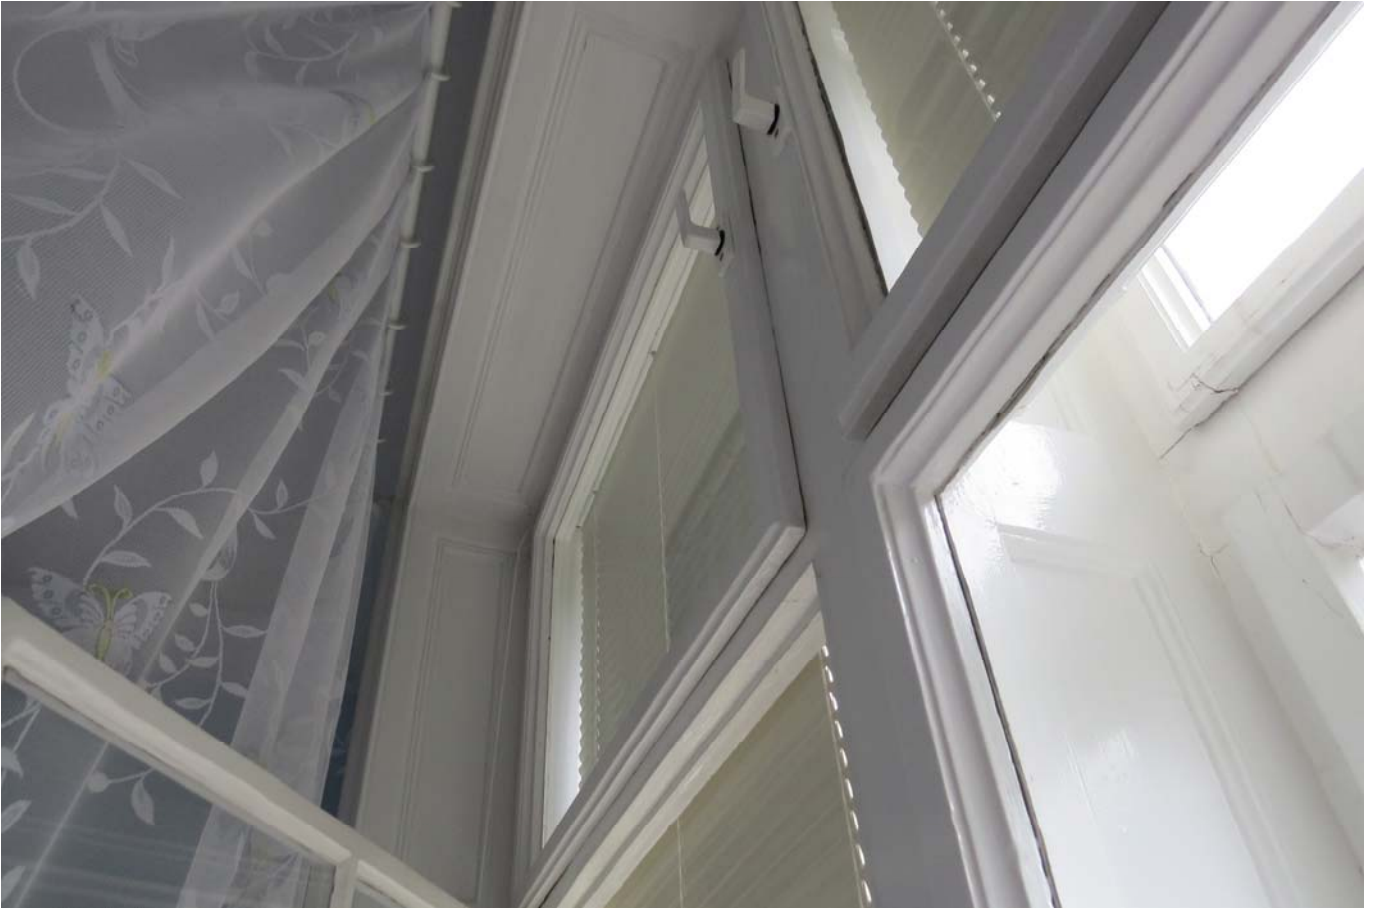
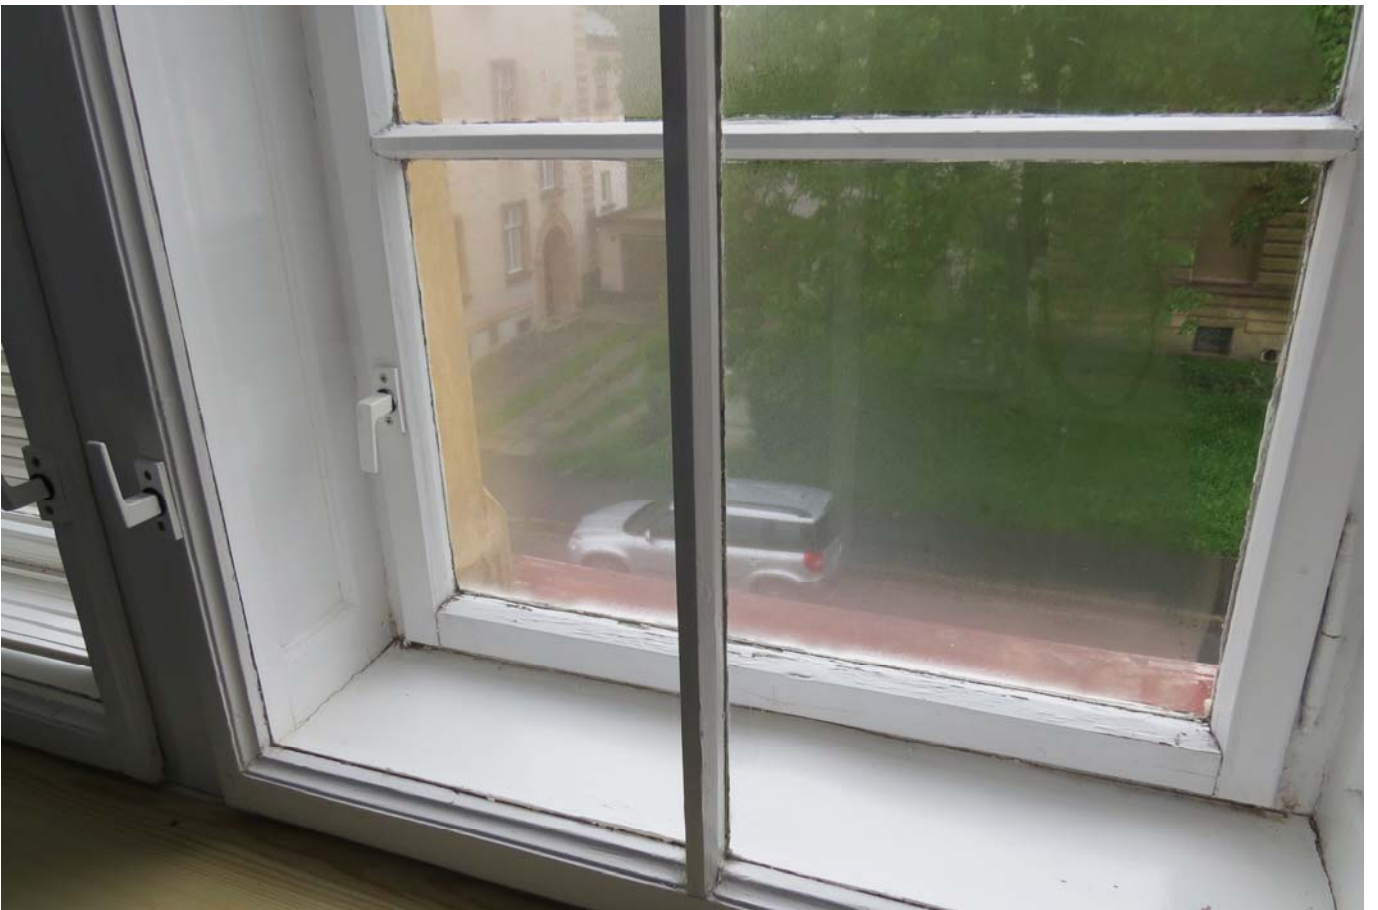
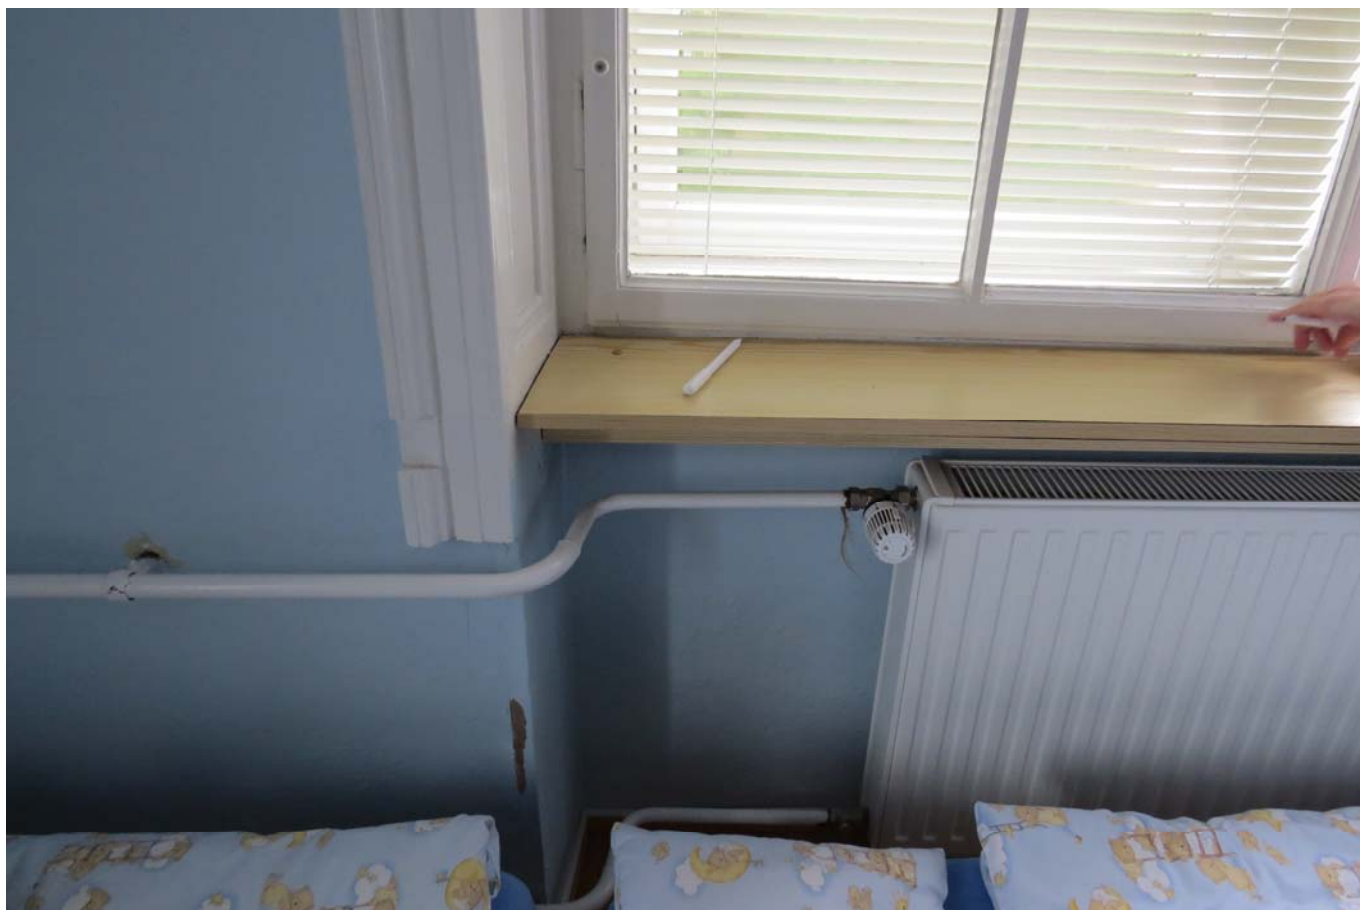
- nové kliky
- dřevěný obklad parapetu po bocích a pod parapety je odstraněn, je osazen nový parapet
- okno má zapuštěné nadpraží do zdiva – prostor pro roletu
- vnitřní křídla vyspravována ztužujícími pásky v rozích
