OKNO T29 – 2.NP

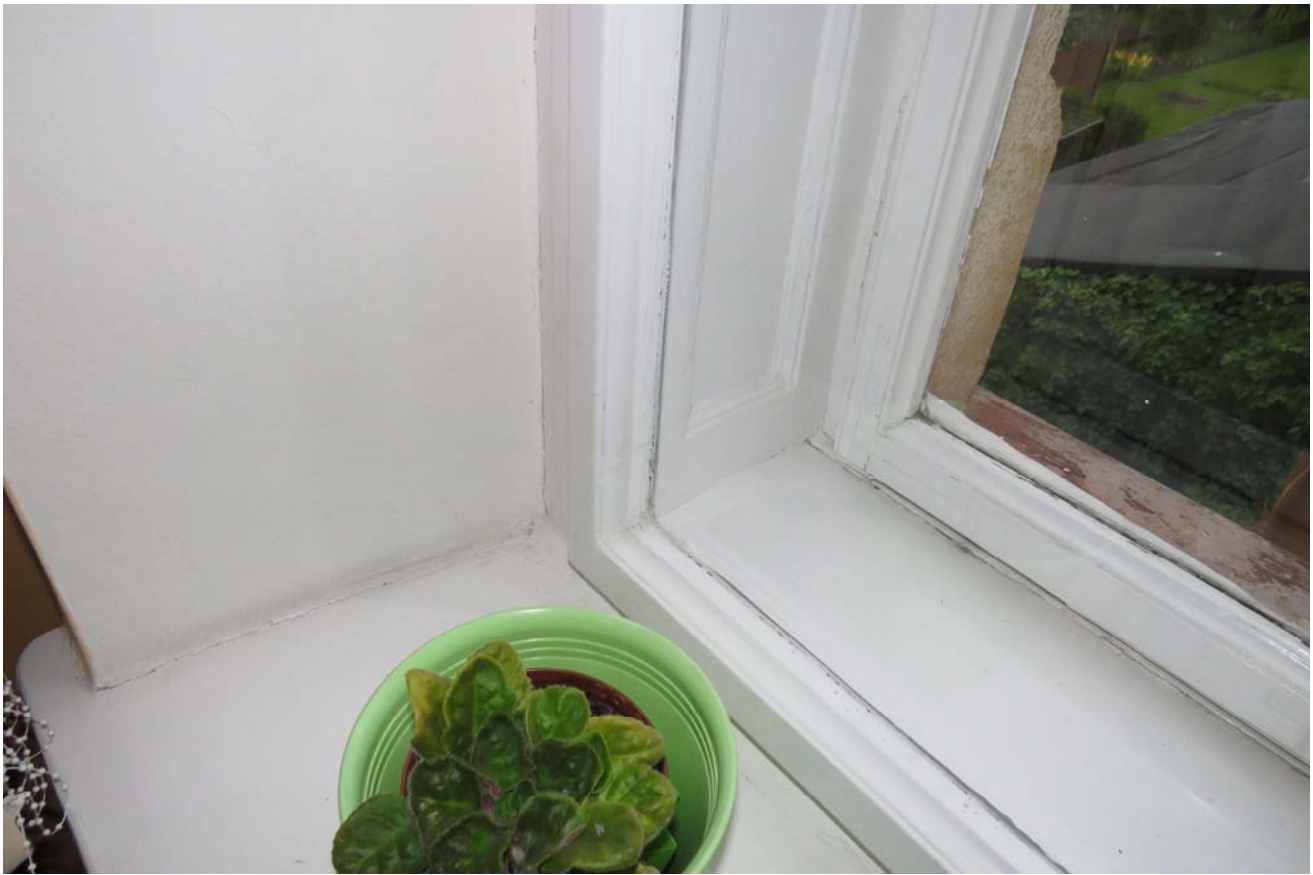
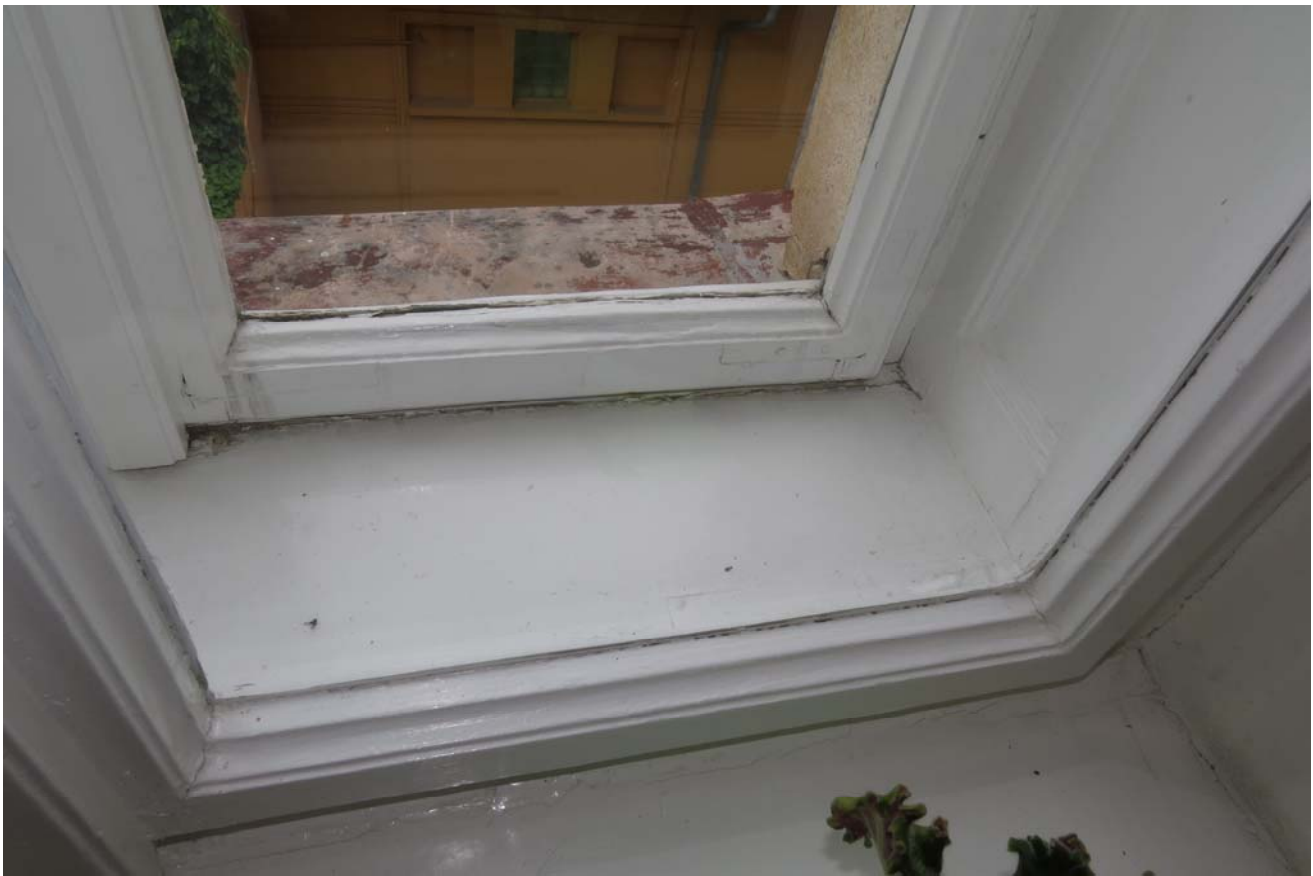
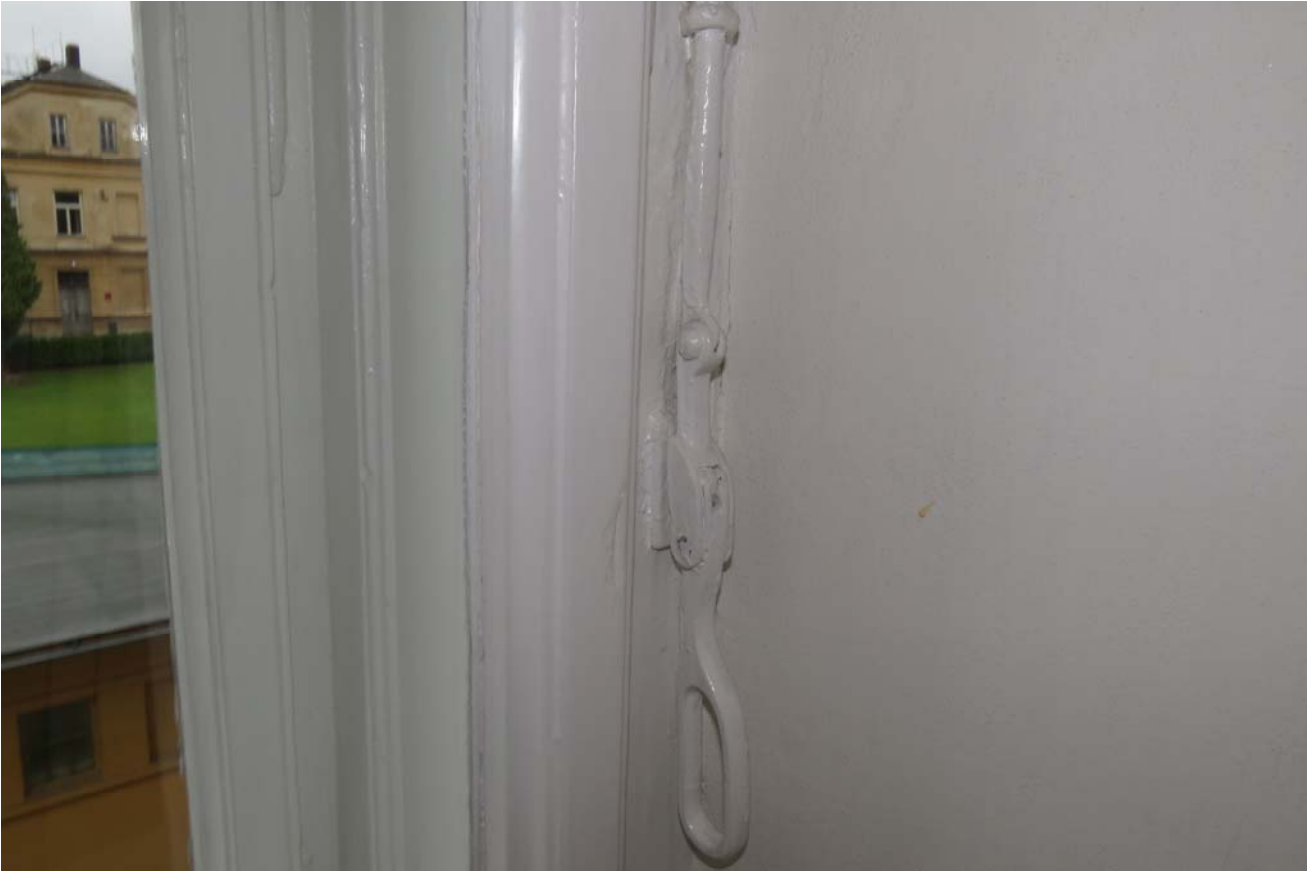
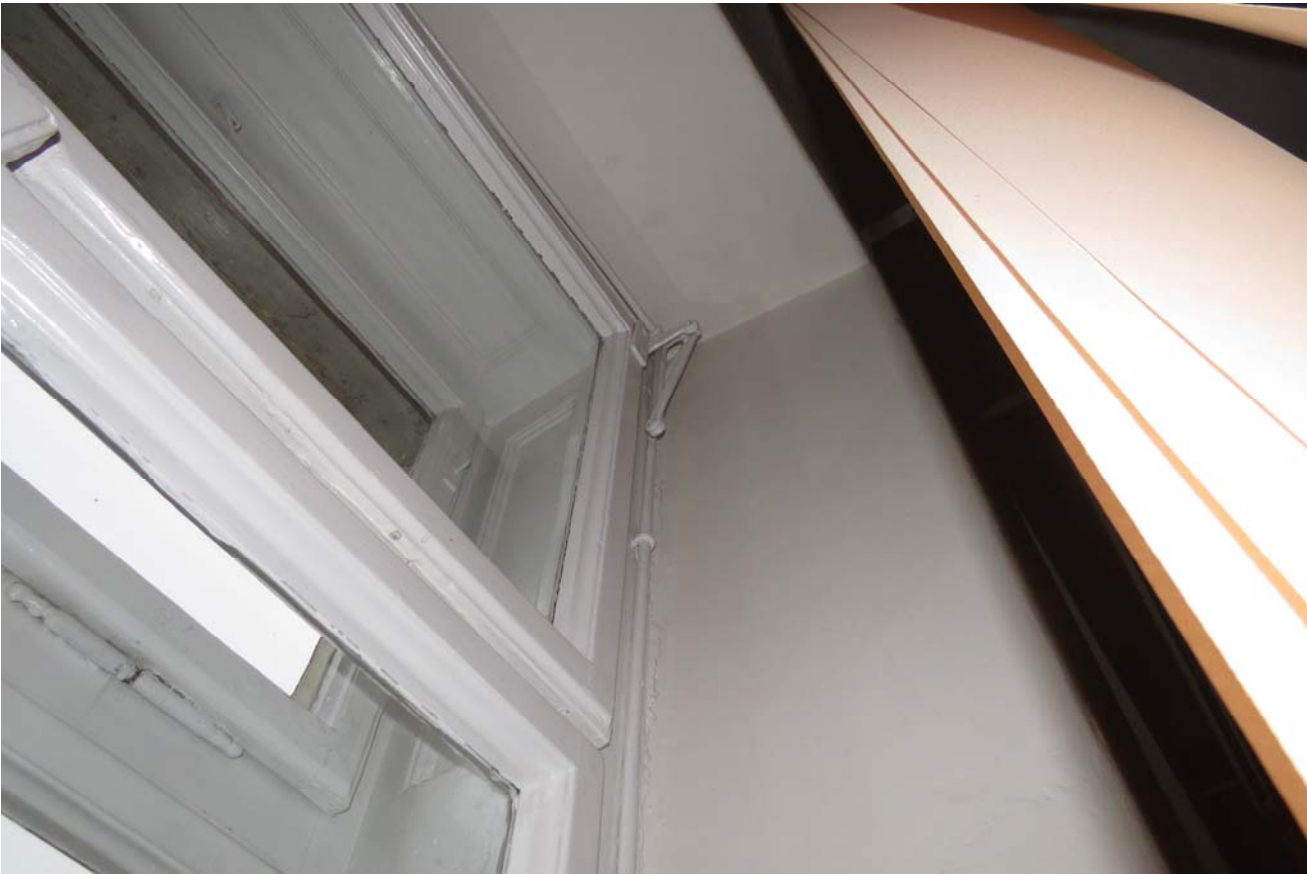
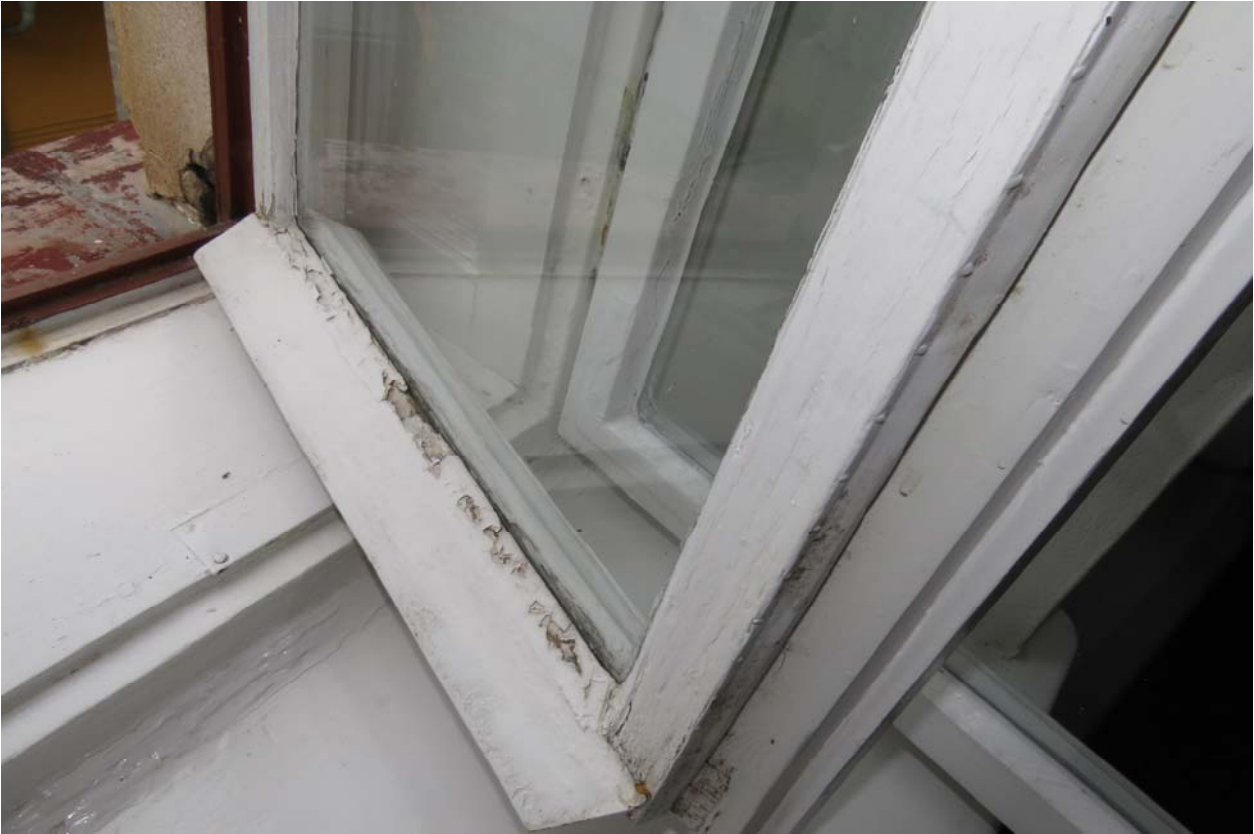
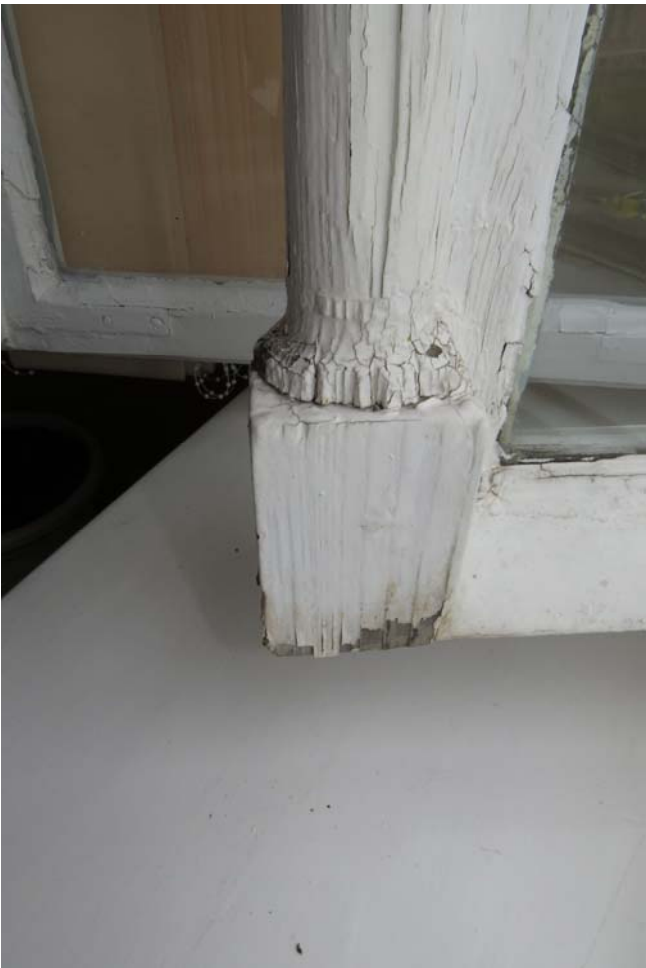
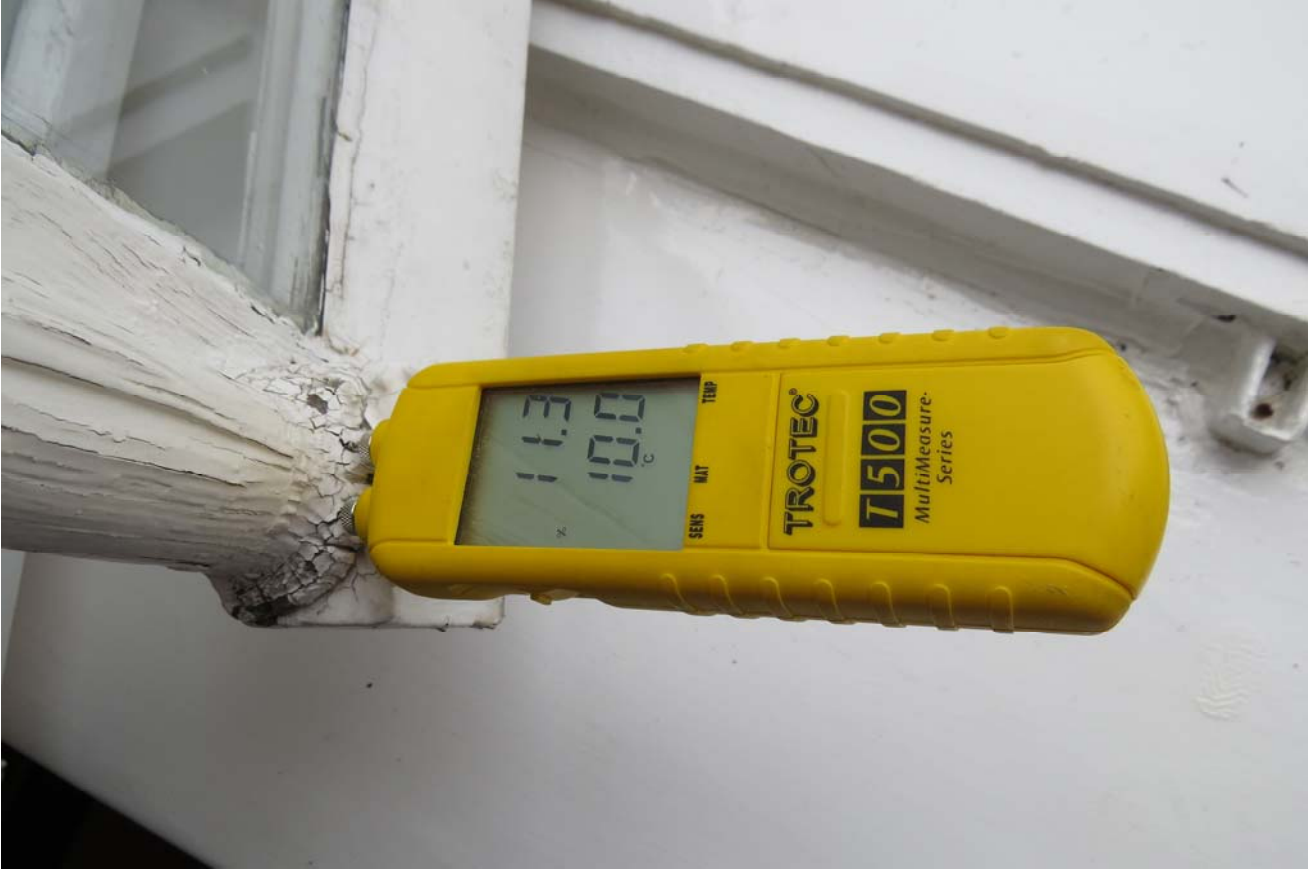
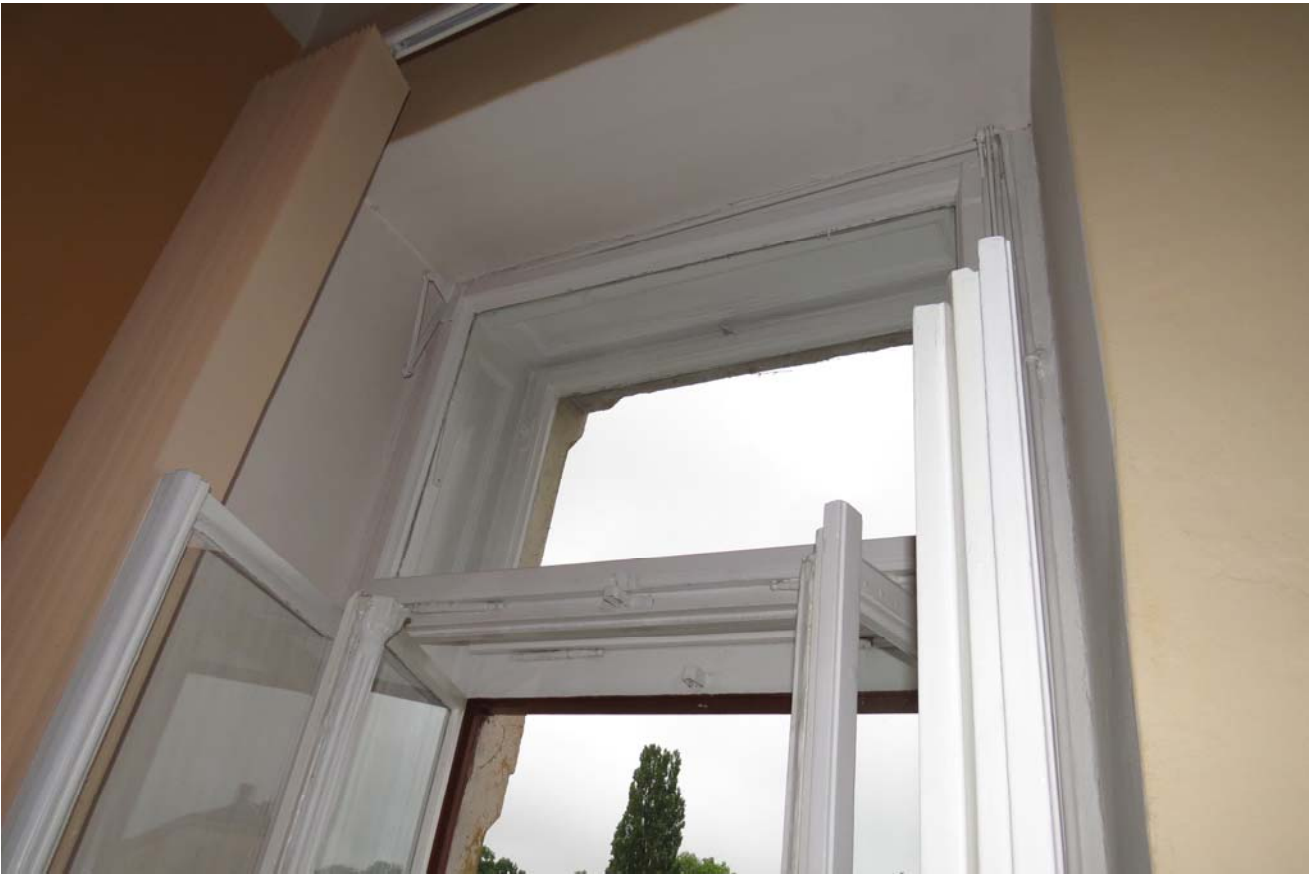
- okno je původní
- nové kliky
- dřevěný obklad parapetu po bocích a pod parapety je odstraněn, je zachován původní parapet
- okno nemá zapuštěné nadpraží do zdiva – prostor pro roletu
- vnitřní a venkovní křídla vyspravována ztužujícími pásky v rozích
