Ornitologicko-chiropterologický posudek bytových domů na ulici Hlavní náměstí č. p. 72, 93–94 a Sv. Ducha č. p. 73–74 v Krnově

podle „Metodiky posuzování staveb z hlediska výskytu obecně a zvláště chráněných synantropních druhů živočichů“

Na základě objednávky Města Krnov, zastoupeného paní Ing. Klárou Hazuchovou, byl vypracován ornitologicko-chiropterologický posudek k zahájení stavební činnosti související se zateplením dvorních fasád pěti- a šestipodlažních bytových domů na ulici Hlavní náměstí č. p. 72, 93–94 a Sv. Ducha č. p. 73–74 v Krnově (okres Bruntál, kraj Moravskoslezský).

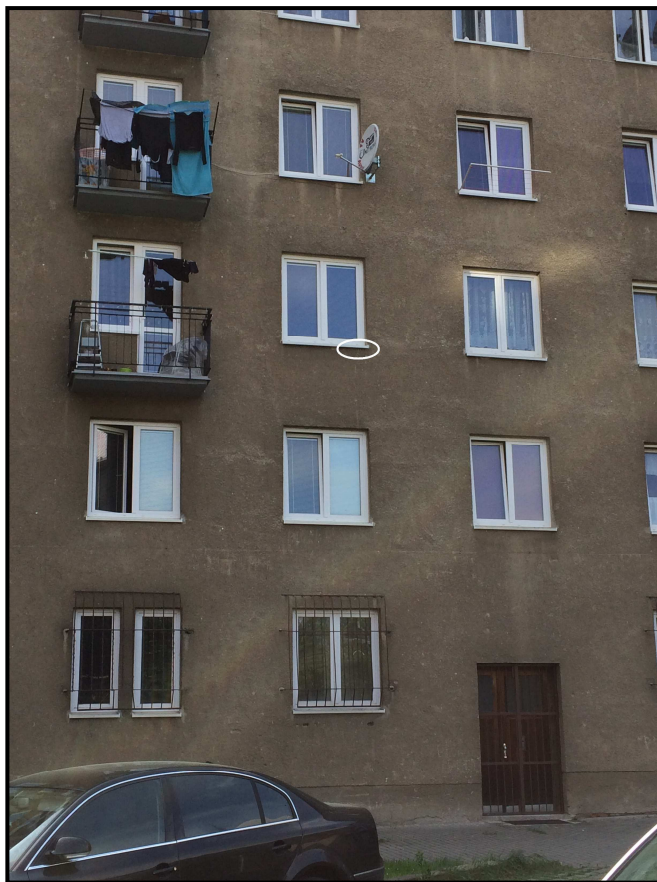
- Ve škvíře pod okenním parapetem třetího podlaží (obr. 1) na východní straně č. p. 94 bylo prokázáno hnízdění 1 páru rorýsa obecného; u téže škvíry se zdržoval také vrabec domácí (*Passer domesticus*).

Obr. 1: Hnízdiště rorýsa obecného (elipsa) pod parapetem na východní straně č. p. 94

- Stavební práce v okolí hnízdiště rorýsa obecného (obr. 1) na východní straně č. p. 94 zahájit nejdříve po 10. srpnu 2017. V případě realizace stavebních prací až v roce 2018 konzultovat postup stavebních prací se zástupcem Slezské ornitologické společnosti.

- Jako kompenzační opatření za ztrátu hnízdiště rorýsa obecného vyvěsit pod atiku (do prostoru chodby) na východní stranu č. p. 94 1 ks tříkomorové dřevocementové budky pro rorýsa obecného (www.zelenadomacnost.com). Přesné umístění budky s předstihem konzultovat se zástupcem Slezské ornitologické společnosti. Vzhledem k jistému zániku stávajícího hnízdiště rorýsa obecného doporučujeme ztrátu hnízdiště kompenzovat vyvěšením budky a z důvodů možné destruktivní činnosti strakapouda velkého a obsazení necílovými druhy ptáků preferujeme instalaci budky z dřevocementu namísto běžně používaného polystyrenu.
