SKLADBY - BOURANÉ KONSTRUKCE

SKLADBY - NOVÉ KONSTRUKCE

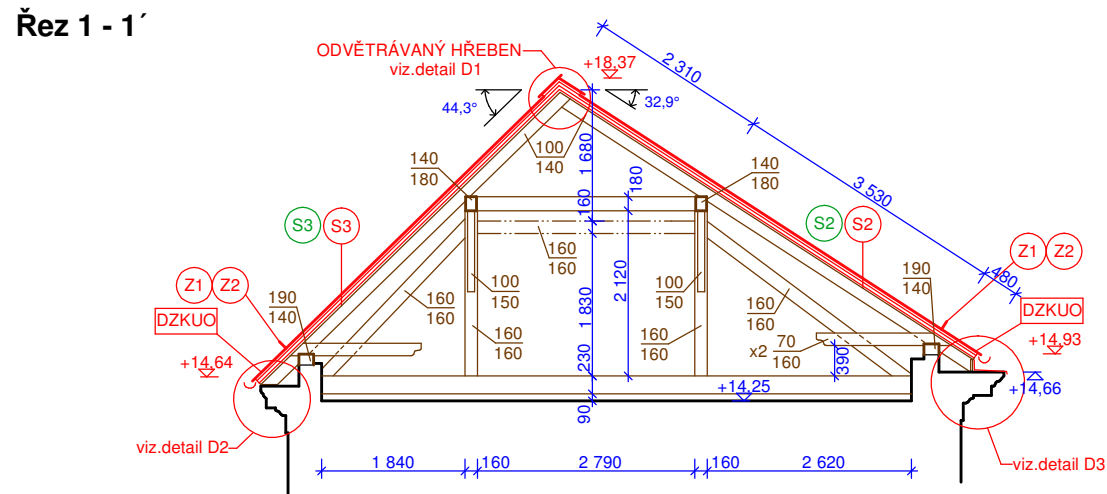
S1 - S21
vláknocementová střešní krytina
živičná pojistná hydroizolace (ve dvou vrstvách)
dřevěné bednění tl.25 mm
(demonťáž poškozeného bednění)
nosná konstrukce krovu

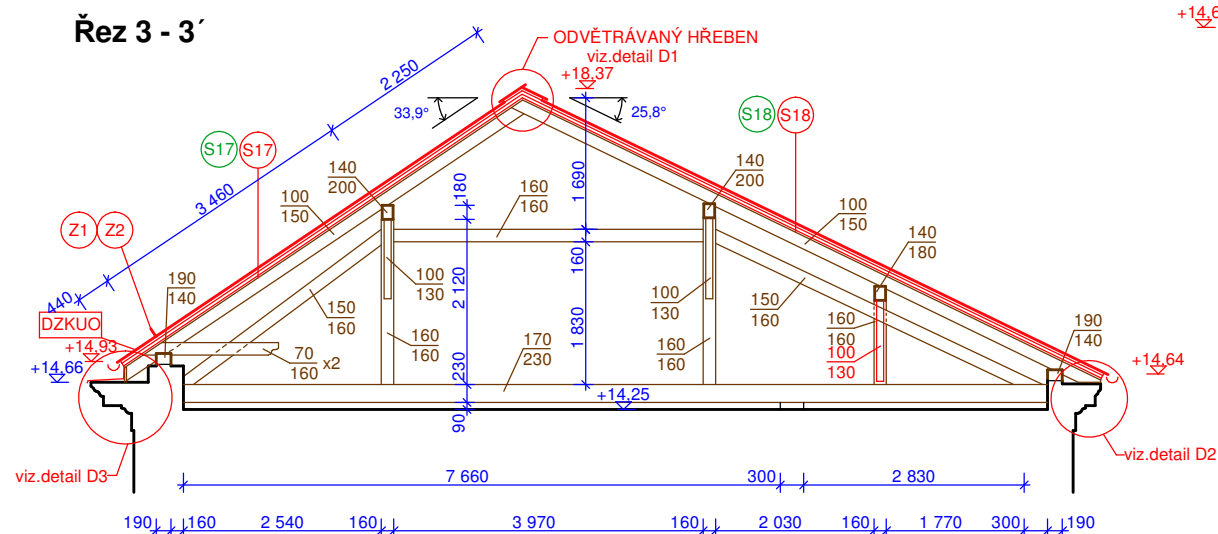
S1 - S21

vláknocementová střešní krytina
dřevěné latě 60/40 mm po 215 mm
dřevěné kontralátě 60/40 mm
doplňková hydroizolační vrstva - kontaktní fólie
dřevěné bednění tl.25 mm
(výměna poškozeného bednění)
nosná konstrukce krovu

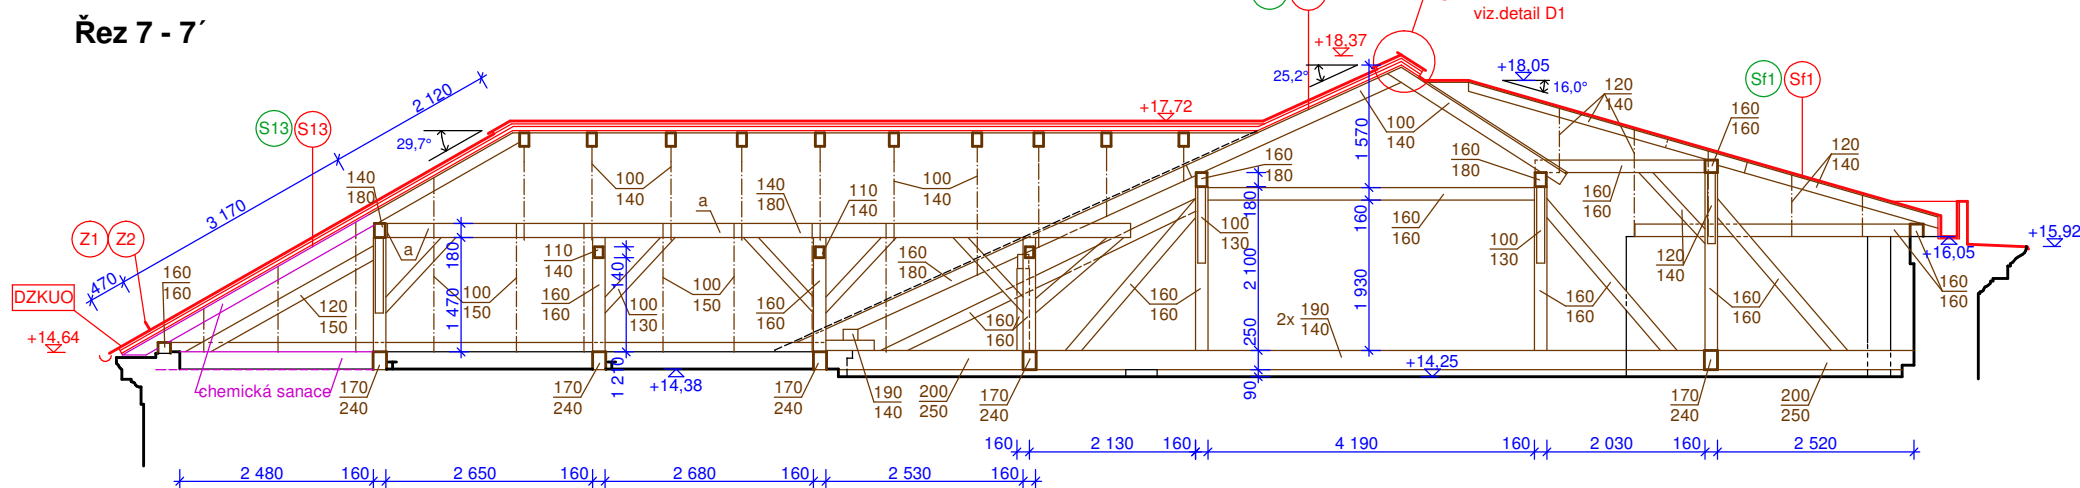
S17

střešní fólie mPVC tl.1,5mm vč.kotvení a poplast.profilů
separační vrstva (geotextilie 300 g/m2)
nové bednění tl.21 mm (vodovzdorná překližka)
výměna poškozené nosné k-ce zaatik. žlabu
(demontáž bednění, živinča PHI, plech.zaatik.žlab)
(demontáž stáv. PVC fólie a geotextilie)
nosná konstrukce krovu

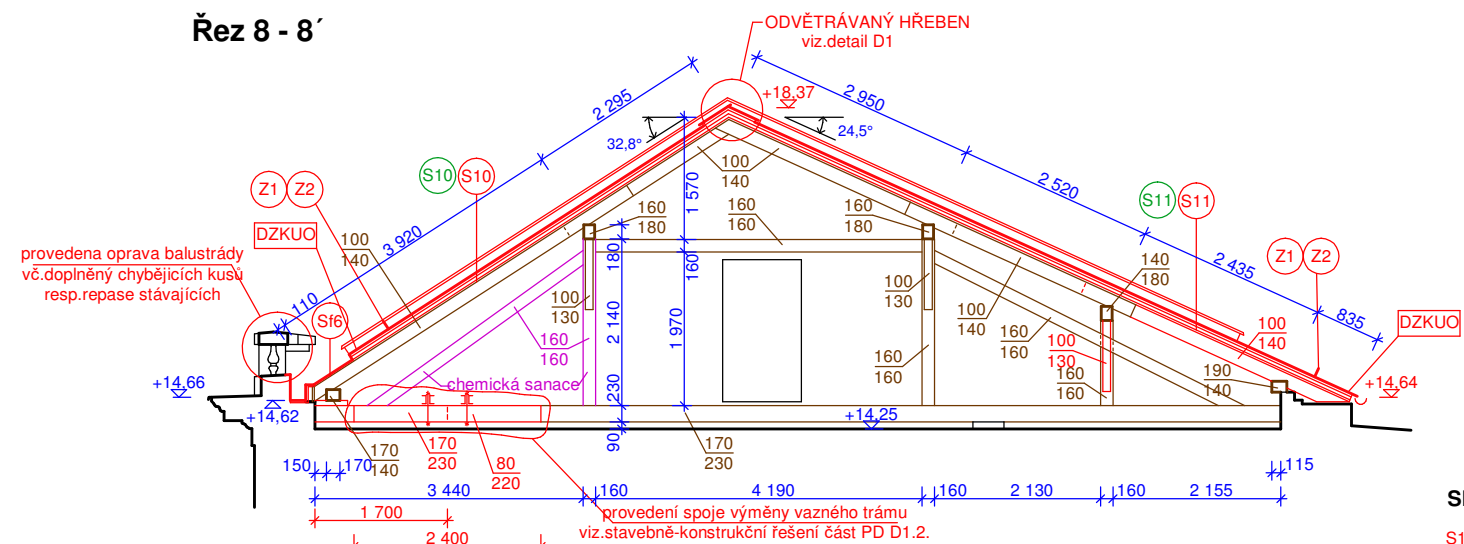
Sf8

střešní fólie mPVC tl. 1,5mm vč.kotvení a poplast.profil
separační vrstva (geotextilie 300 g/m2)
nové bednění tl.21 mm (vodovzdorná překližka)
rošt z latí 60/40 mm po 500 mm (kotvený do zdiva)
(oklepání stávající omítky)
stávající zdivo z CP
