část B. Souhrnný technický popis

Název stavby : ***Živel 1 MŠ Pramínek ul. Hlubčická
– obnova po povodni 09/2024***

Stupeň PD: *DOKUMENTACE UDRŽOVACÍCH PRACÍ A OPRAV
(DPS)*

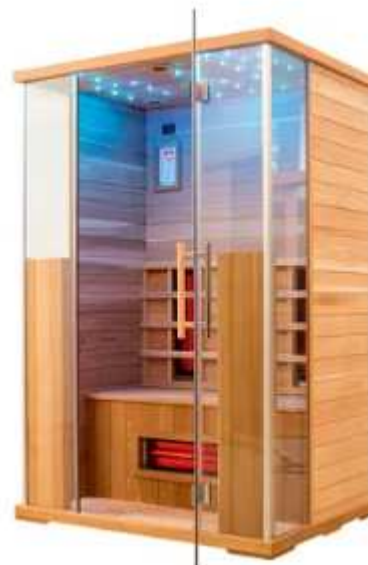
Dle požadavku provozovatele bude osazena nová infrasauna (v rámci umývárny m.č. 111a) pro děti – kabina 1300/1000/2000 mm – viz vybavení V6.
