**název akce: Prodejna Opavská 32, Krnov - výměna oken v zadní části**

**Schéma části půdorysu 1.NP**

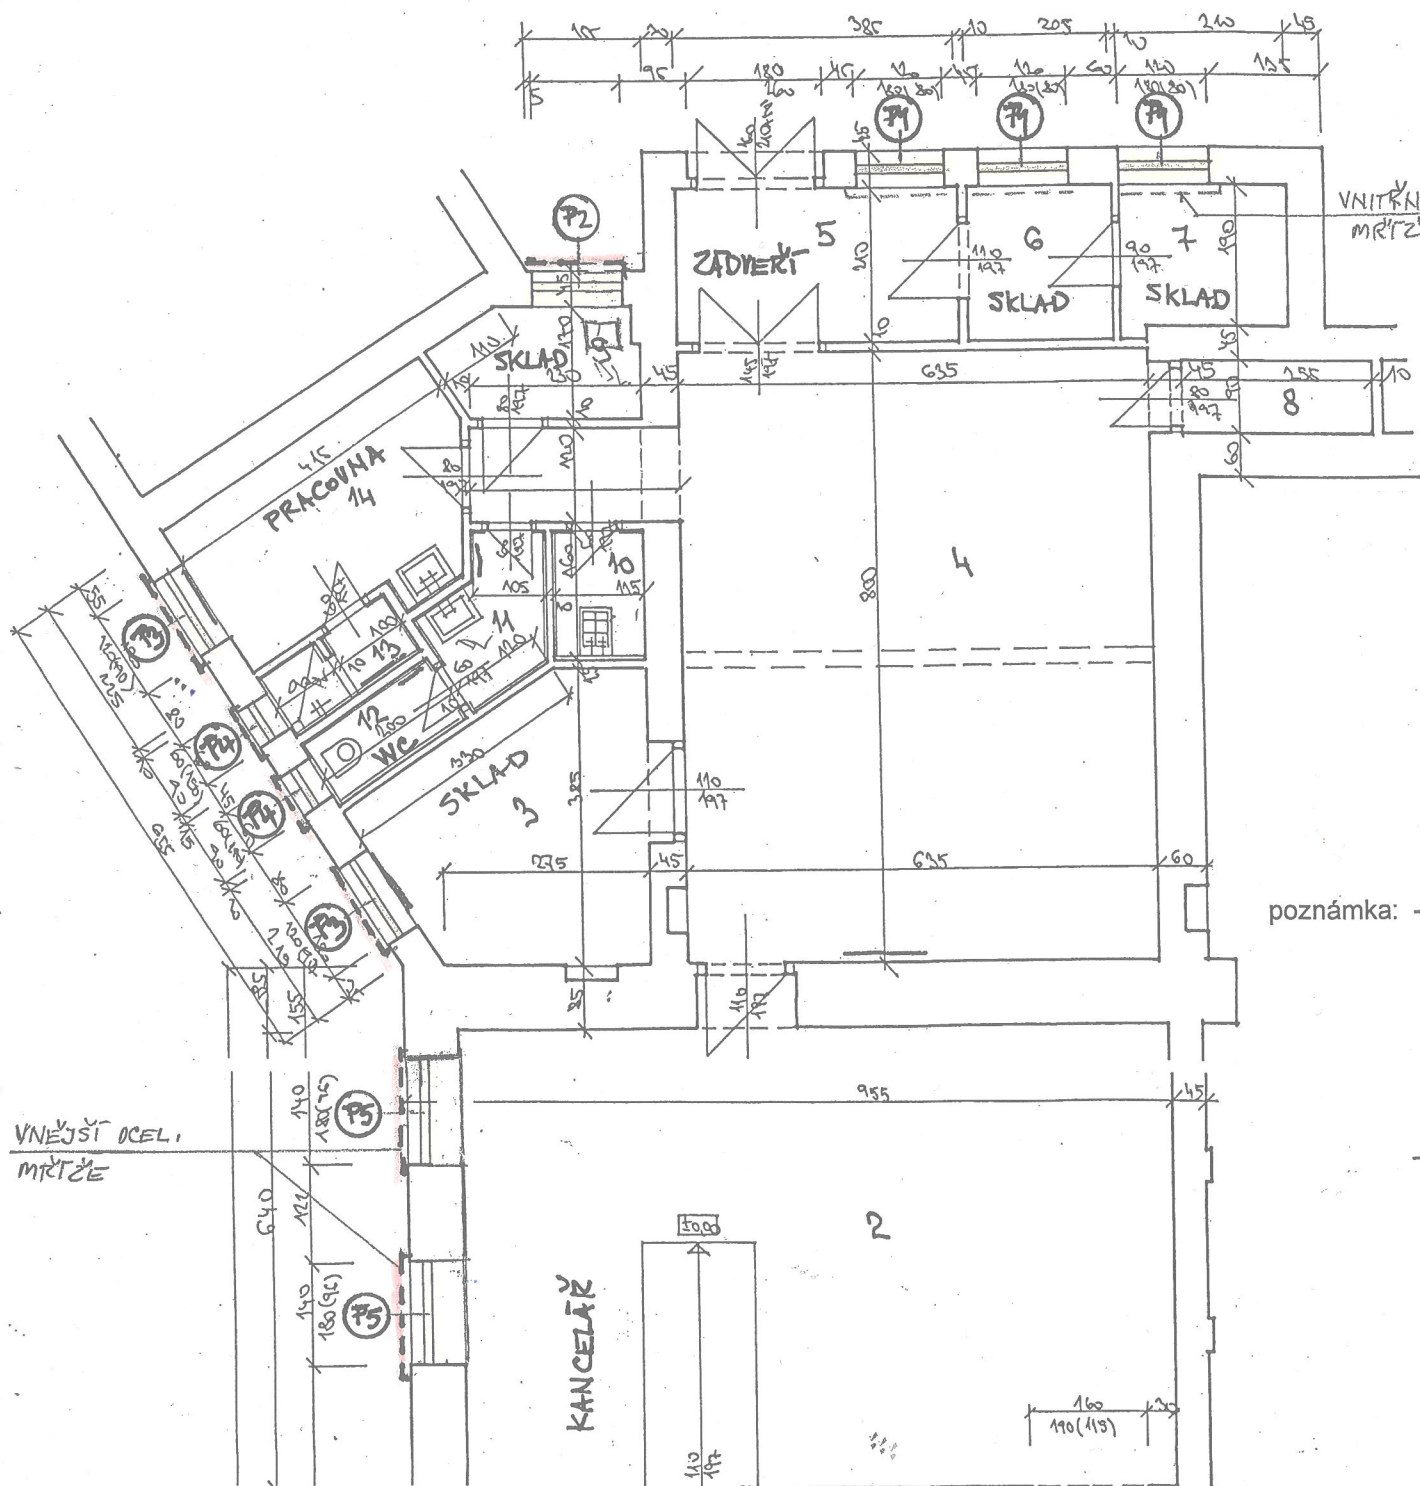
- P1 - stávající dřevěné zdvojené okno cca 1200/1800mm - 3ks včetně vnitřních ocelových mříží
- P2 - stávající dřevěné zdvojené okno cca 1200/600mm - 1ks včetně vnějších ocelových mříží
- P3 - stávající dřevěné zdvojené okno cca 1200/1200mm - 2ks včetně vnějších ocelových mříží
- P4 - stávající dřevěné zdvojené okno cca 600/600mm - 2ks včetně vnějších ocelových mříží
- P5 - stávající dřevěné zdvojené okno cca 1400/1800mm - 2ks včetně vnějších ocelových mříží

poznámka: - výměna vyznačených oken - viz výpis plastových výrobků do stávajících otvorů včetně nových vnitř. parapetů, nutné úpravy ostění (oprava omítky, popř. nový obklad) výmalba do vzdálenosti cca 1,0m vněj. plechové parapet zachovat - očistit, natřít vnější ocelové mříže zachovat - očistit, natřít vnitřní ocelové mříže zachovat  
 - zadní vstupní dvoukřídlové dveře do prodejny jsou plastové, vyměněny dřívě
