## **Posouzení vodních nádrží Ježník I. a II.**

**na pozemku parc. č. 5391/1 v k.ú. Krnov – Horní předměstí**

**V Krnově, 20.12.2016**

## ***Posouzení vodních nádrží Ježník I a I. na pozemku parc. č. 5391/1 v k.ú. Krnov – Horní předměstí***

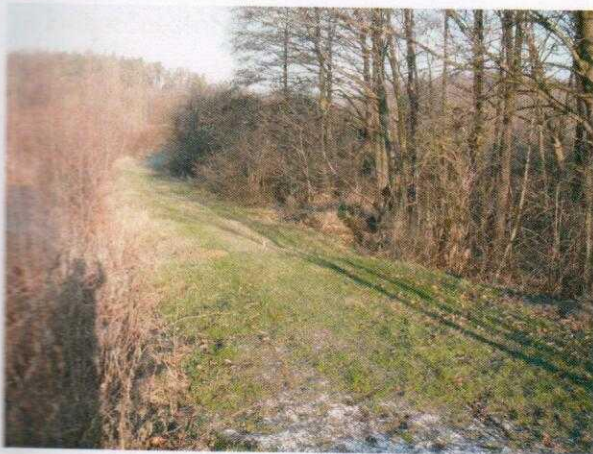
Hlavní hráz je zemní, sypaná, pravděpodobně homogenní - bez těsnících prvků. Chybí opevnění návodní strany a zpevnění koruny hráze. Koruna hráze je v případě nutnosti za příznivého počasí částečně pojezdná. Kóta koruny hráze je na úrovni 347,74 m.n.m. Délka hráze je cca 82 m, šířka koruny je cca 5,0 m. Výška je proměnlivá - 1,5m u zavázání do terénu

Sklon návodní strany je 1 : 1 - 2, sklon vzdušného svahu 1 : 2—2,5. Hráz je částečně zarostlá stromy a křovinami. Hráz nevykazuje průsaky. Chybí zde drenážní systém pro odvodnění paty hráze. Svahy hráze pomístně vykazují narušení od působení různých živočichů - ondatry, potkani, hraboši.

*hlavní hráž*

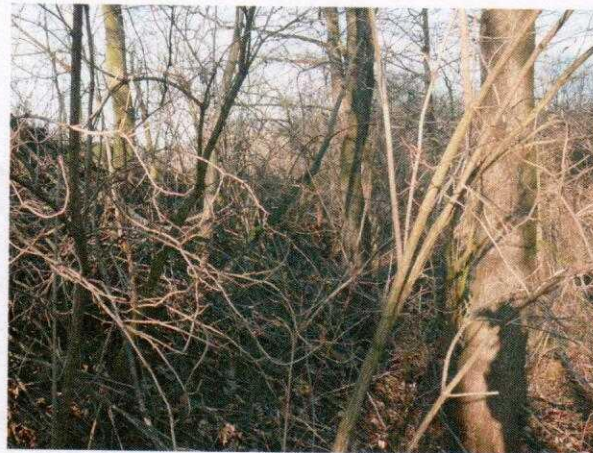
*zarostlý vzdušný svah hráze*

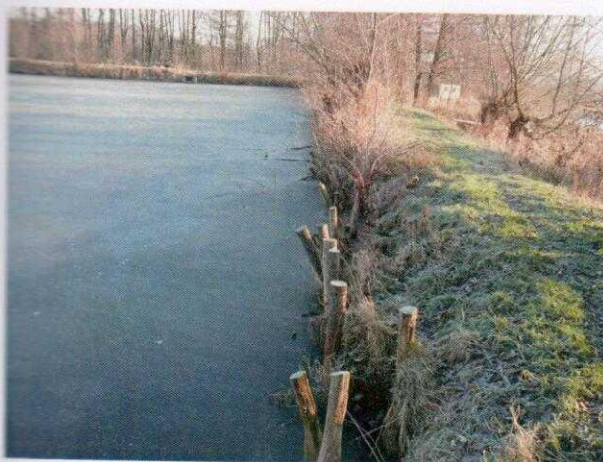
Boční hráž odděluje nádrž od toku Ježnického potoka. Hráz je zemní, sypaná, pravděpodobně homogenní - bez těsnících prvků. Opevnění návodní strany bylo tvořeno výdřevou zabezpečenou dřevěnými kůly. Toto opevnění je polorozpadlé a dochází tak k rozplavování materiálu hráze.

*boční hráž s rozpadlým opevněním*

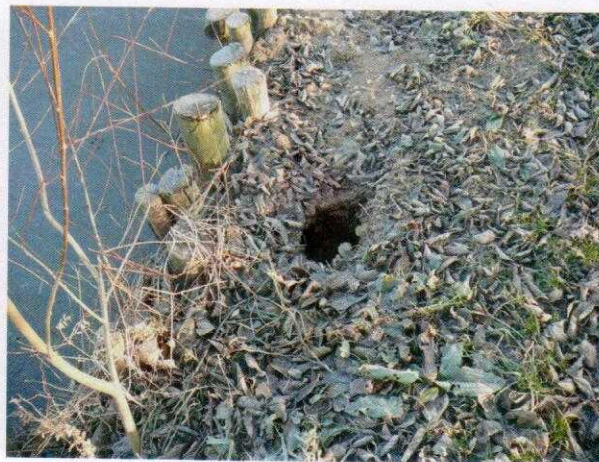
Sklon návodní strany je víceméně kolmý, sklon vzdušného svahu 1 : 1-2,5. Hráz je částečně zarostlá stromy a křovinami. Hráz nevykazuje průsaky. Chybí zde drenážní systém pro odvodnění paty hráze. Svahy hráze pomístně vykazují narušení od působení různých živočichů - ondatry, potkani, hraboši. Při místním šetření byla zjištěna kaverna u návodního svahu.

*kaverna*

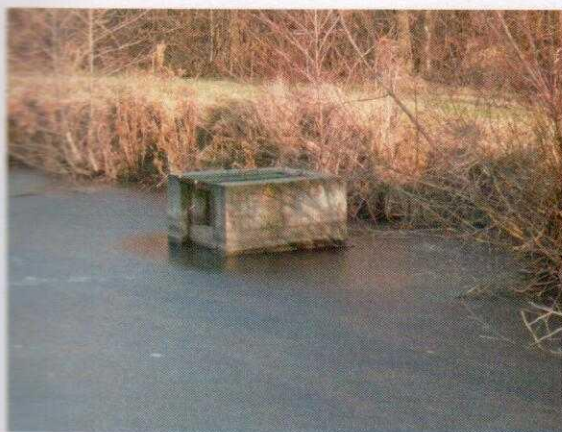
Vypouštěcí zařízení tvoří betonový, dvojitý otevřený požerák s dřevěnou dlužovou stěnou. Vnitřní rozměry požeráku jsou 1,00 x 0,70 m, tloušťka stěn je 0,30 m. Boky hráze u požeráku jsou částečně rozplaveny. Max. hloubka vody je odhadnuta na 2,2 m . Odpadní potrubí je z betonových rour DN 400. Na výtoku je umístěno betonové loviště o rozměrech 1,25 x 3,5m. Odpadní koryto tvoří otevřený neopevněný příkop š. 0,60m délky cca 22 m, který je zaústěn zpět do Ježnického potoka. Přístup k lovišti je z hráze betonovým , 2 m širokým schodištěm.

*betonový otevřený požerák*

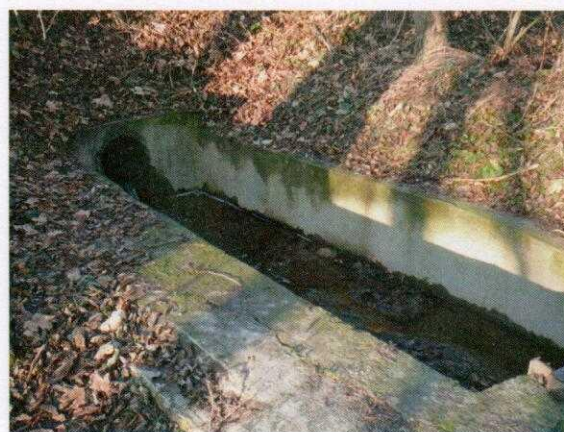
*loviště*

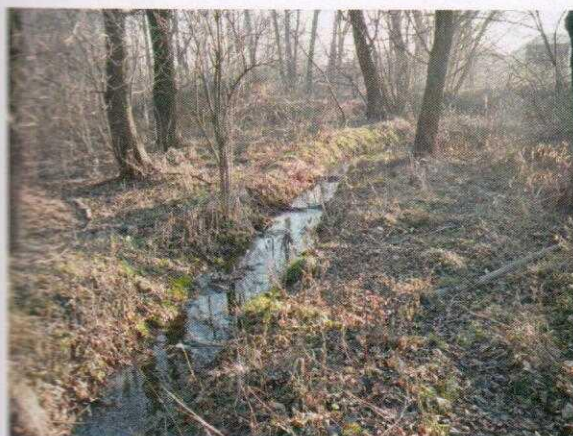
*odtokové koryto*

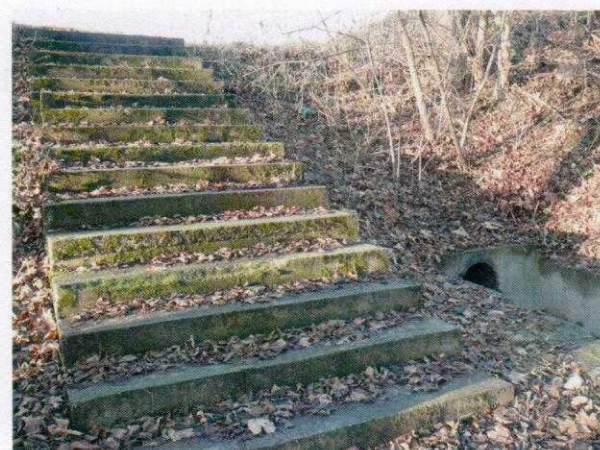
*betonové schodiště*

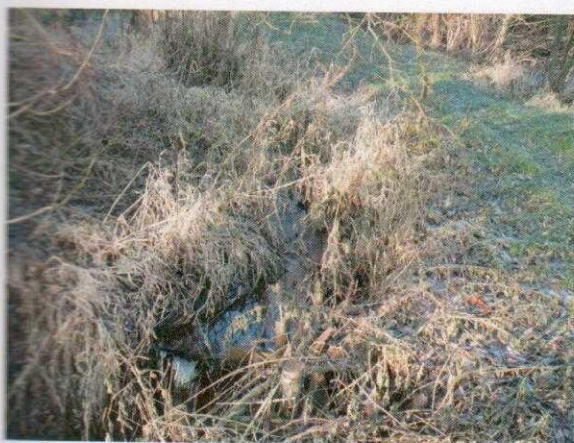
Nádrž je boční s možností regulace množství přitékající vody stavidlem. Odběrný objekt je umístěn na Ježnickém potoce.

*stavitko na Ježnickém potoce*

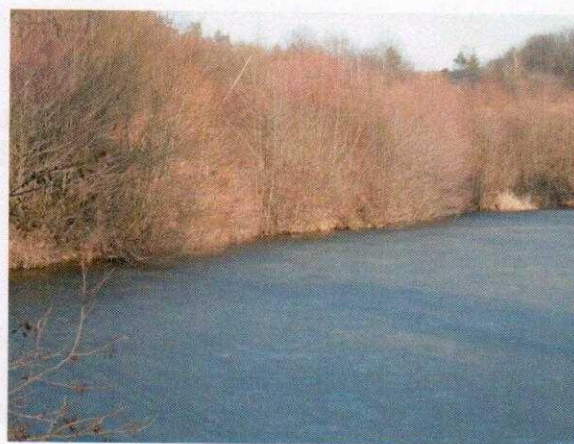
Vlastní nádrž je nepravidelného trojúhelníkového varu. Sklony břehů jsou proměnlivé. Nádrž, s ohledem na svoji hlavní – tj. rybochovnou funkci - nemá zřetelně vyčleněné litorální pásmo. Okolí nádrže a břehy jsou porostlé stromy s keřovým patrem. Nádrž je zároveň významným krajinným prvkem (VKP) s výskytem množství na vodě vázaných živočichů.

*okolí nádrže*

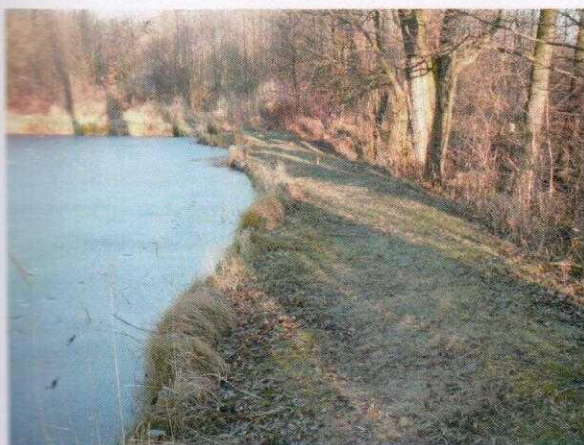
Hlavní hráz je zemní, sypaná, pravděpodobně homogenní - bez těsnících prvků. Chybí opevnění návodní strany a zpevnění koruny hráze. Koruna hráze je v případě nutnosti za příznivého počasí částečně pojezdná. Kóta koruny hráze je na úrovni 343,39 m.n.m. Délka hráze je cca 45 m, šířka koruny je cca 2,50 m. Výška je proměnlivá - 1,2 m u zavázání do terénu do 2,2 m u Ježnického potoka.

hráz

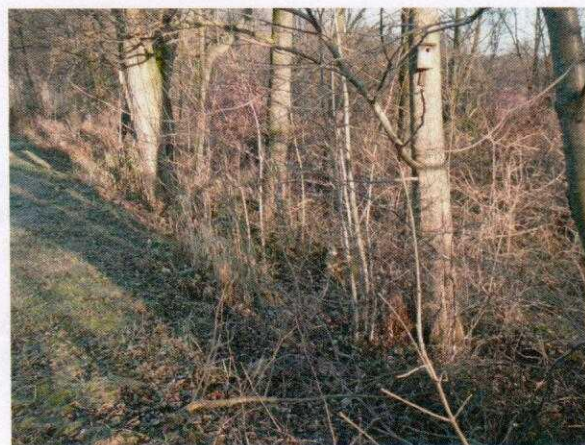
Sklon návodní strany je 1 : 1 - 2, sklon vzdušného svahu 1 : 2—2,5. Hráz je částečně zarostlá stromy a křovinami. Hráz nevykazuje průsaky. Chybí zde drenážní systém pro odvodnění paty hráze. Svahy hráze pomístně vykazují narušení od působení různých živočichů - ondatry, potkani, hraboši.

zarostlý vzdušný svah hráze

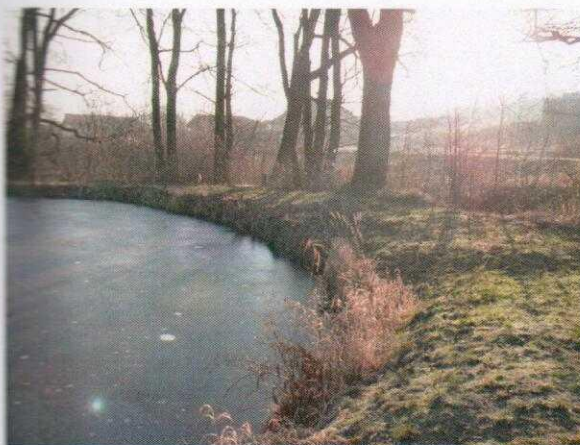
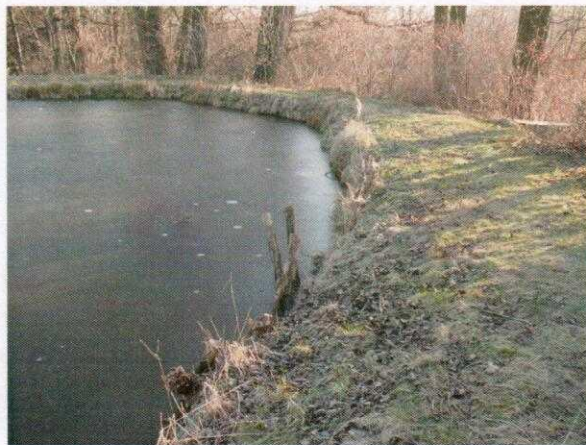
Boční hráz odděluje nádrž od toku Ježnického potoka. Hráz je zemní, sypaná, pravděpodobně homogenní - bez těsnících prvků. Opevnění návodní strany bylo tvořeno výdřevou zabezpečenou dřevěnými kůly. Toto opevnění je polorozpadlé a dochází tak k rozplavování materiálu hráze.

*boční hráz s rozpadlým opevněním*

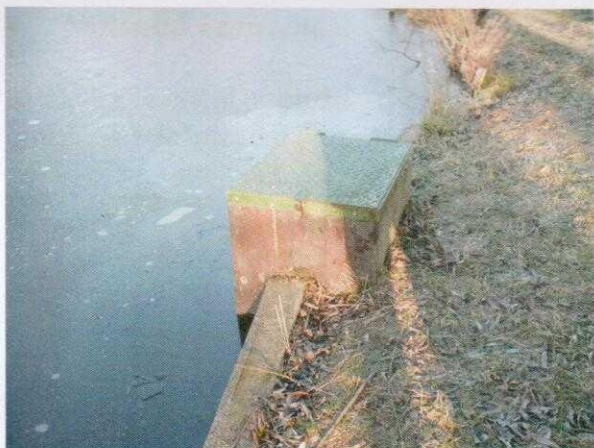
Vypouštěcí zařízení tvoří dřevěný, otevřený požerák s dřevěnou dlužovou stěnou a ocelovým poklopem. Vnitřní rozměry požeráku jsou 0,60 x 0,60 m. Boky hráze u požeráku jsou opevněny betonovými křídly tl. 0,20 m. Max. hloubka vody je odhadnuta na 2,0 m. Odpadní potrubí je z betonových rour DN 300. Na výtoku je umístěno betonové loviště o rozměrech 1,25 x 2,5 m. Odpadní koryto tvoří otevřený neopevněný příkop š. 0,60 m délky cca 11 m, který je zaústěn zpět do Ježnického potoka. Přístup k lovišti je z hráze.

*dřevěný požerák*

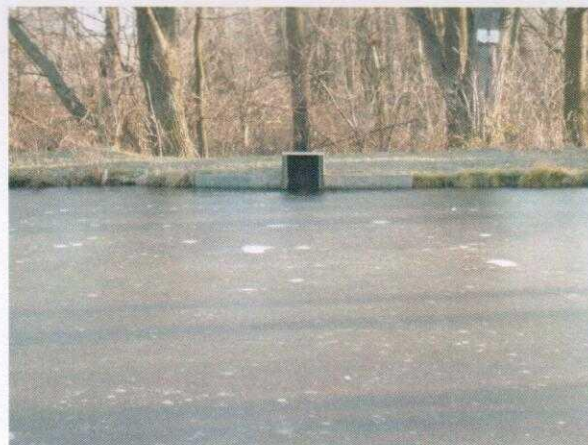
*opevnění betonovými křídly*

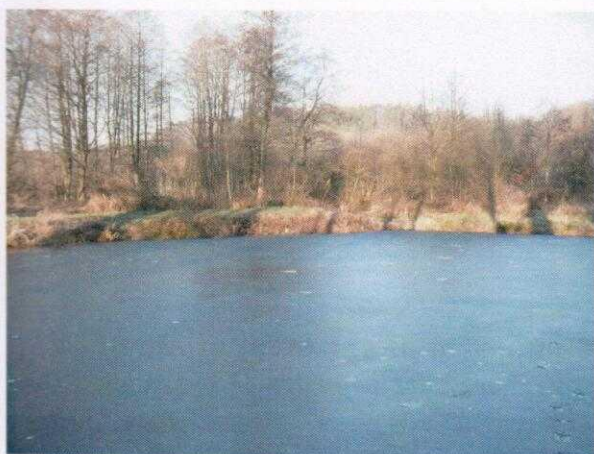
Vlastní nádrž je nepravidelného oválného varu. Sklony břehů jsou proměnlivé . Nádrž, s ohledem na svoji hlavní – tj. rybochovnou funkci - nemá zřetelně vyčleněné litorální pásmo. Okolí nádrže a břehy jsou porostlé stromy s keřovým patrem. Nádrž je zároveň významným krajinným prvkem (VKP) s výskytem množství na vodě vázaných živočichů.

*okolí nádrže*

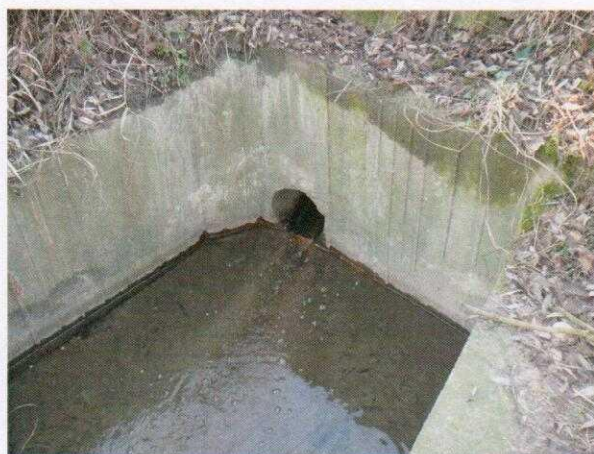
*loviště*

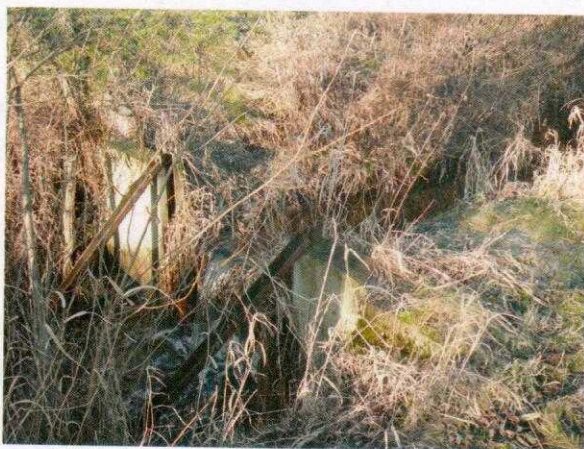
Nádrž je boční s možností regulace množství přitékající vody stavidlem. Odběrný objekt je umístěn na Ježnickém potoce.

*stavitko na Ježnickém potoce*
