Ing.Miroslav Geryk & Ing.Jiří Géryk		Ing.Miroslav Geryk		Ing.Jiří Géryk		inženýrská a projekční činnost, technický dozor, koordinátoři BOZP		DATUM : 05/2018	
ZODPOVĚDNÝ PROJEKTANT :		Ing.Miroslav Geryk		e-mail : miroslavgeryk@volny.cz		mobil : 777009772		JEDNOTKY : cm, m	
Dvořákův okruh 13		Krnov 794 01		774630321		775630321		FORMÁT : 8A4	
MÍSTO STAVBY :		Říční okruh č.pop. 5, Krnov 794 01, k.ú. Krnov - Horní předměstí, pozemek parc. č.13/1, 13/8		Město Krnov, Hlavní náměstí 96/1, Krnov 794 01		Karnola - udržitelná revitalizace a zatraktivnění národní kulturní památky		MĚŘÍTKO : 1:75	
STAVEBNÍK :		Město Krnov, Hlavní náměstí 96/1, Krnov 794 01		Karnola - udržitelná revitalizace a zatraktivnění národní kulturní památky		Odstranění havarijního stavu konstrukce objektu C Karnoly po požáru		STUPĚŇ PD :	
VÝKRES :		PŮDORYS 3.NP - STAVEBNÍ ÚPRAVY		Č. VÝKRESU		D.1.18		DPS

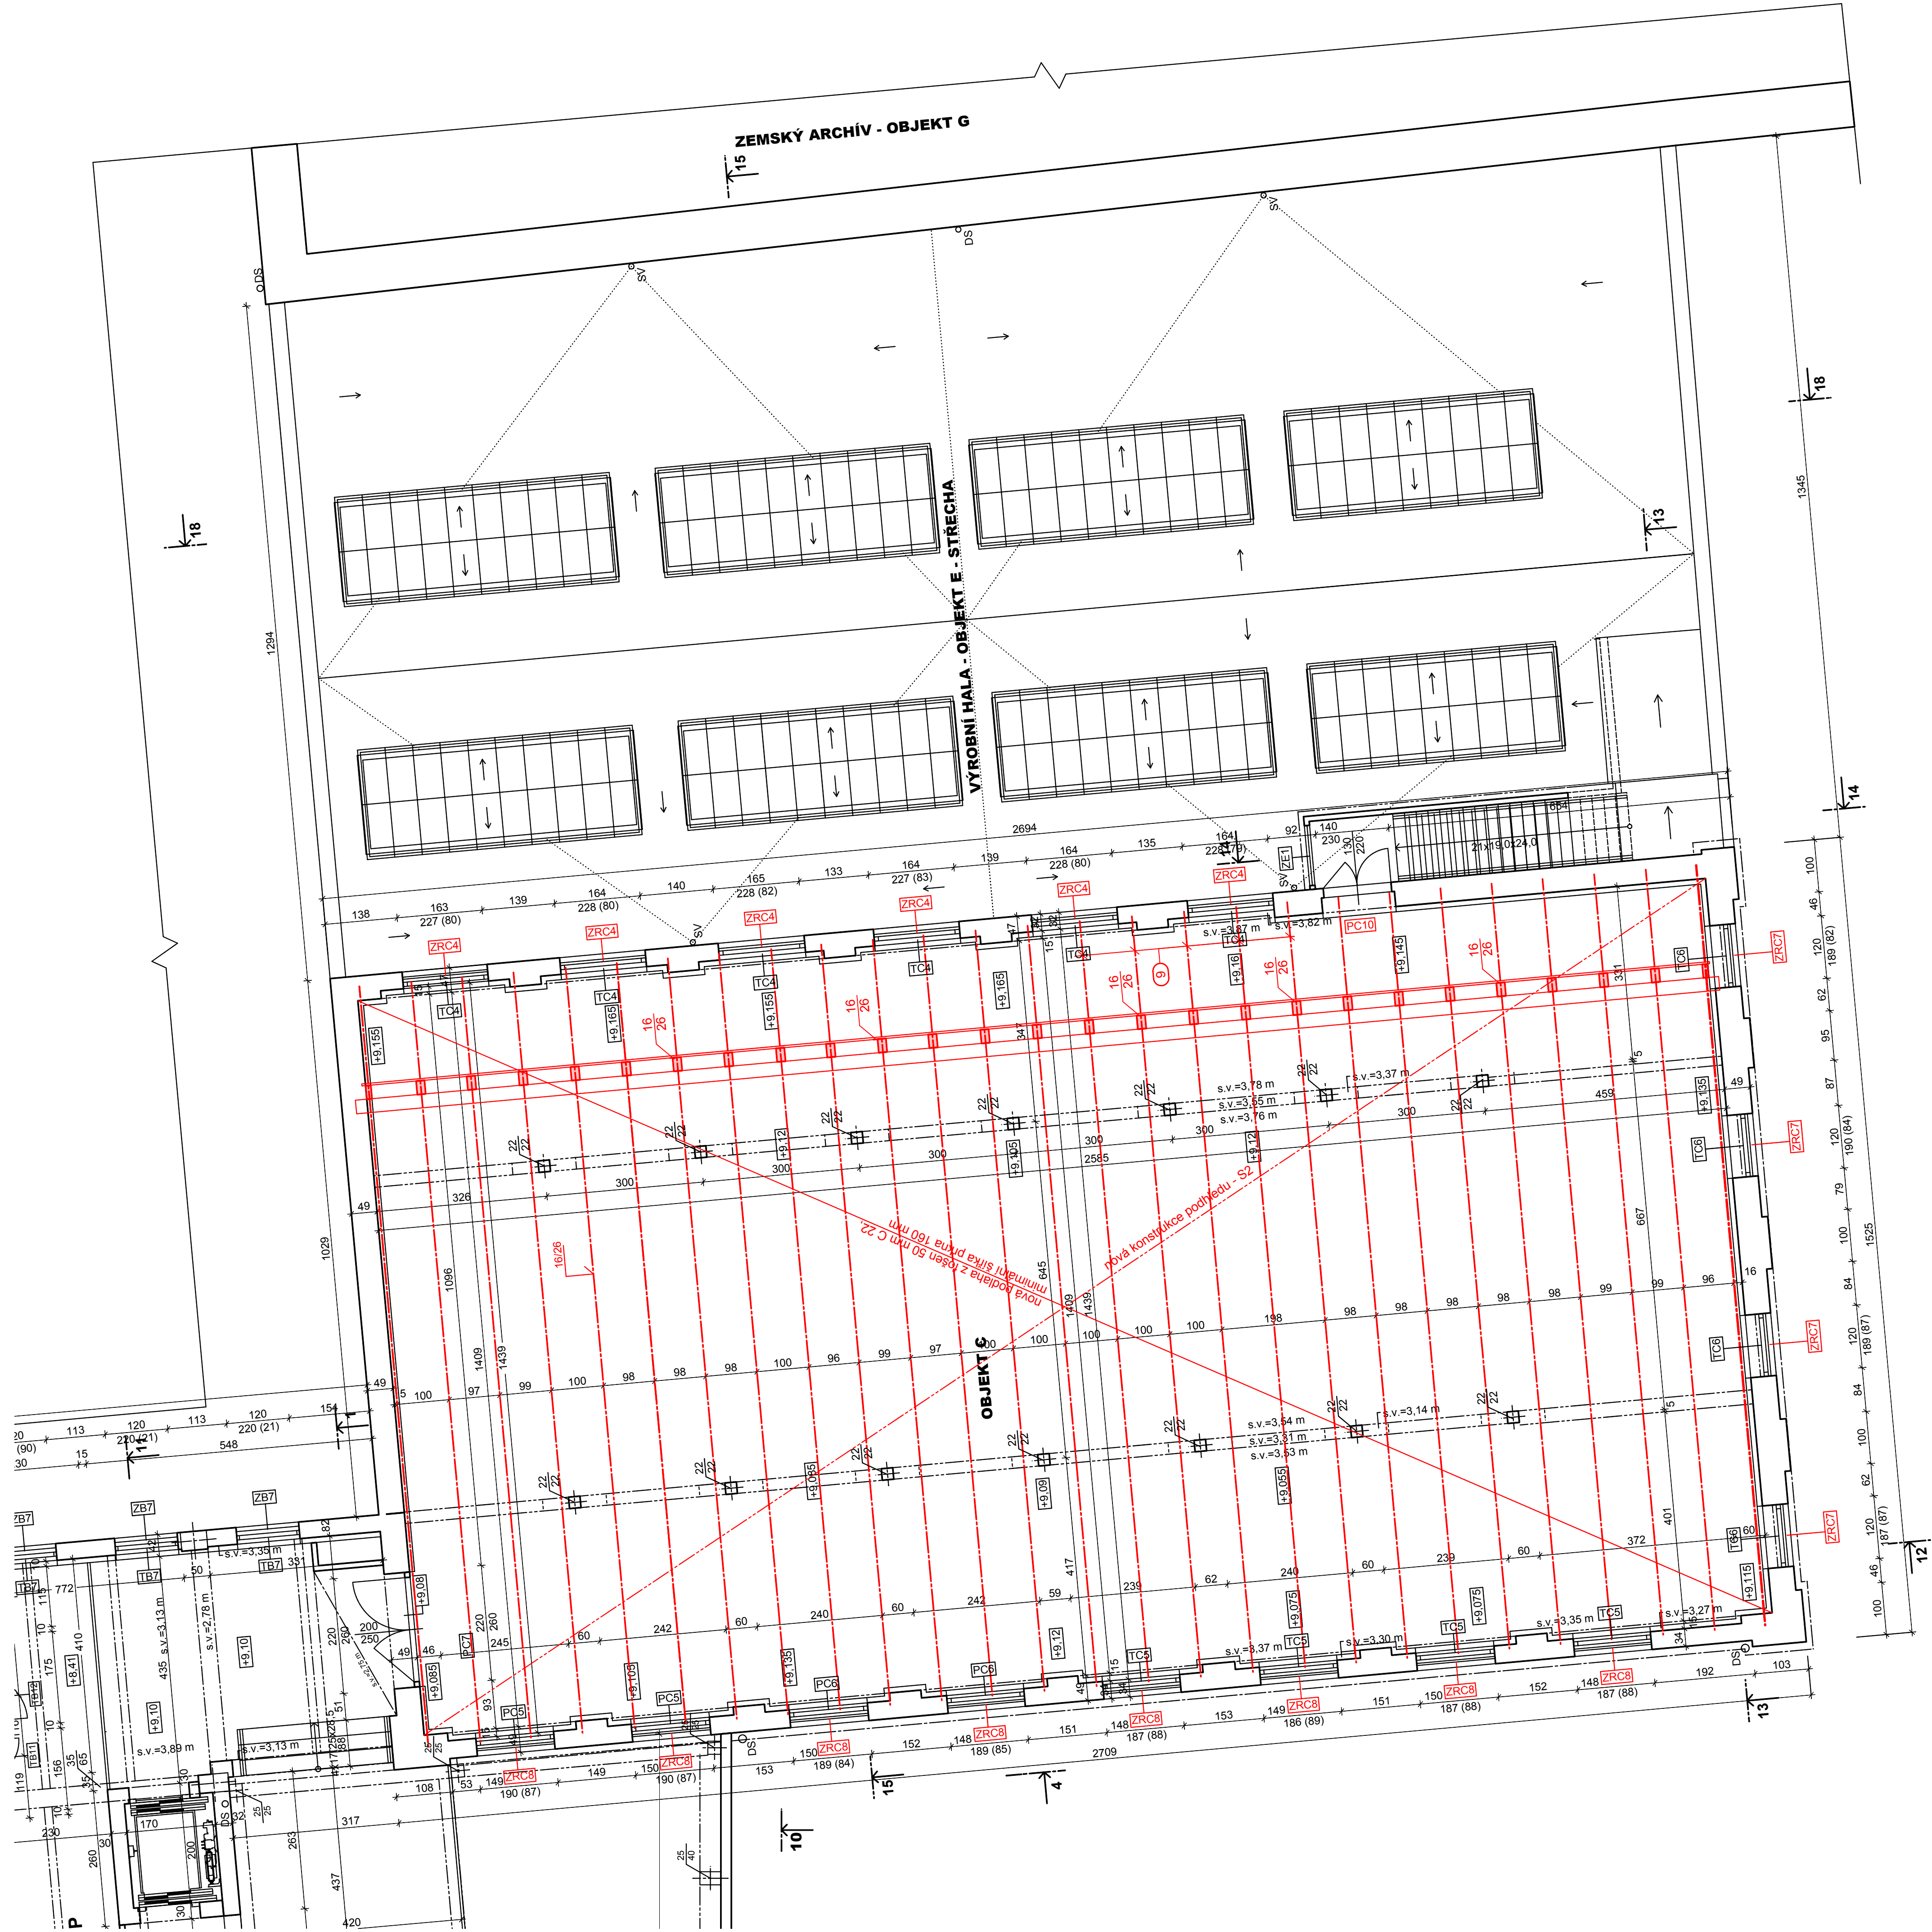
- STÁVAJÍCÍ KONSTRUKCE
- NOVÉ DŘEVĚNÉ TRÁMY STROPU 16/26 NAD 2.NP, DŘEVO TŘÍDY C 22
- ZACHOVANÉ DŘEVĚNÉ SLOUPY 22/22
- ZACHOVANÉ DŘEVĚNÉ PRŮVLAKY V 3.NP
- SKLADBA PODHLEDU S2 NAD 3.NP:
 - stávající stropní trámy 16/22
 - podbití - dřevěné desky
 - ocelové rábřizové pleťivo
 - vápenocementová omítka
- ZRC7 REPAZE OCELOVÝCH OKEN POŠKOZENÝCH PŘÍ POŽÁRU
