OBNOVA DŘEVĚNÝCH STĚN V INTERIÉRU 2.NP OBJEKTU C – KARNOLA

SKLAD MATRIC

ŠATNA A CHODBA

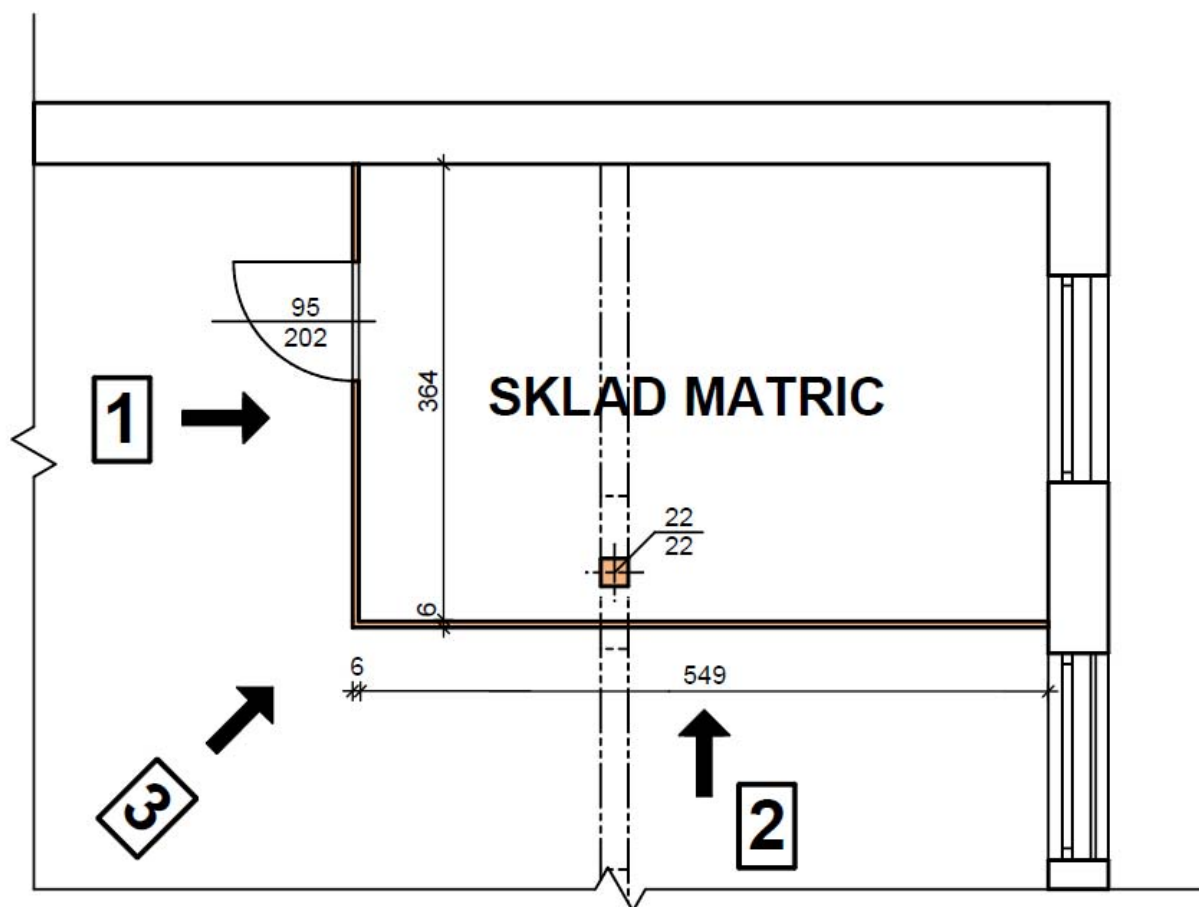
Při požáru v prosinci 2017 došlo k nevratnému poškození dřevěných vnitřních příček tvořících sklad matric, šatnu a chodbu (denní místnost).

Budou provedeny nové dřevěné příčky – repliky původních příček dle dochovaných fotografií v původním členění.

Příčky budou provedeny z hoblovaných smrkových desek s povrchovou úpravou krycím nátěrem bílé barvy (odstín slonová kost). Stěny budou dle původního členění s prosklením. Zasklení bude jednosklem čirým. Spoje jednotlivých stěn a napojení na strop a podlahu bude překryt dřevěnou krycí lištou.
