VÝMĚNA STŘEŠNÍHO PLÁŠTĚ MŠ
SLUNEČNICE, ALBRECHTICKÁ1702/5, KRNOV

RZ 158-2023/08
LISTOPAD 2023
DPS
měřítko 1:50
ozn.výkr. D.1.1-3

POHLED NA STŘECHU
STÁVAJÍCÍ STAV A DEMONTÁŽE
D.1.1 ARCHITEKTONICKO-STAVEBNÍ ŘEŠENÍ

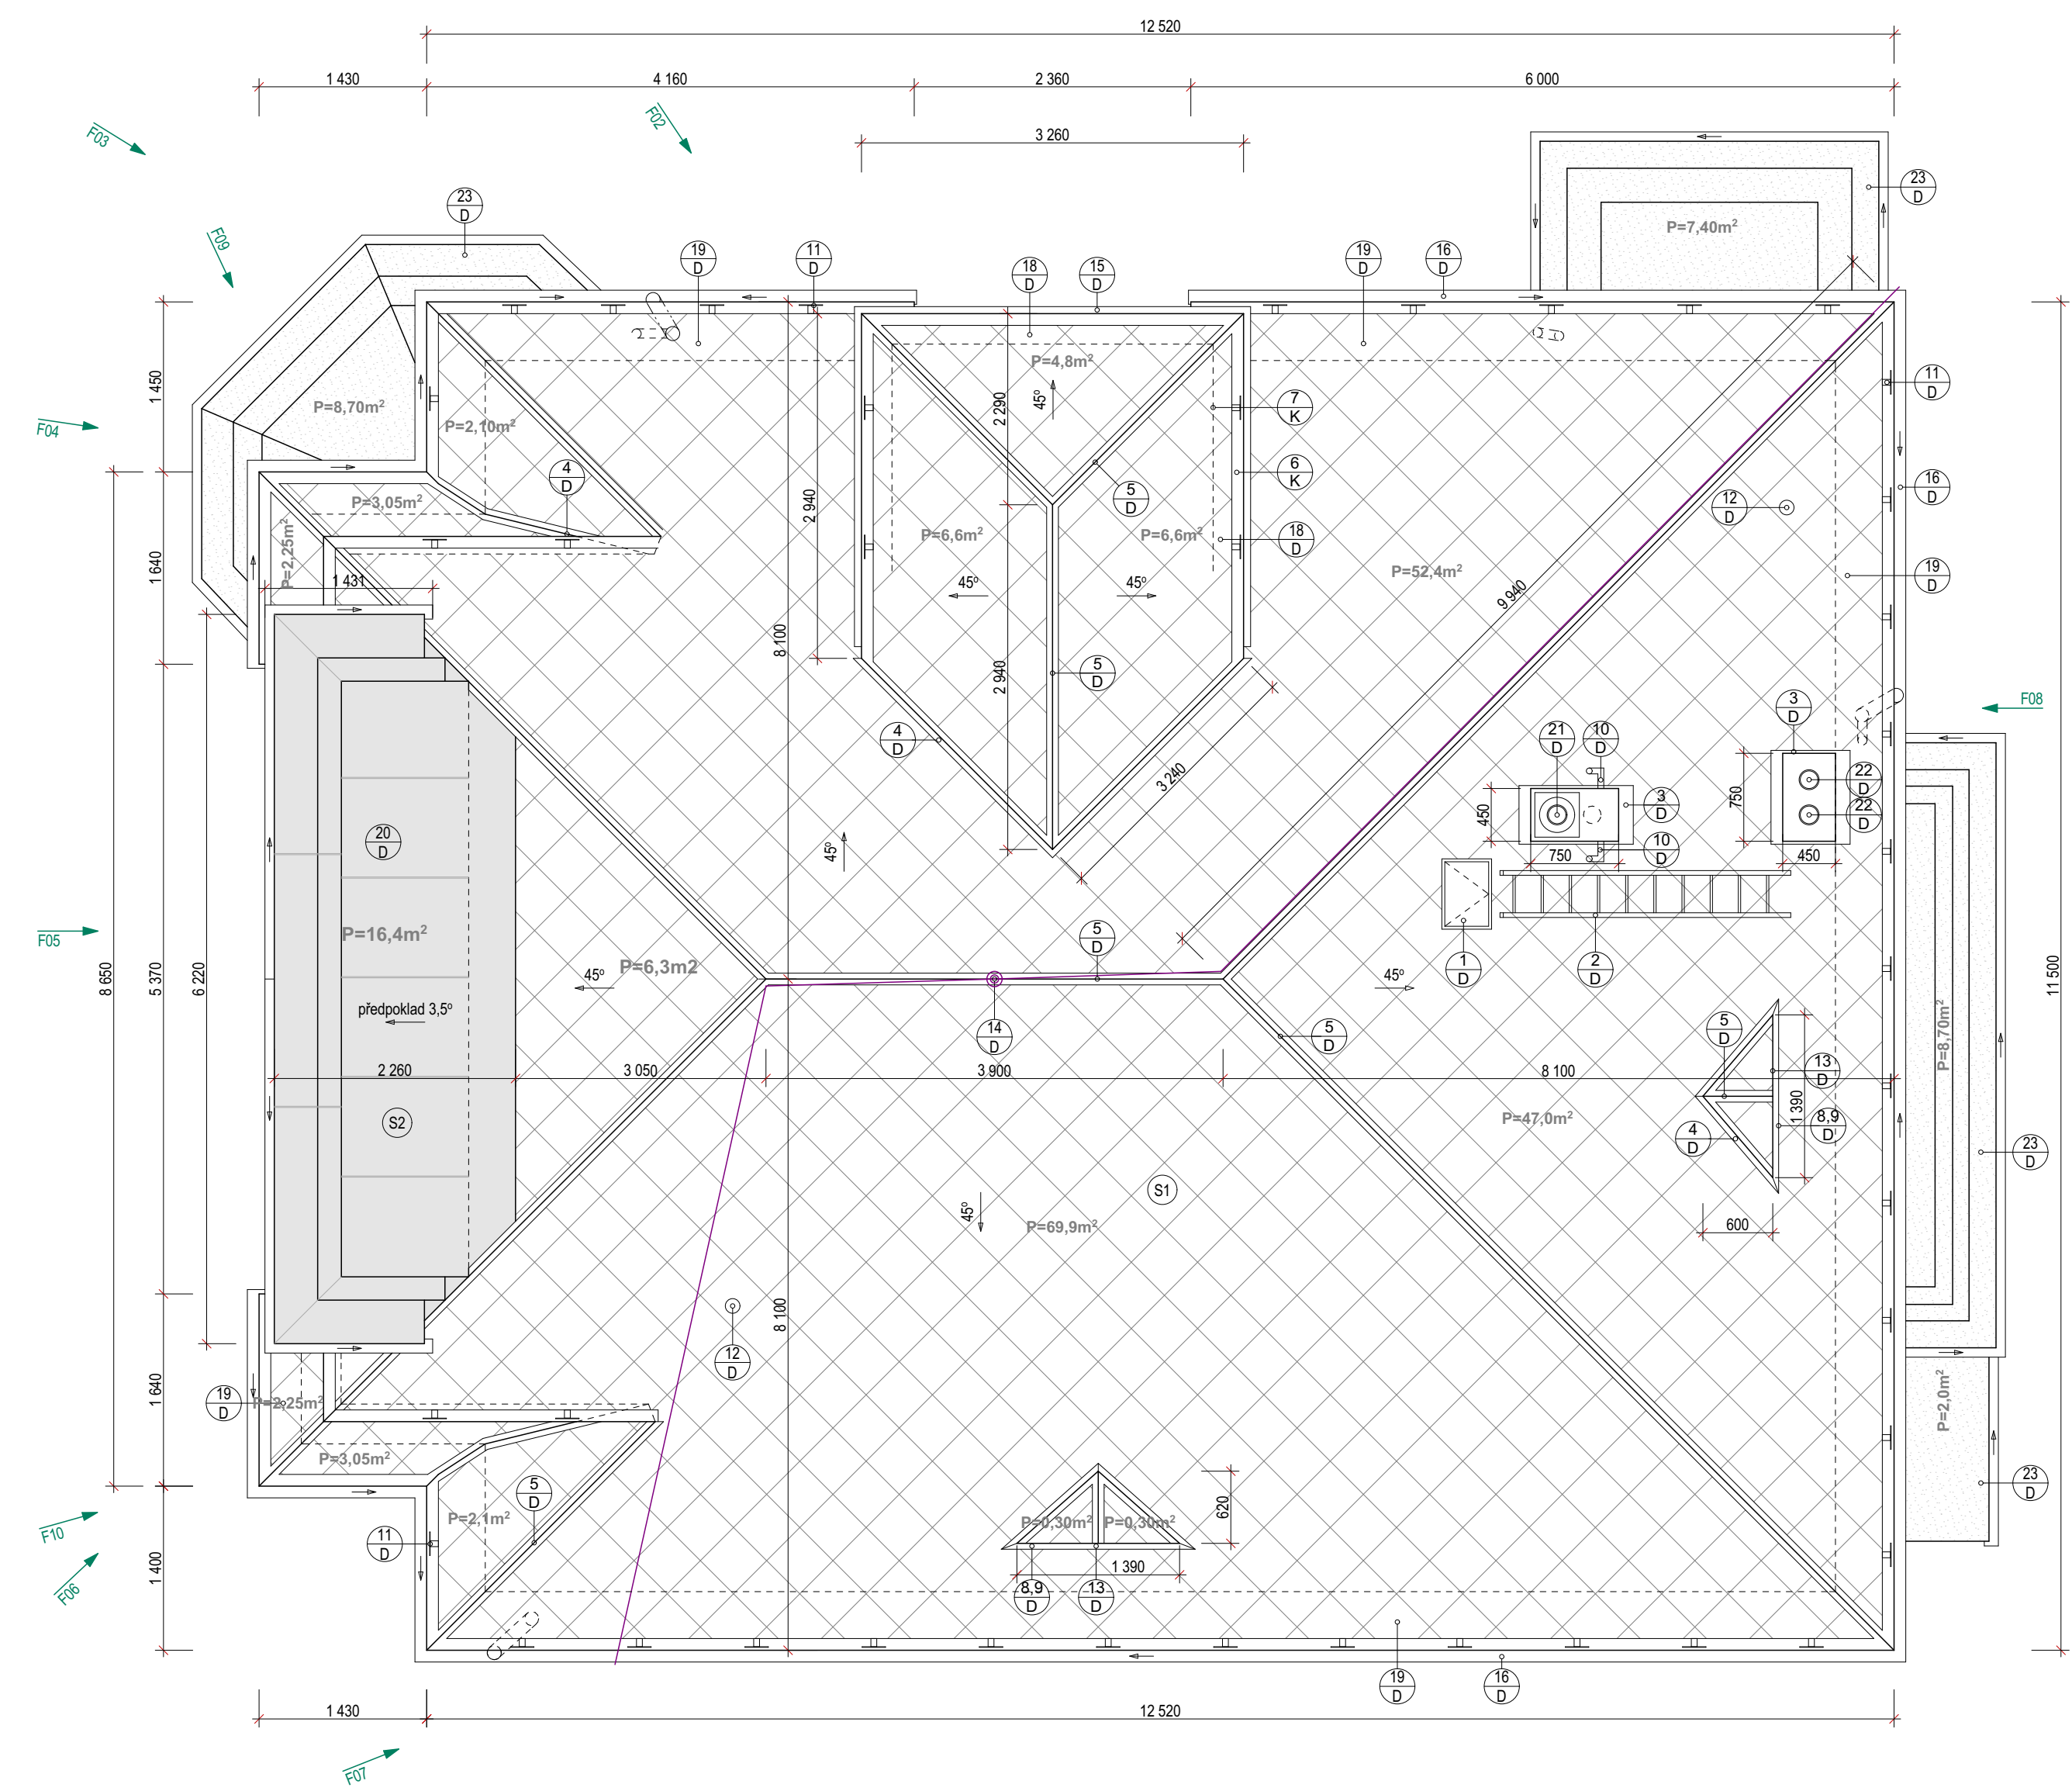
POHLED NA STŘECHU M 1:50
STÁVAJÍCÍ STAV A DEMONTÁŽE

OZN.	POPIS VÝROBKU	MNOŽSTVÍ
1 D	DEMONTÁŽ STŘEŠNÍHO VÝLEZU - DŘEVĚNÝ OPLECHOVANÝ, OTVÍRATELNÉ KŘÍDLO S DRÁTOSKLEM	1ks
2 D	DEMONTÁŽ STÁVAJÍCÍHO ŽEBŘÍKU STŘEŠNÍ KOVOVÝ ŽEBŘÍK DL. cca 3,5m	1ks
3 D	DEMONTÁŽ OPLECHOVÁNÍ KOMÍNU, ODSTRANIT VČETNĚ ODŘEZÁNÍ PŘESAHŮ KOMINOVÝCH HLAV A SROVNÁNÍ ŘÍMS	2ks
4 D	DEMONTÁŽ OPLECHOVÁNÍ ÚZLABÍ	16,5m
5 D	DEMONTÁŽ OPLECHOVÁNÍ NÁROŽÍ A HŘEBENE	59,5m
6 D	DEMONTÁŽ OPLECHOVÁNÍ NAD OKAPEM	59,1m
7 D	DEMONTÁŽ LEMOVÁNÍ ZDIVA	8,9m
8 D	DEMONTÁŽ ZÁVĚTRNÉ LIŠTY	2,8m
9 D	DEMONTÁŽ LEMOVÁNÍ VÍKÝŘE	5,4m
10 D	DEMONTÁŽ STÁVAJÍCÍ ANTÉNY BEZDRÁTOVÉHO PŘENOSU DAT A POZEMNÍHO VYSÍLÁNÍ OBĚ BUDOU NÁSLEDNĚ OSAZENY NA NOVÝ STOŽÁR PO DOBU REKONSTRUKCE ZAJISTIT DOČASNÉ ŘEŠENÍ PŘENOSU DAT	2ks
11 D	DEMONTÁŽ STÁVAJÍCÍCH SNĚHOVÝCH ZÁBRAN	42ks
12 D	DEMONTÁŽ STÁVAJÍCÍCH ODVĚTRACÍCH KOMÍNŮ	2ks
13 D	DEMONTÁŽ STÁVAJÍCÍCH PLASTOVÝCH VÍKÝŘOVÝCH OKEN	2ks
14 D	DEMONTÁŽ STÁVAJÍCÍ JÍMACÍ SOUSTAVY - 1x JÍMACÍ TYČ, 2x SVOD (cca 24m)	1ks

15 D	DEMONTÁŽ ŽLABŮ r.š. 250mm VČETNĚ HÁKŮ	9,3m
16 D	DEMONTÁŽ ŽLABŮ r.š. 330mm VČETNĚ HÁKŮ	45m
17 D	DEMONTÁŽ KOTLÍKŮ, KOLEN A ČÁSTI SVODŮ cca 1m	3ks
18 D	ODSTRANĚNÍ STÁVAJÍCÍHO DŘEVĚNÉHO PODBITÍ PŘESAHŮ STŘECHY cca š. 160 / v.160mm	9,6m
19 D	ODSTRANĚNÍ STÁVAJÍCÍHO DŘEVĚNÉHO PODBITÍ PŘESAHŮ STŘECHY cca š. 260 / v.160mm	41,5m
20 D	DEMONTÁŽ PLECHOVÉ KRYTINY PULTOVÉ STŘECHY NAD RIZALITEM	16,5m²
21 D	DEMONTÁŽ HDPE KRYTU ODVĚTRÁNÍ KONDENZAČNÍHO KOTLE	1ks
22 D	DEMONTÁŽ KOMINOVÉHO NÁSTAVCE PR. 180 NEREZ SE STŘÍŠKOU	2ks
23 D	ODSTRANĚNÍ STÁVAJÍCÍHO NÁTĚRU	26,8m²

OZN.	POPIS	MNOŽSTVÍ
S1	- STŘEŠNÍ KRYTINA AZBESTOCEMENTOVÉ ŠABLONY - PODKLADNÍ LEPENKA - PODKLADNÍ BEDNĚNÍ V ROZSAHU 100% - KROKVE VÝMĚNA NEVYHOVUJÍCÍCH KROKVÍ, PŘÍPADNĚ JINÝCH NOSNÝCH PRVKŮ KROVU PŘEDPOKLAD 30% PRVKŮ	cca 210m²
S2	- STŘEŠNÍ KRYTINA PLECHOVÁ - PODKLADNÍ LEPENKA (PŘEDPOKLAD) - PODKLADNÍ BEDNĚNÍ (PŘEDPOKLAD) V ROZSAHU 100%	cca 16,4m²

OZN.	POPIS
P1	DEMONTÁŽ AZBESTOCEMENTOVÉ STŘEŠNÍ KRYTINY PROVÁDĚT V SOULADU S PLATNÝMI PODMÍNKAMI PRO PRÁCI S NEBEZPEČNÝM ODPADEM - VIZ TECHNICKÁ ZPRÁVA
