</div>
ZPRACOVATEL PROJEKTU/AUTHOR OF DESIGN SECTION:						
STAV MORAVIA spol. s r.o Jirská 570/30 Ostrava 1, 702 00 IČ: 479 77 655						
ZODPOVĚDNÝ PROJEKTANT/AUTHORIZED DESIGNER:		HLAVNÍ INŽENÝR PROJEKTU/CHIEF PROJECT ENGINEER:		KRESLIL/DESIGNER:		
ING. TOMÁŠ ŠAFRANEC TEL: (+420 775 024 774)		ING. MAREK SZOTKOWSKI TEL: (+420 603 894 281)		JAN SEDLÁČEK		
ČKAIT - ODBR PPO - č. 1104564						
MÍSTO AKCE/REGION: parcela č. 2754/1 v k. ú. Křov – Horní Předměstí [674737]						
AKCE/PROJECT:						
Opravy po povodni – Městské divadlo Křov – PD						
OBSAH/CONTENT :				STUPEŇ PD/LEVEL:		
D.1.2.5 – Jevištní technika a scénické osvětlení				DPS		
ST.OBJEKT/BUILD.OBJECT : SO.01 – STAVEBNÍ ÚPRAVY DIVADLA				ČÁST DOKUM./PART:

NÁZEV VKRESU/DRAWING:				č. VÝR./NUMBER:		
Schéma rozváděče S11				D.1.2.5 16

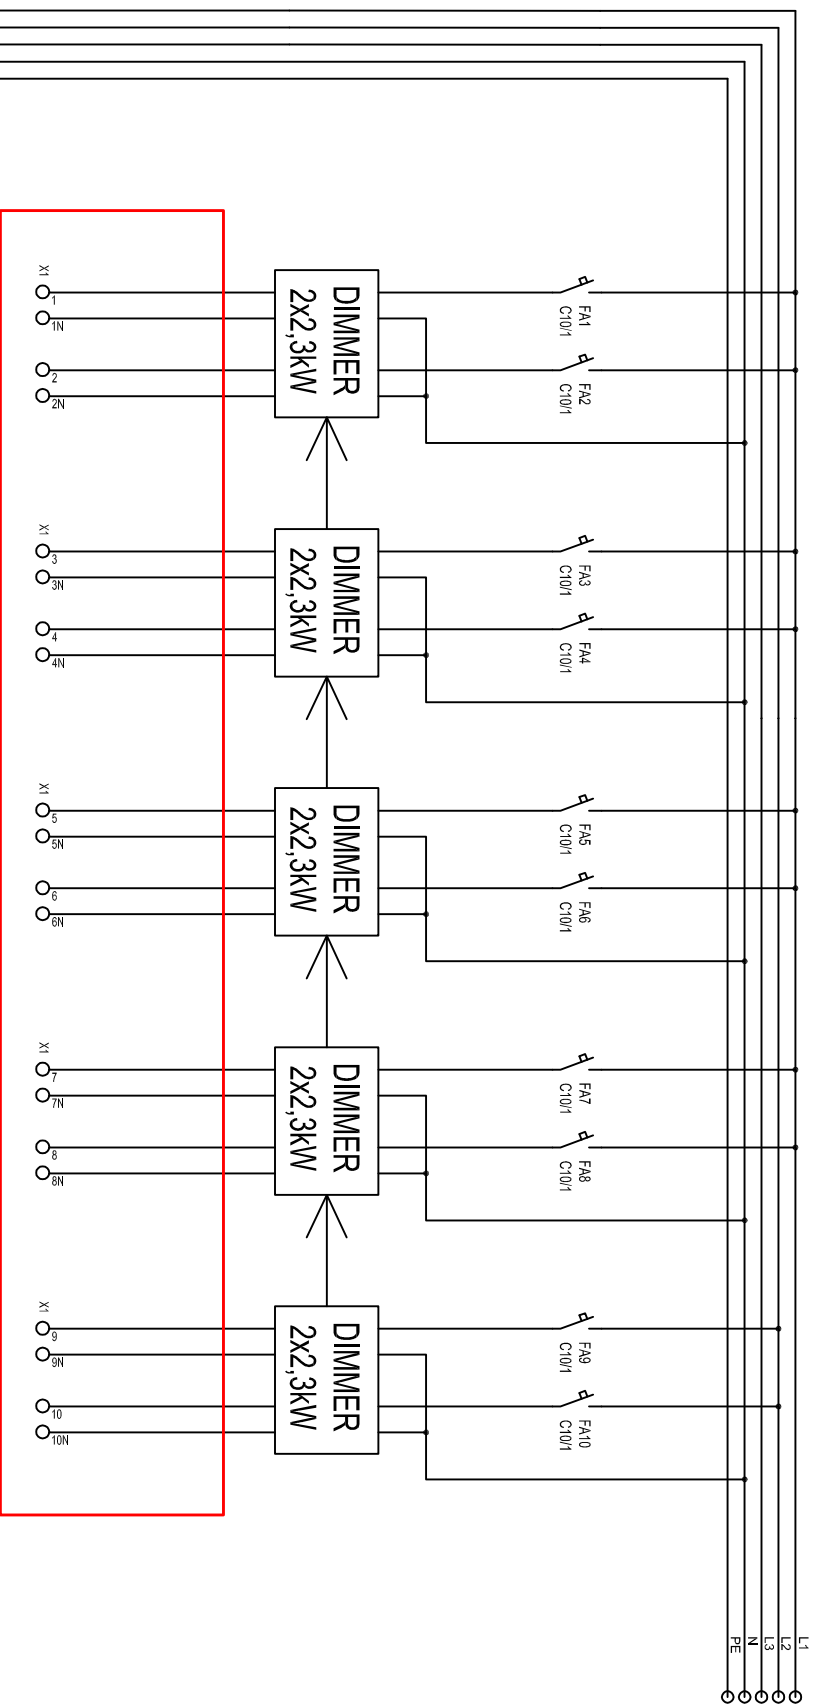
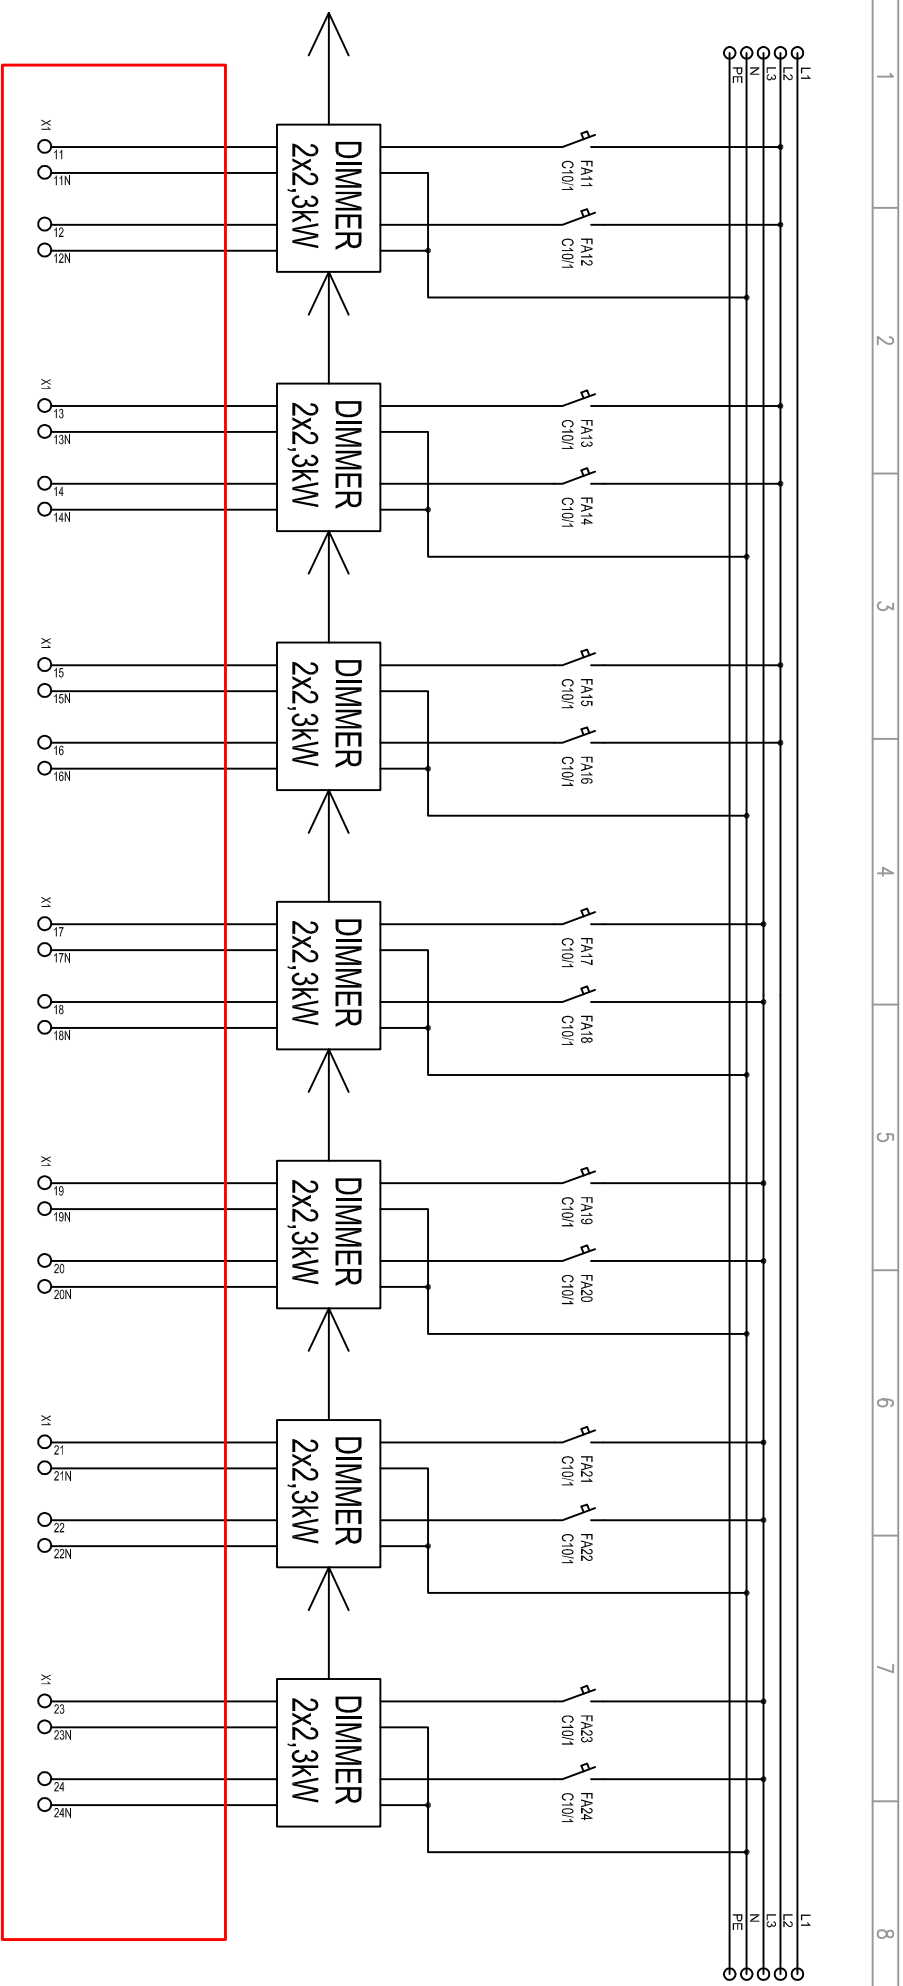
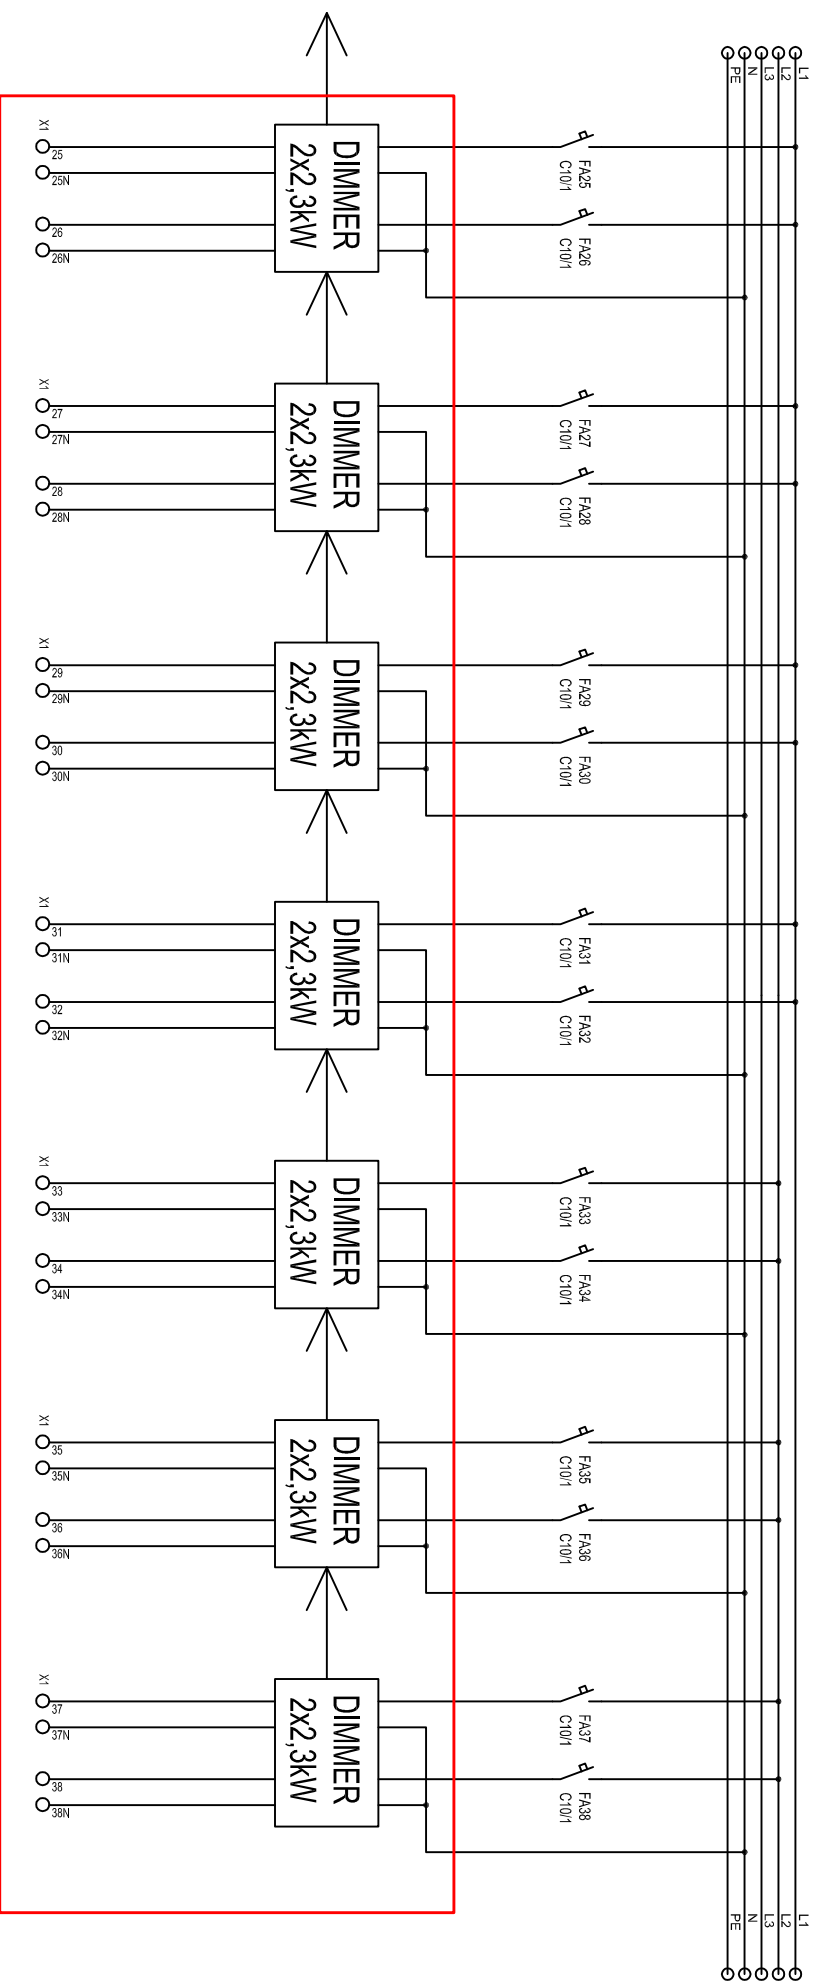
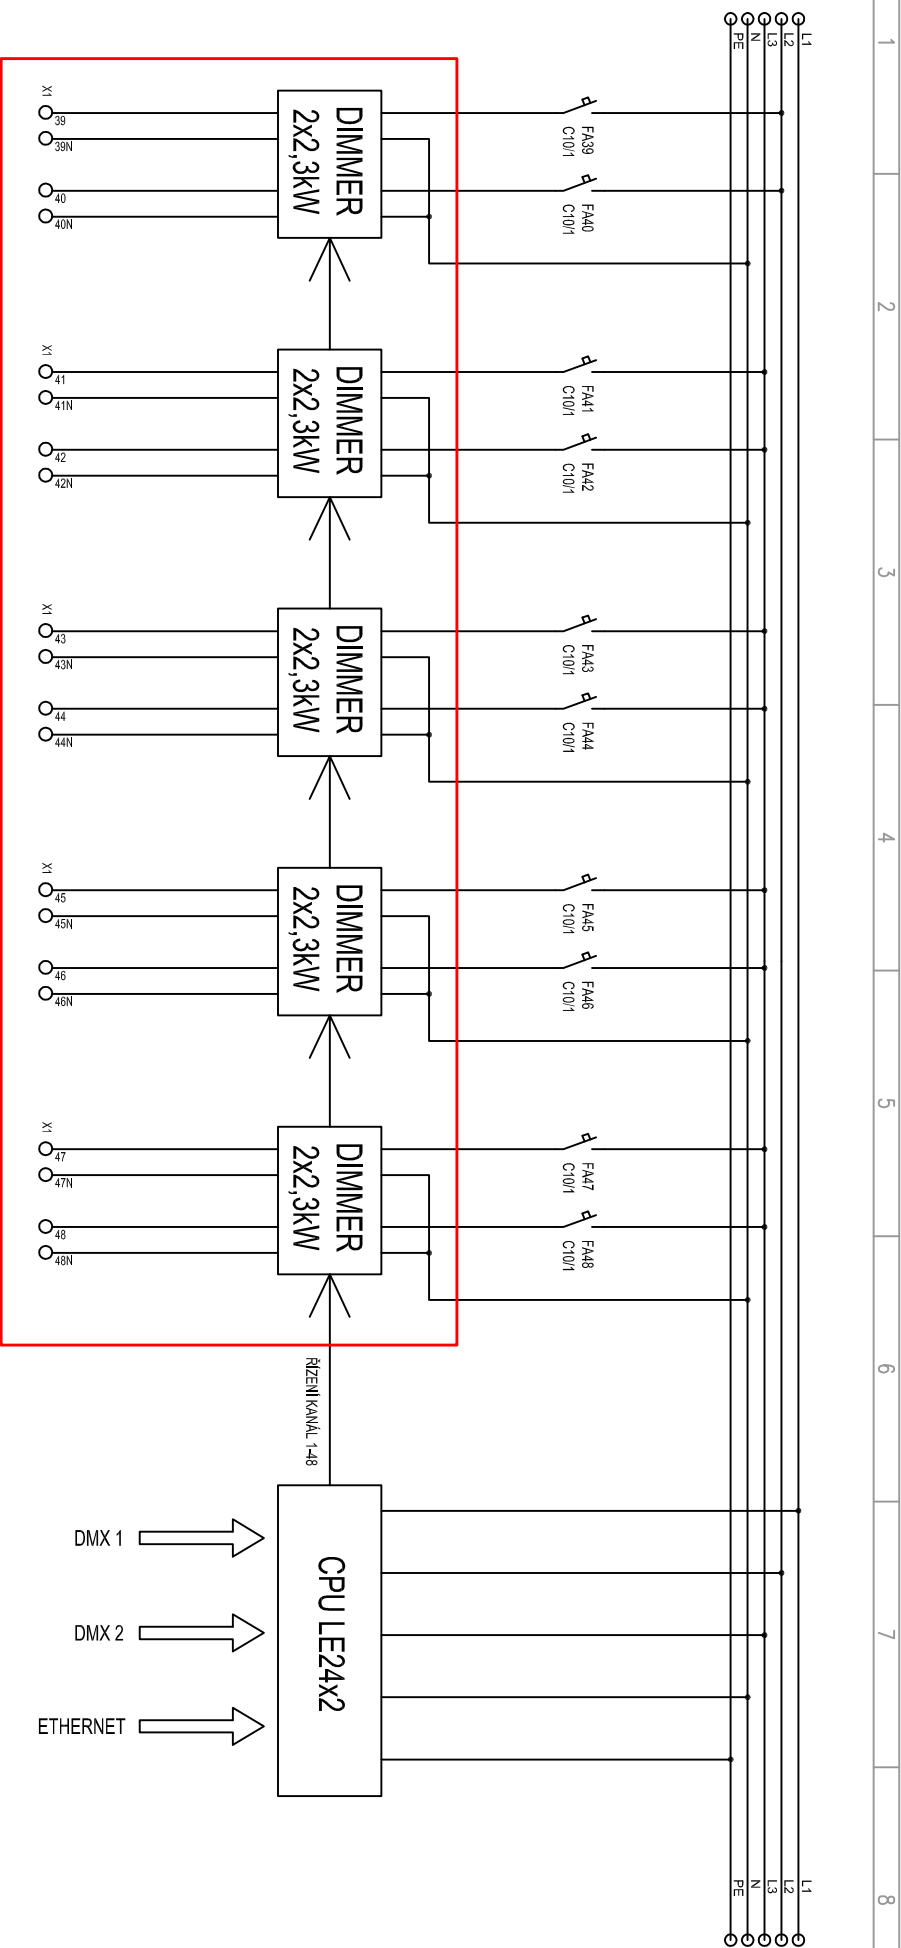
VÝMĚNA - POŠKOZENO POUVODNÍ

L1, L2, L3, N, PE
HLAVNÍ PŘÍVOD
3x400V, 50Hz, 80A

NAPÁJECÍ NAPĚTÍ: 3+N+PE - 50Hz 400V/TN-S
OCHRANA PŘED NEBEZPEČNÝM DOTYKEM NEŽIVÝCH ČÁSTÍ DO 1000V: SAMOČINNÝM
ODPOJENÍM OD ZDROJE
OCHRANA PŘED NEBEZPEČNÝM DOTYKEM ŽIVÝCH ČÁSTÍ DO 1000V: IZOLACE, KRYTÍM

VÝMĚNA - POŠKOZENO POVODNÍ
