## OKNO T5

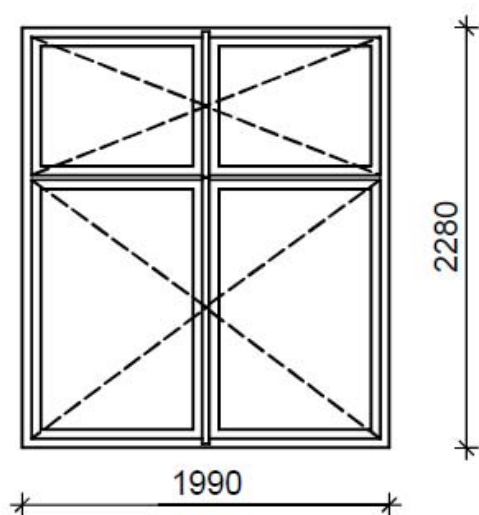
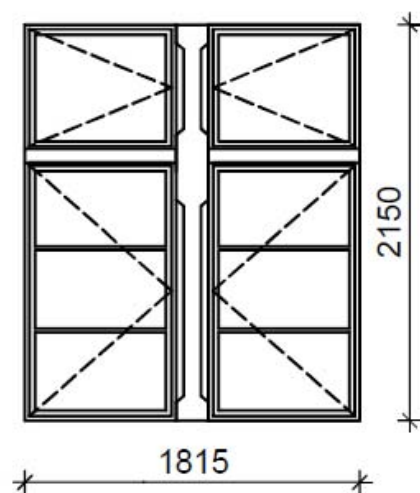
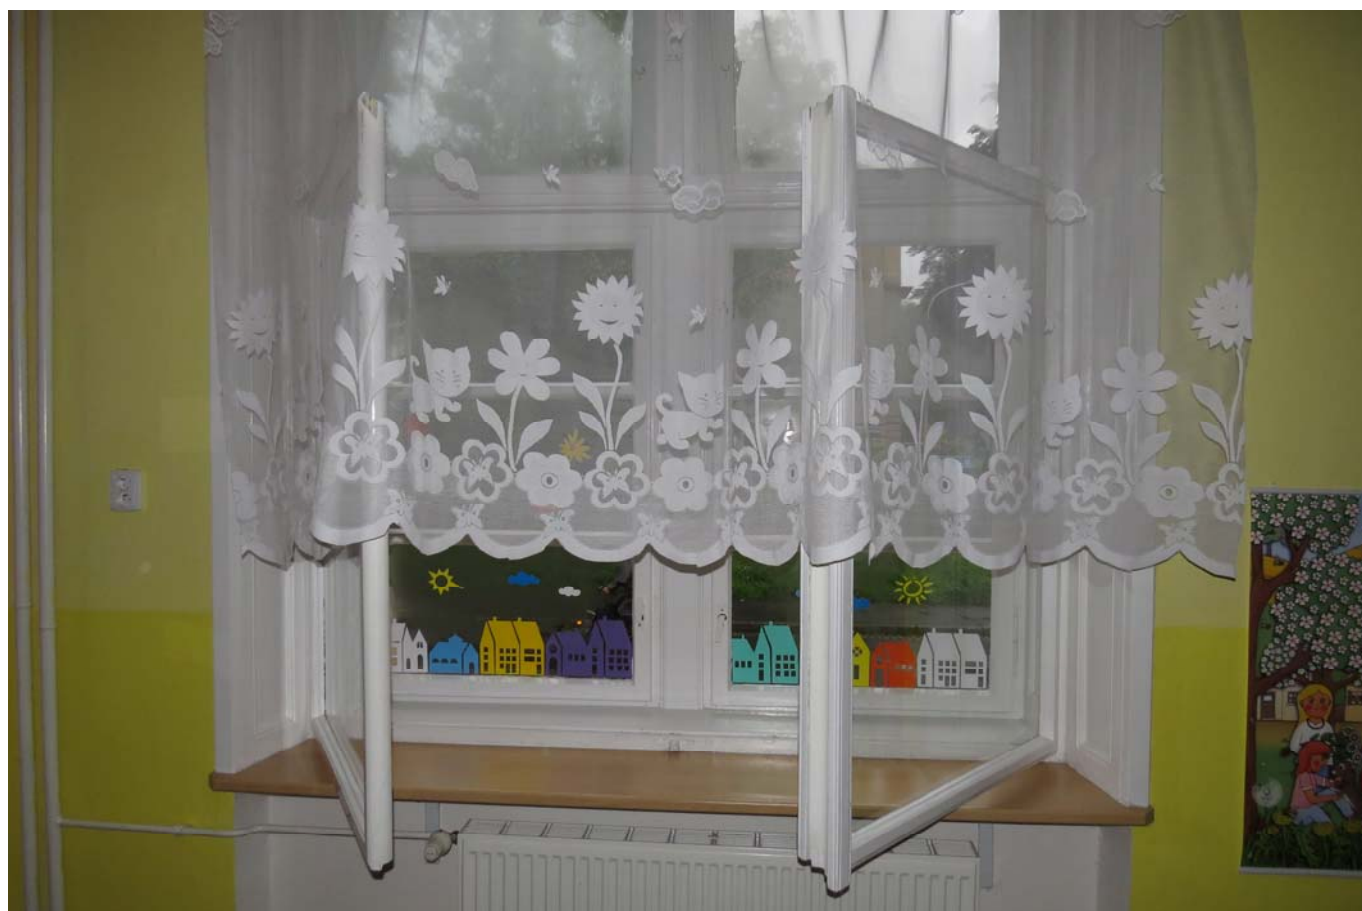
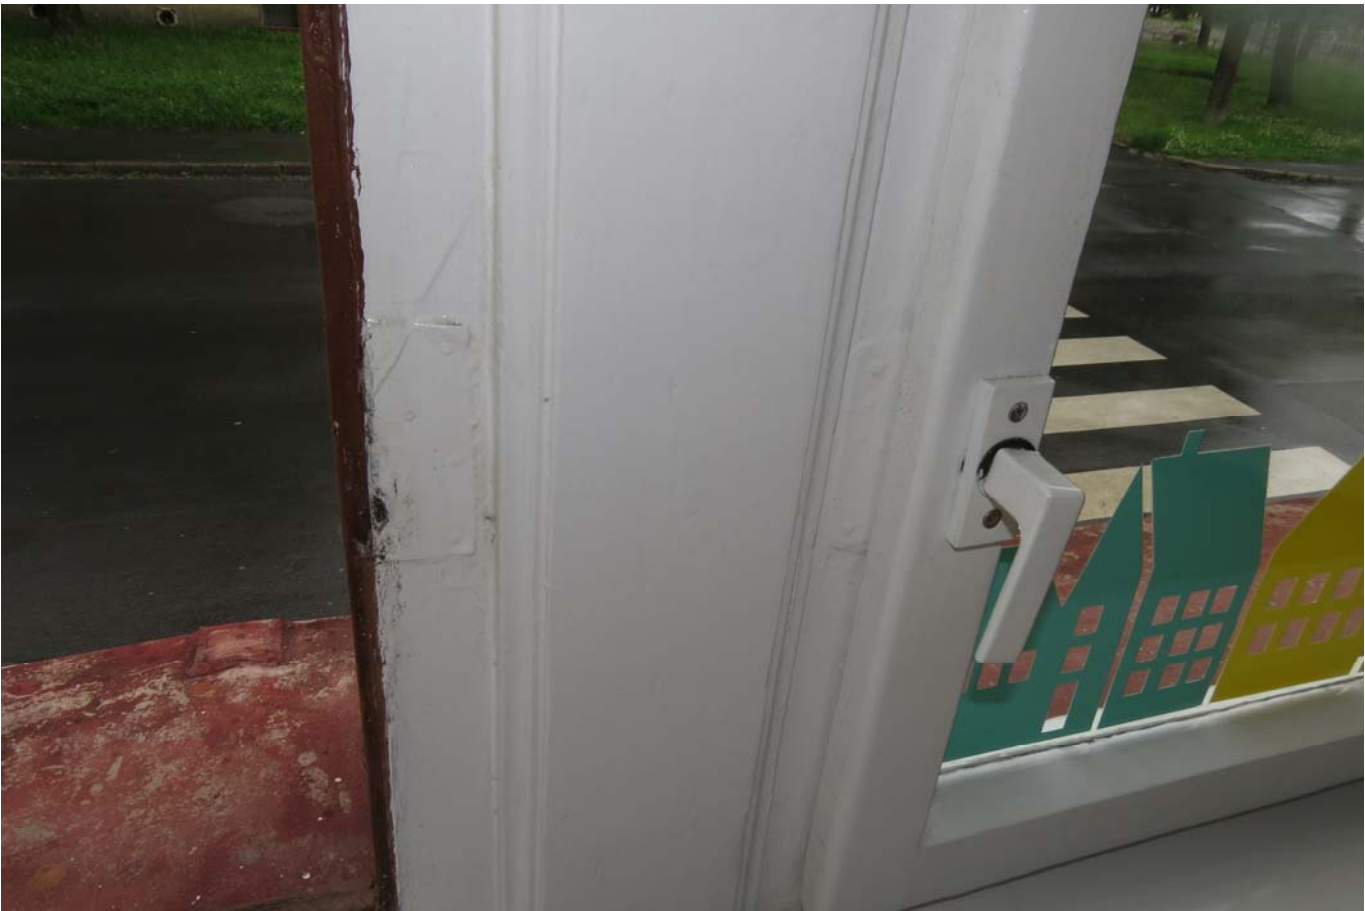
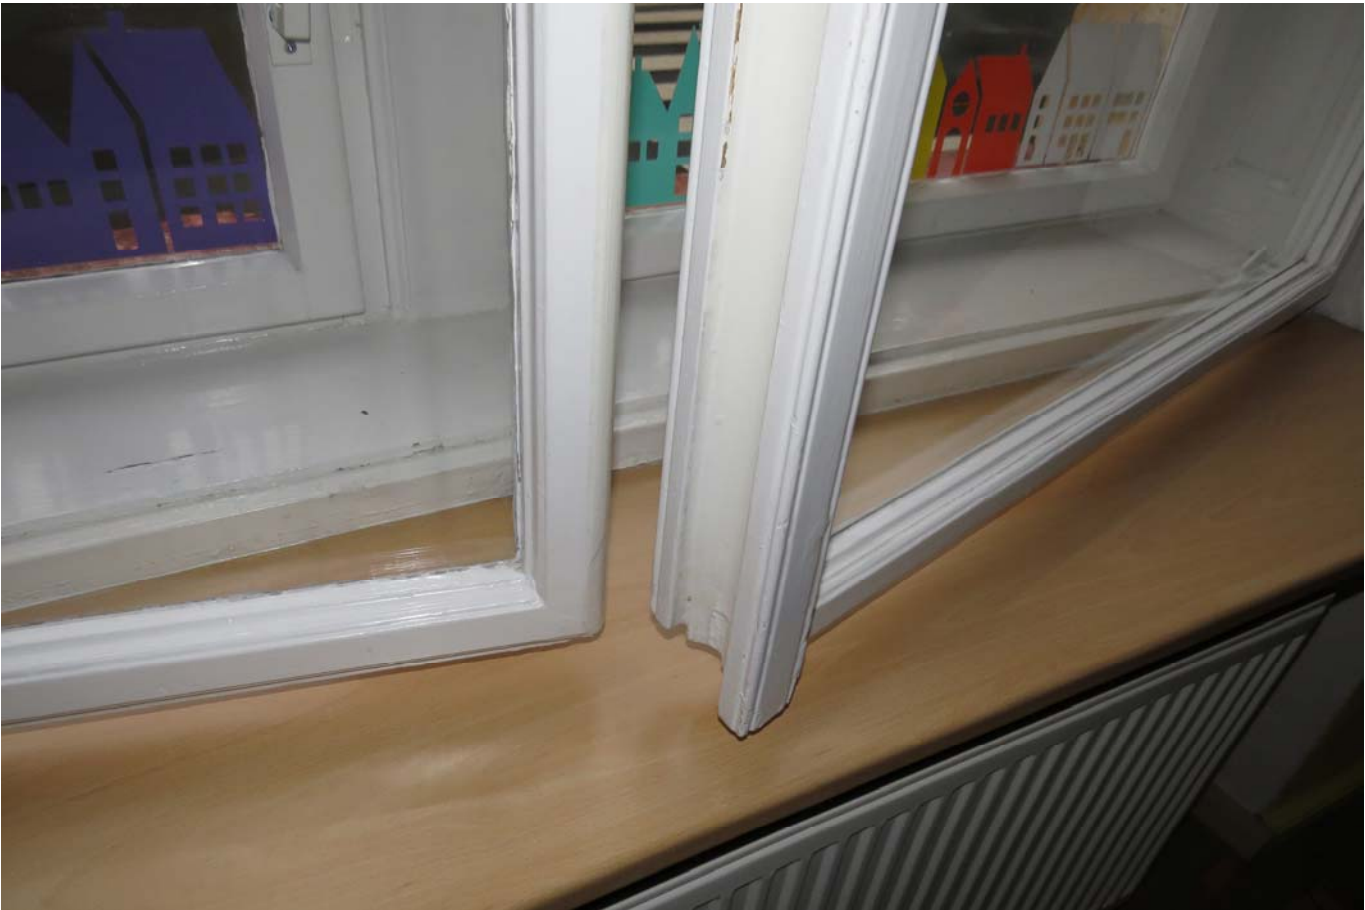
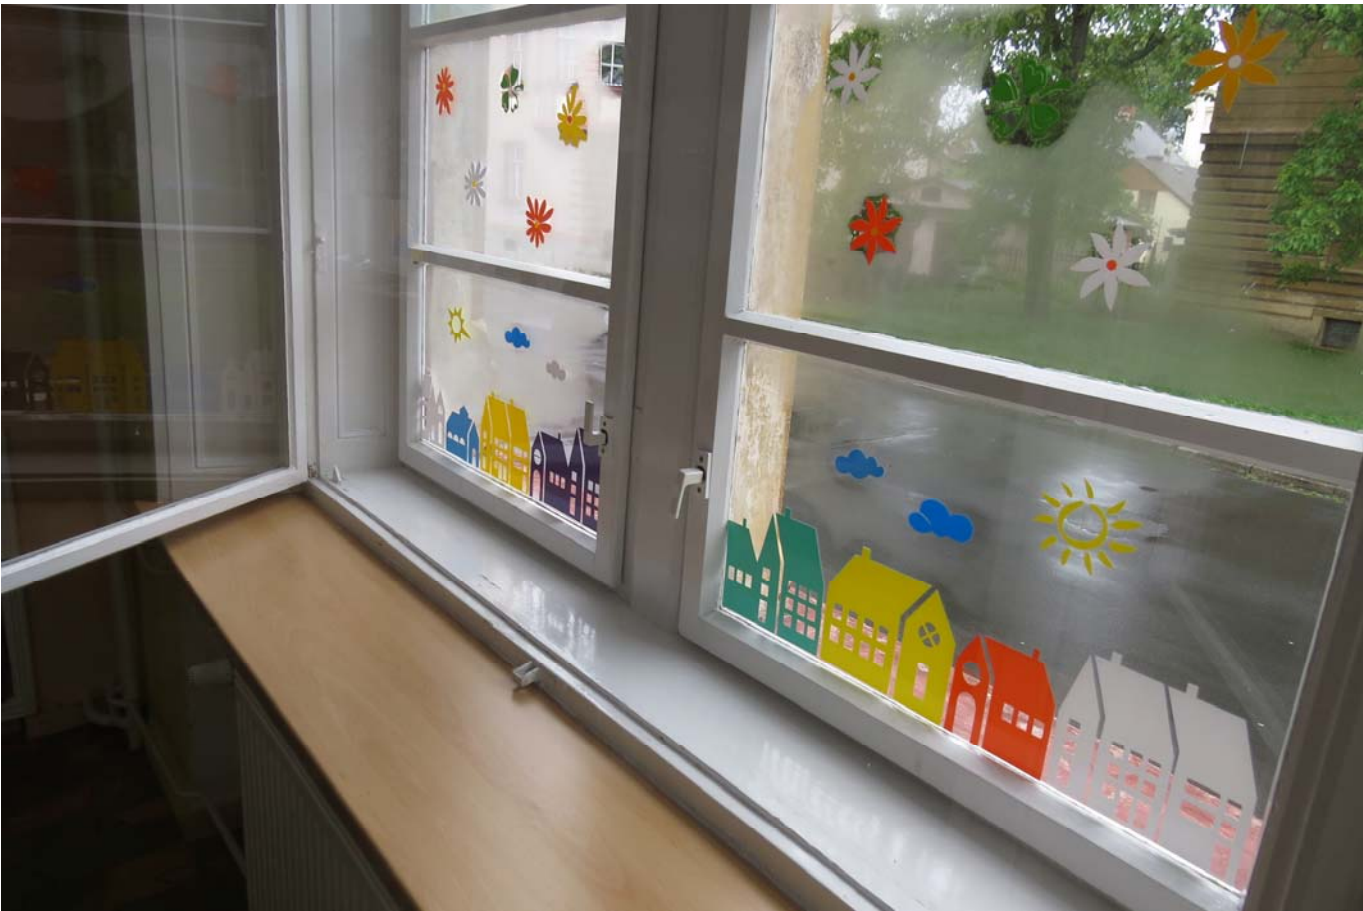
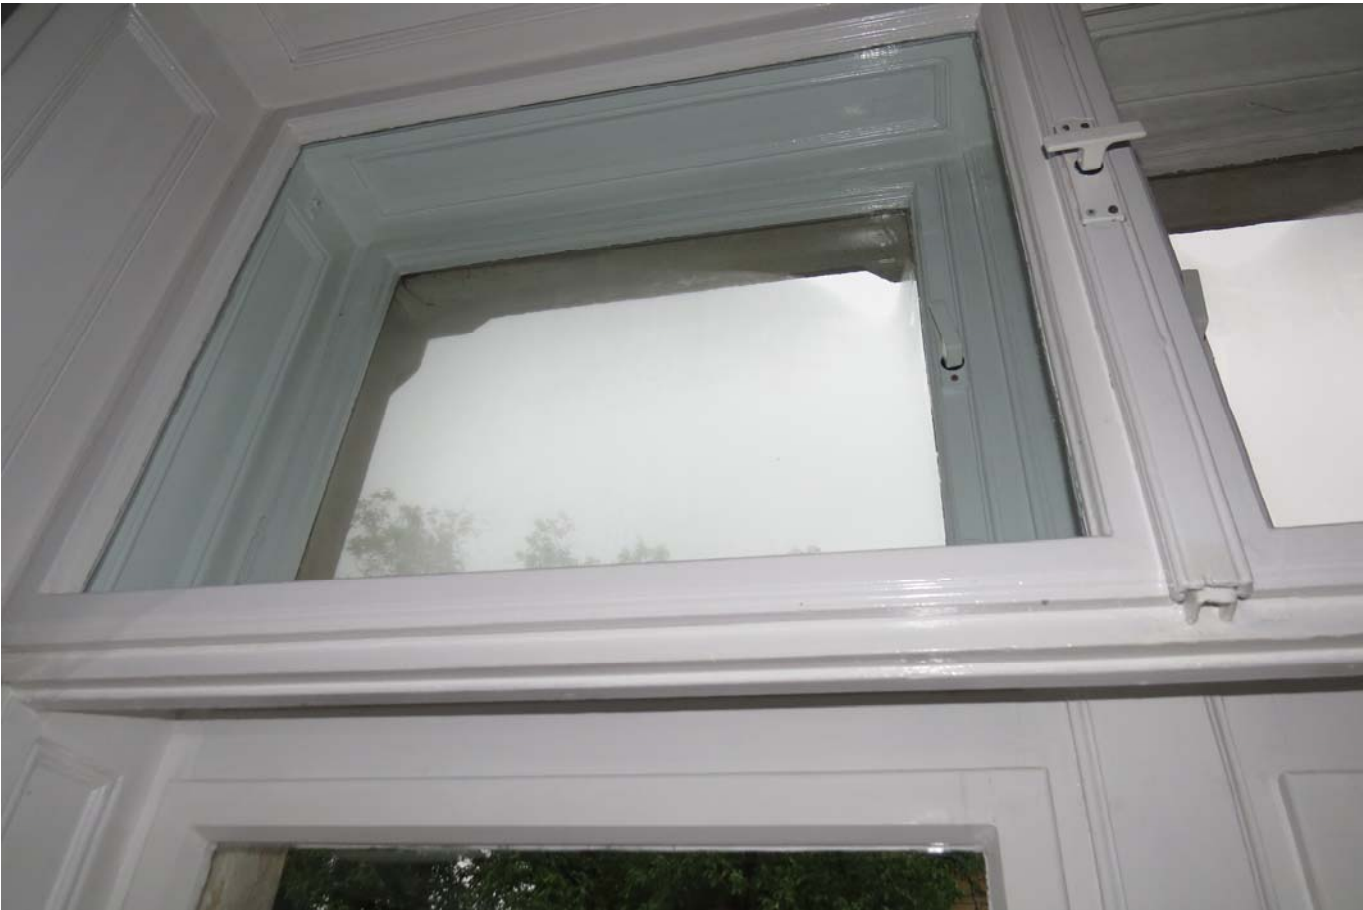
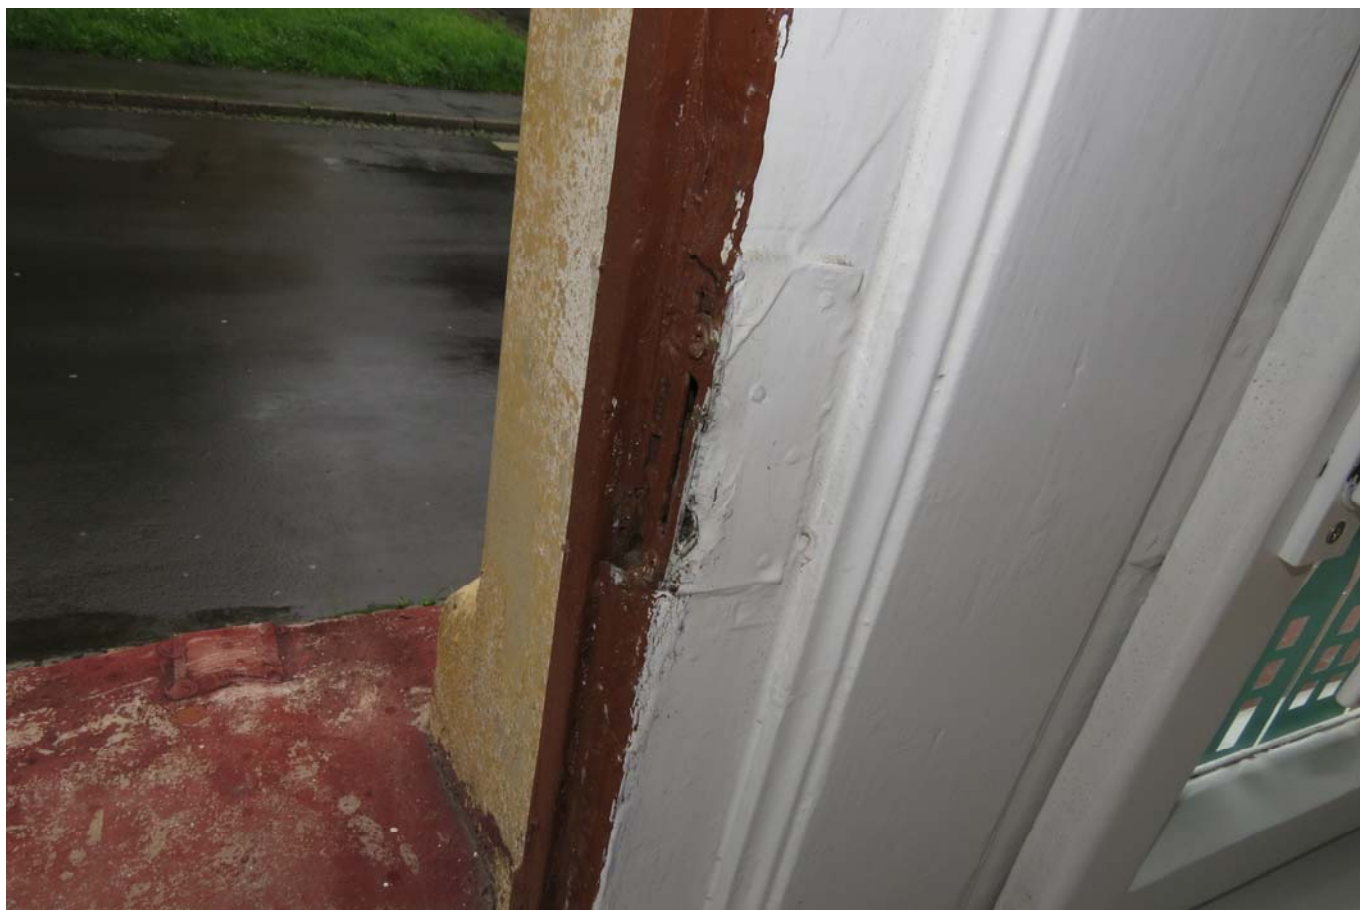
- nové kliky
- dřevěný obklad parapetu po bocích již není (nový parapet)
- okno nemá zapuštěné nadpraží do zdiva
- vnitřní křídla vyspravována ztužujícími pásky v rozích, obdobně u vyměňovaných klik
- zvenku cihelný pilířek, z interiéru nikoliv
- půlkruhová klapačka u křídel
