OKNO T13+T14 – 2.NP

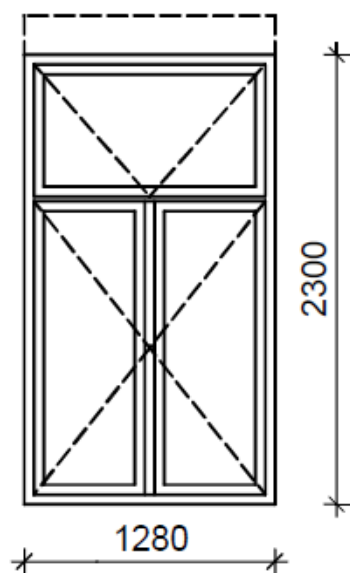
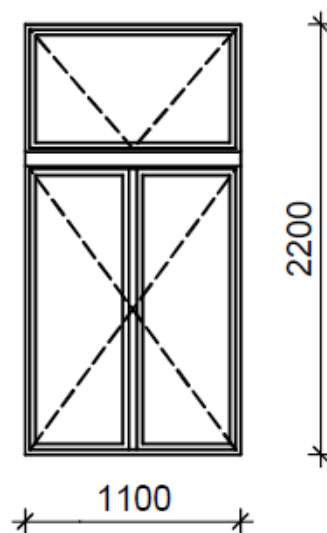
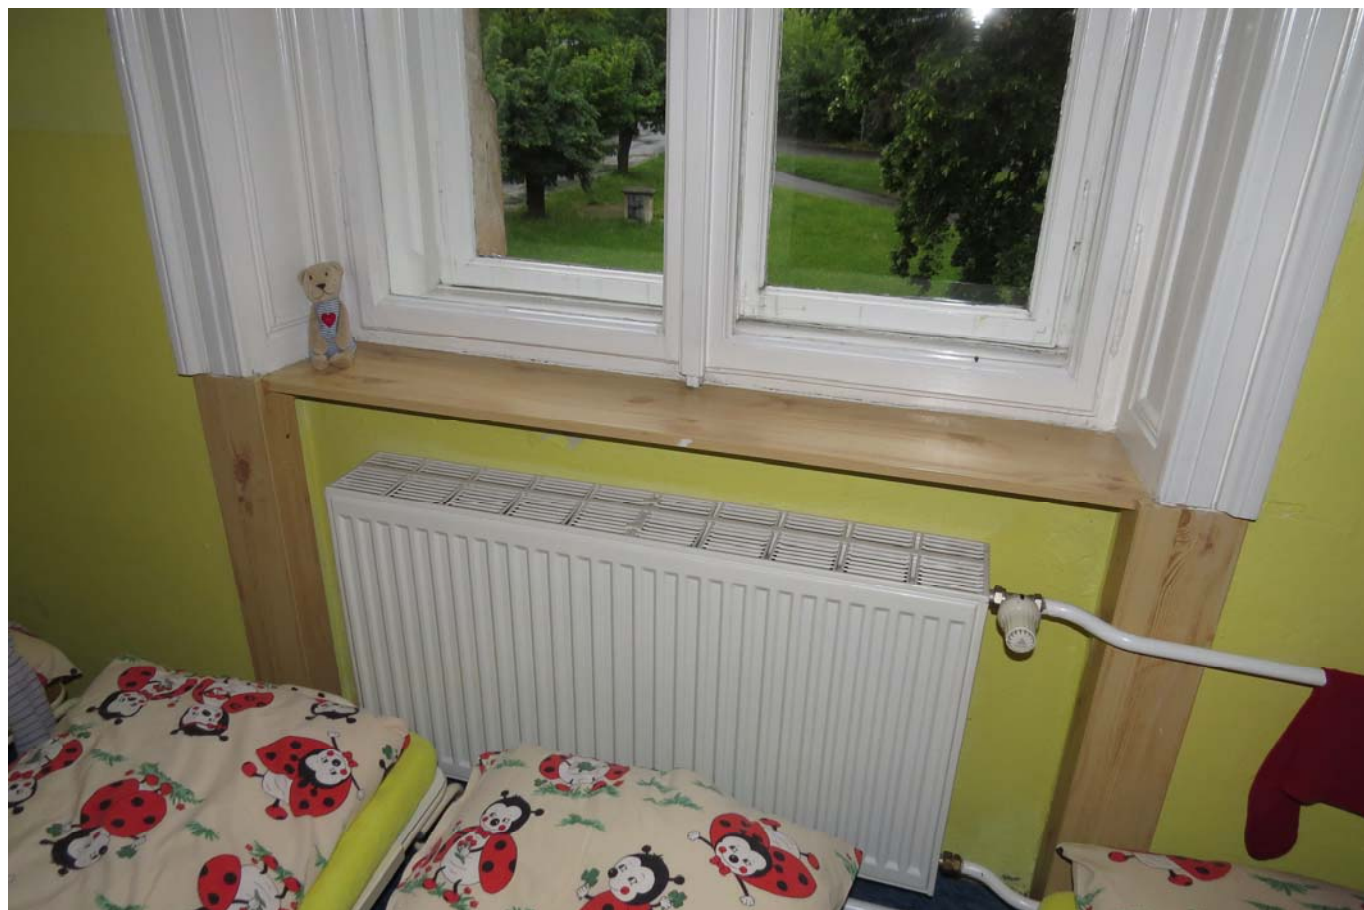
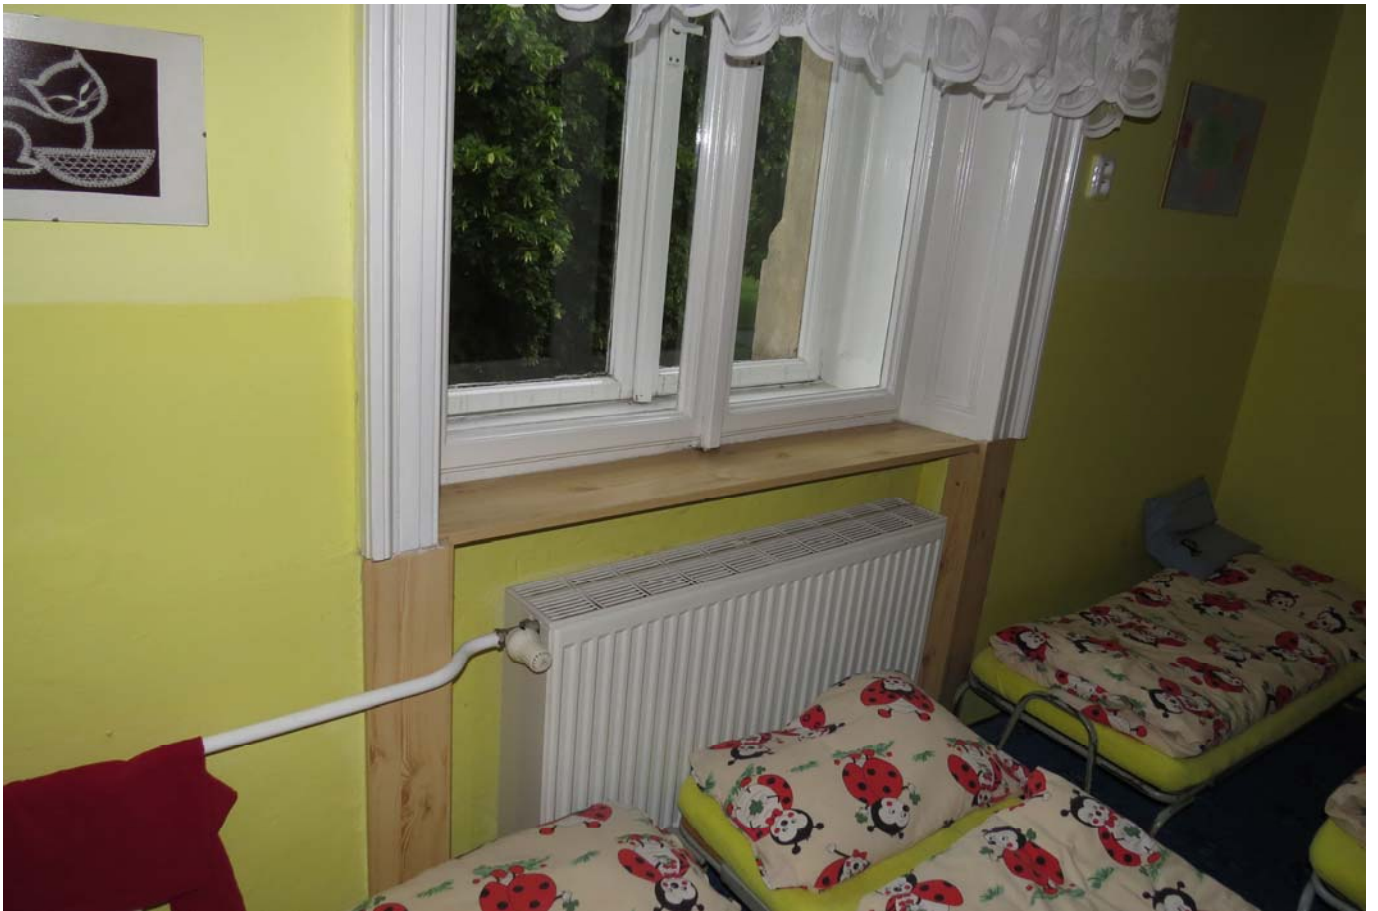
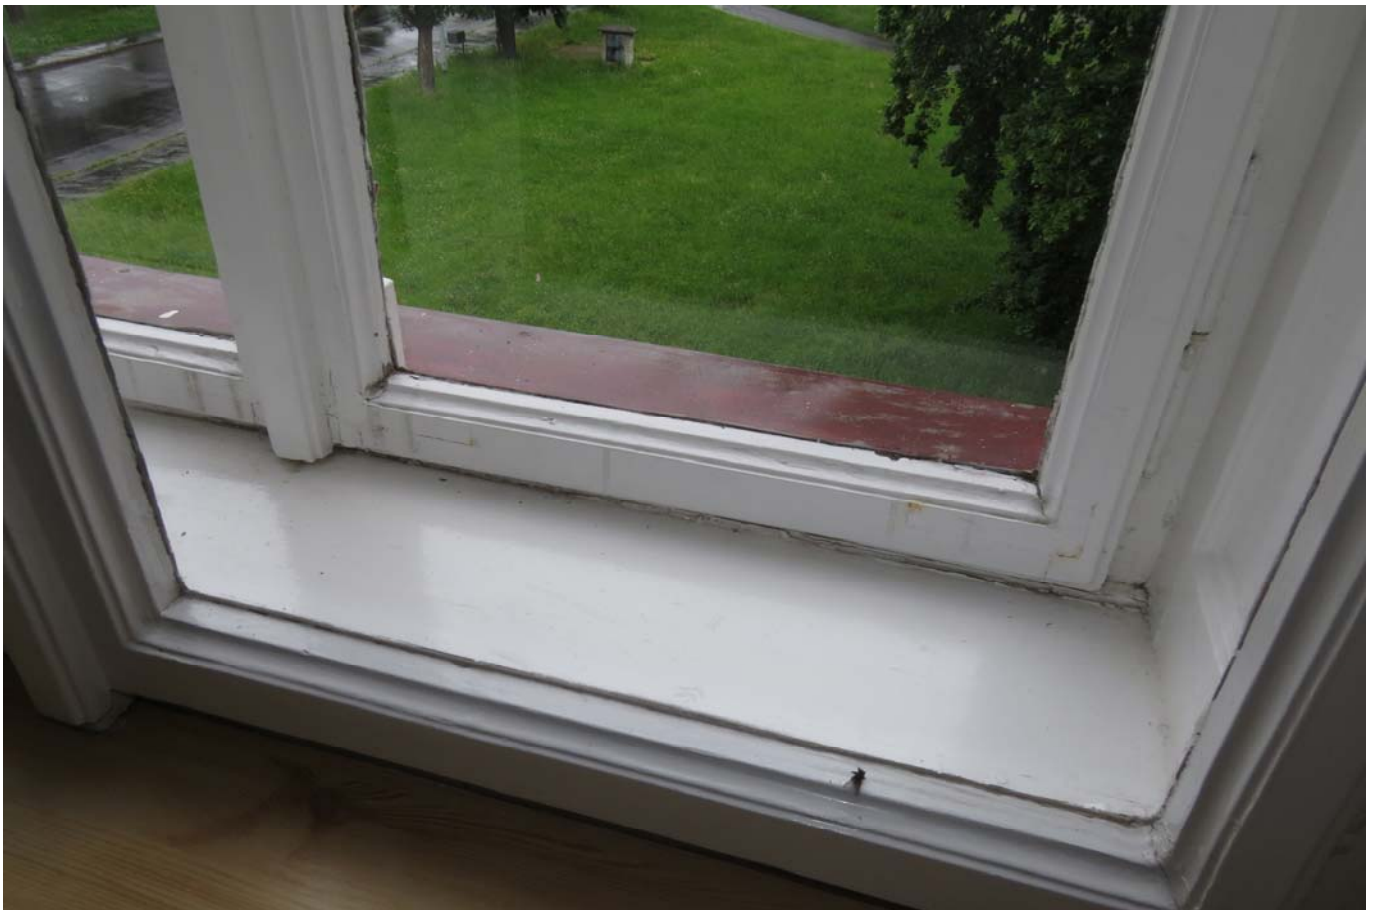
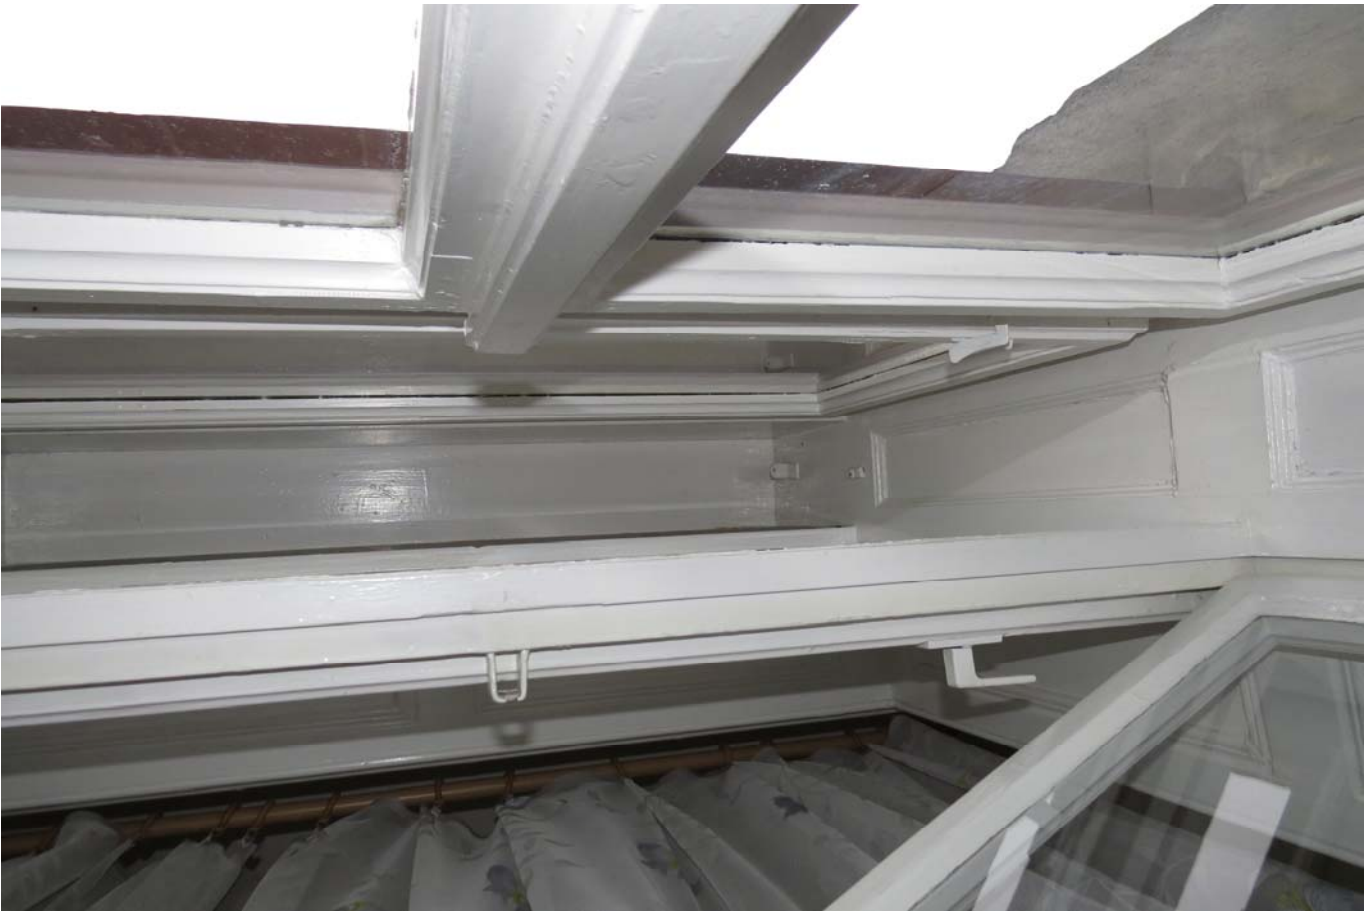
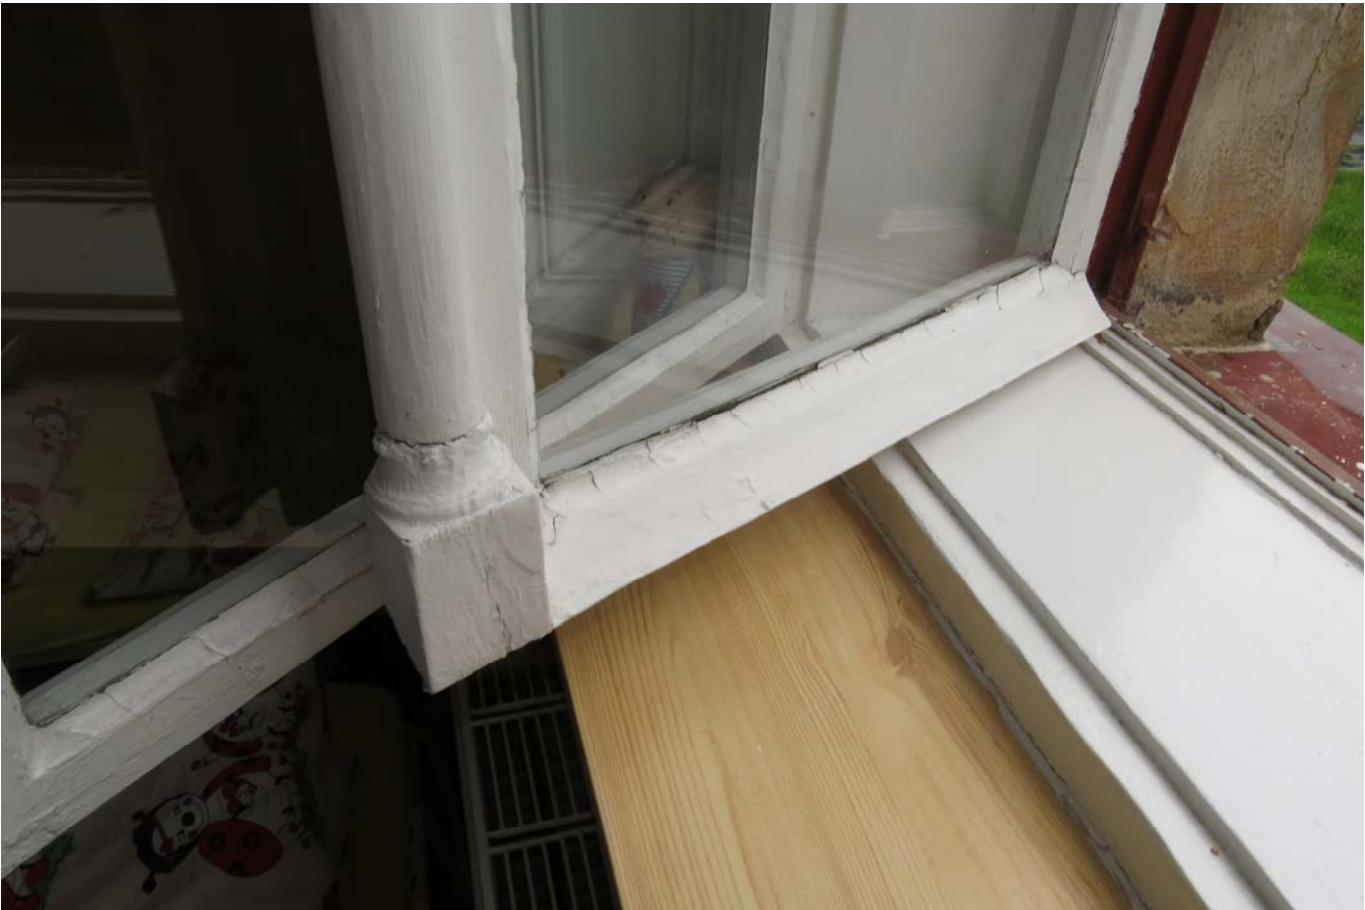
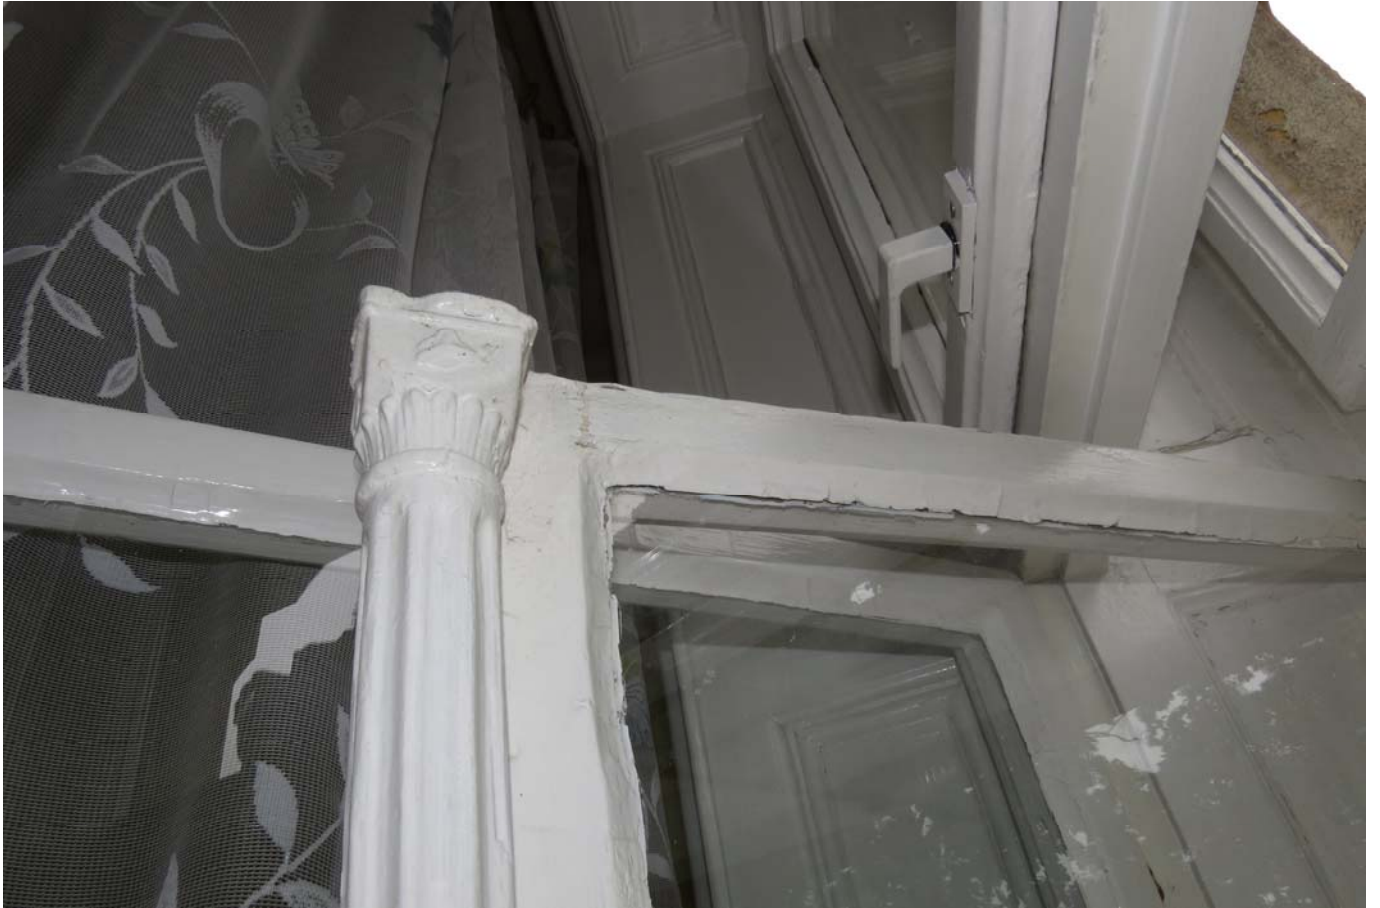
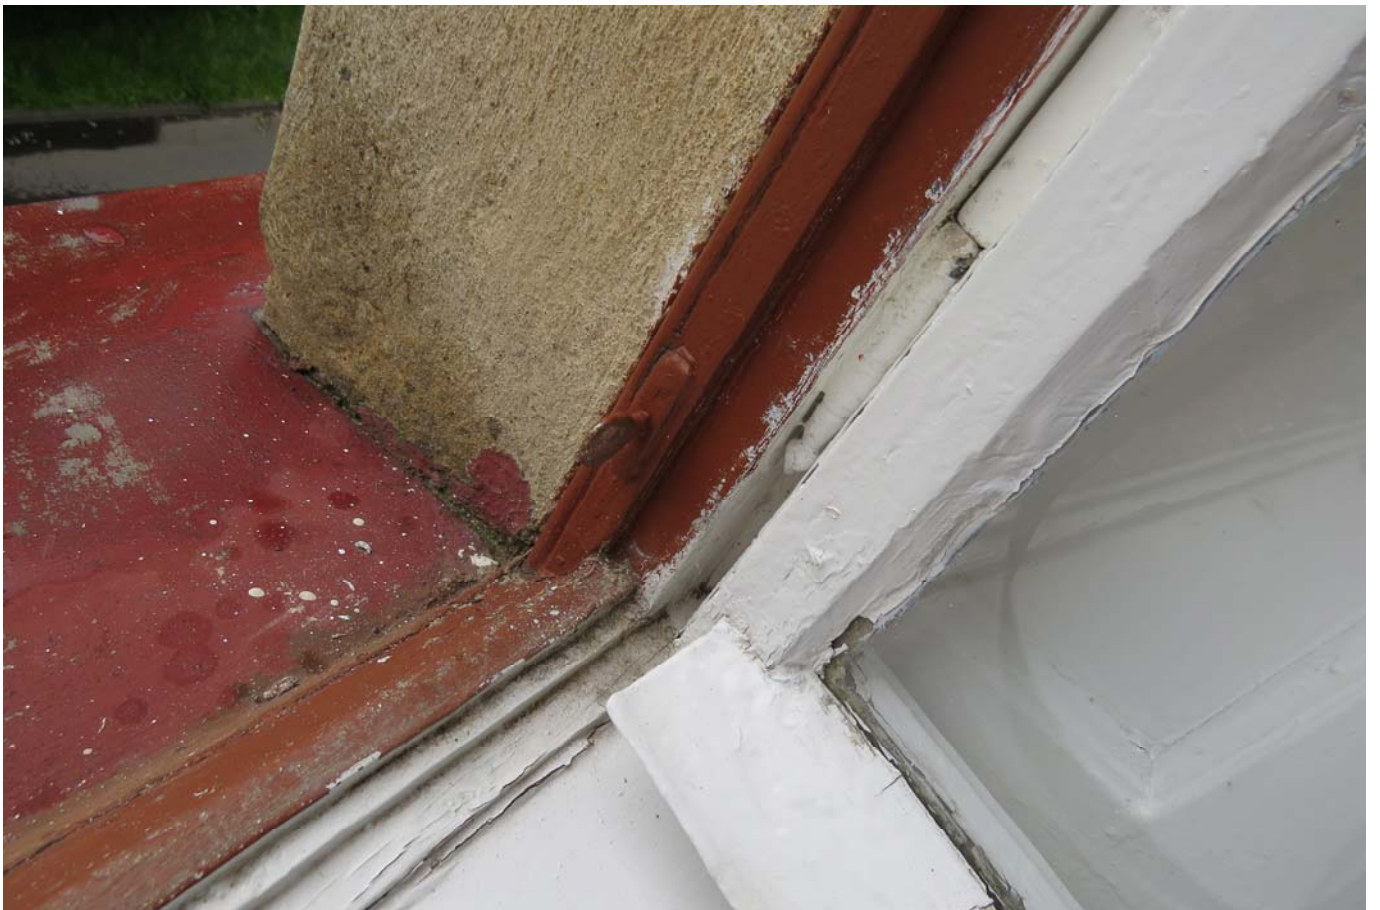
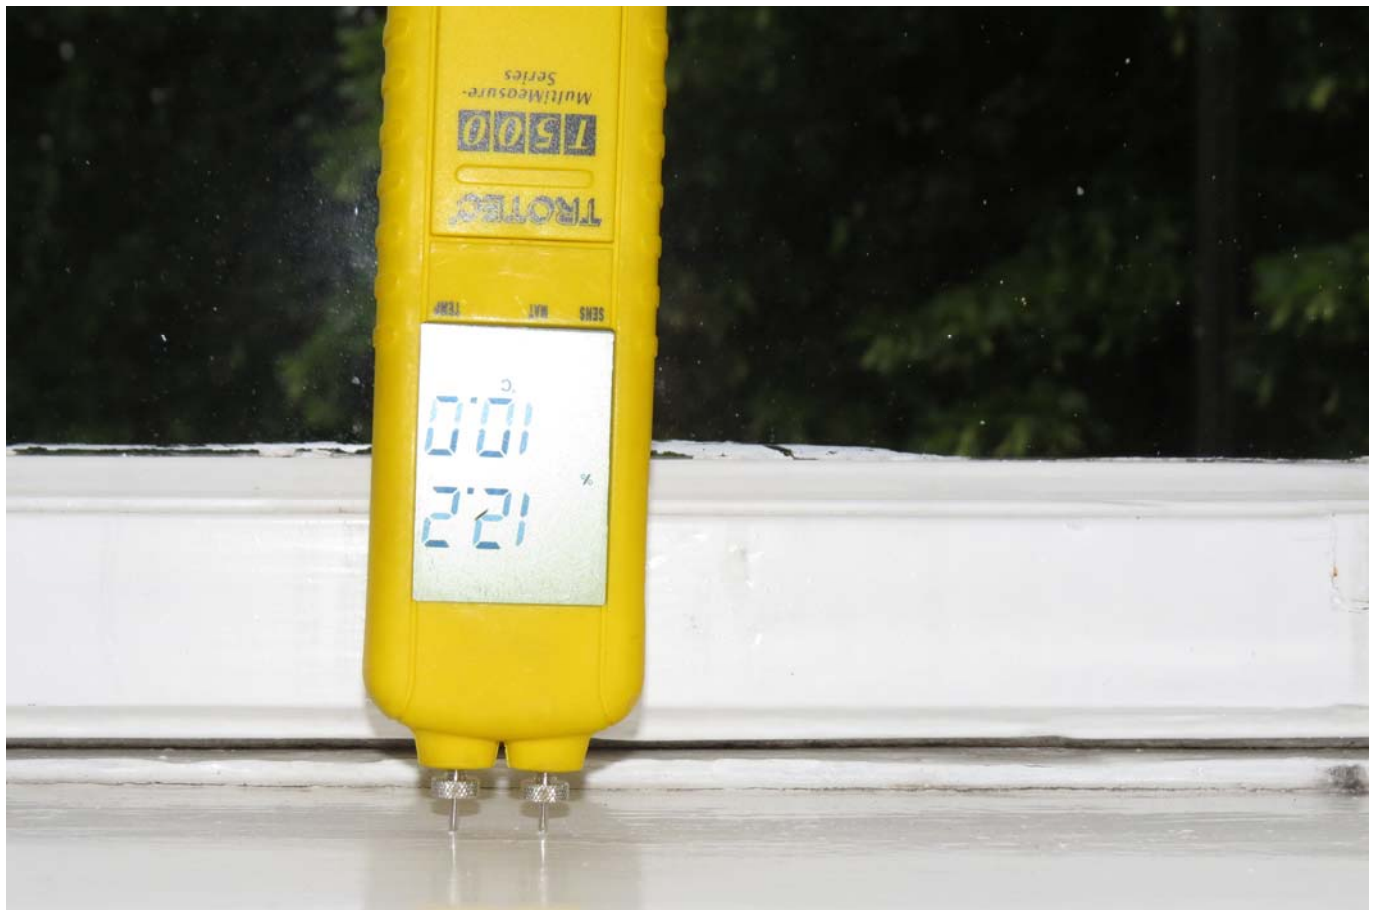
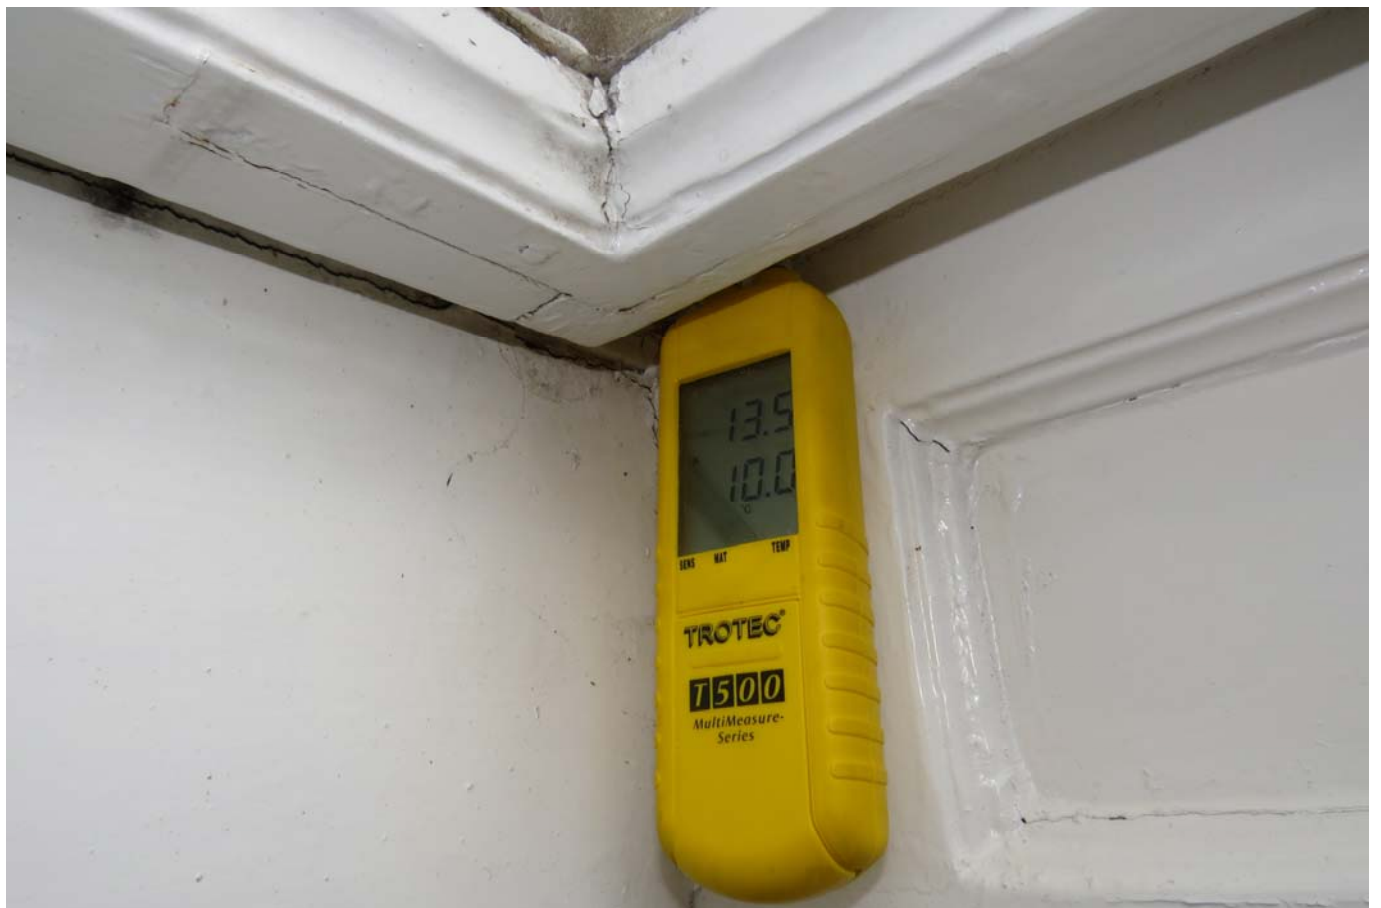
Zjištění:

- nové kliky
- dřevěný obklad parapetu po bocích je nahrazen „novodobým“ včetně parapetu
- okno má zapuštěné nadpraží do zdiva – prostor pro roletu
- vnitřní křídla vyspravována ztužujícími pásky v rozích
