OKNO T8 – 1.NP

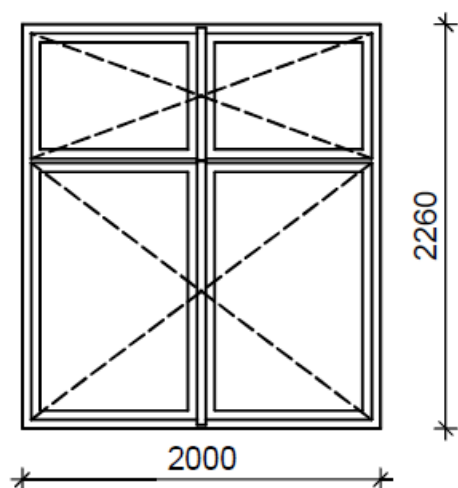
INTERIÉR

- nové kliky
- dřevěný obklad parapetu po bocích již není (nový parapet)
- okno nemá zapuštěné nadpraží do zdiva
- vnitřní křídla vyspravována ztužujícími pásky v rozích
- zvenku cihelný pilířek, z interiéru nikoliv
- odvod kondenzátu překryt oplechováním parapetu
- půlkruhová klapačka u křidel vnitřních
