## **OKNO T24 – 2.NP**

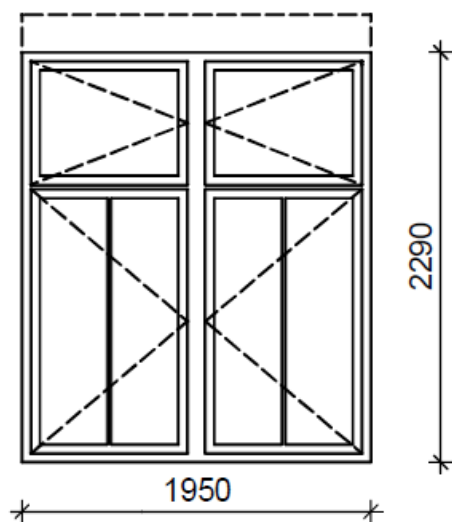
**INTERIÉR**

- nové kliky
- dřevěný obklad parapetu po bocích a pod parapety je odstraněn, je osazen nový parapet
- okno má zapuštěné nadpraží do zdiva – prostor pro roletu
- vnitřní křídla vyspravována ztužujícími pásky v rozích
