## OKNO T3 – 1.NP

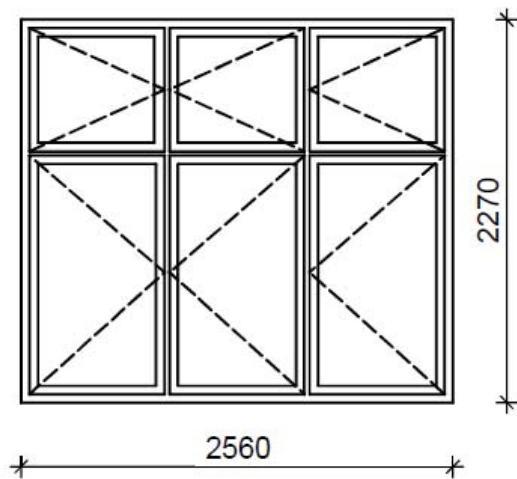
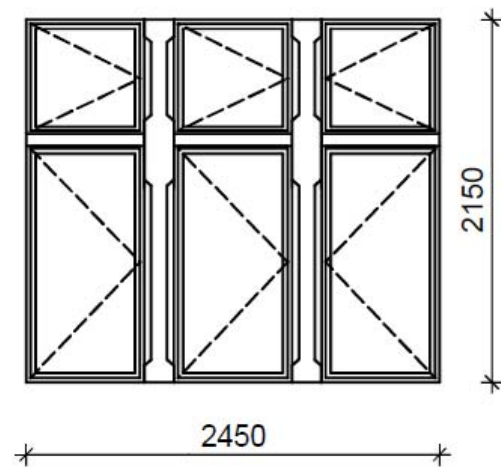
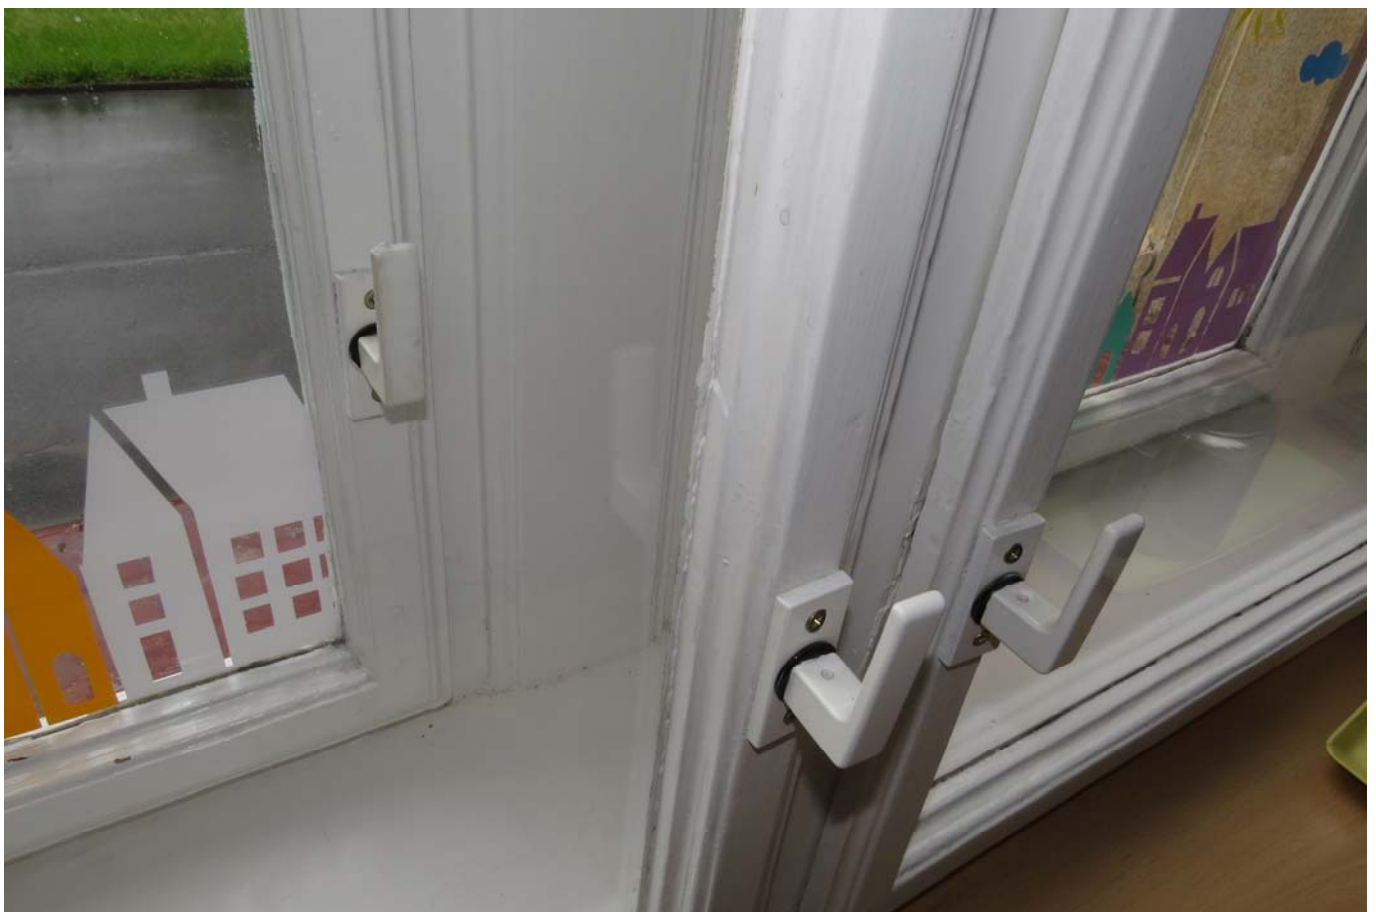
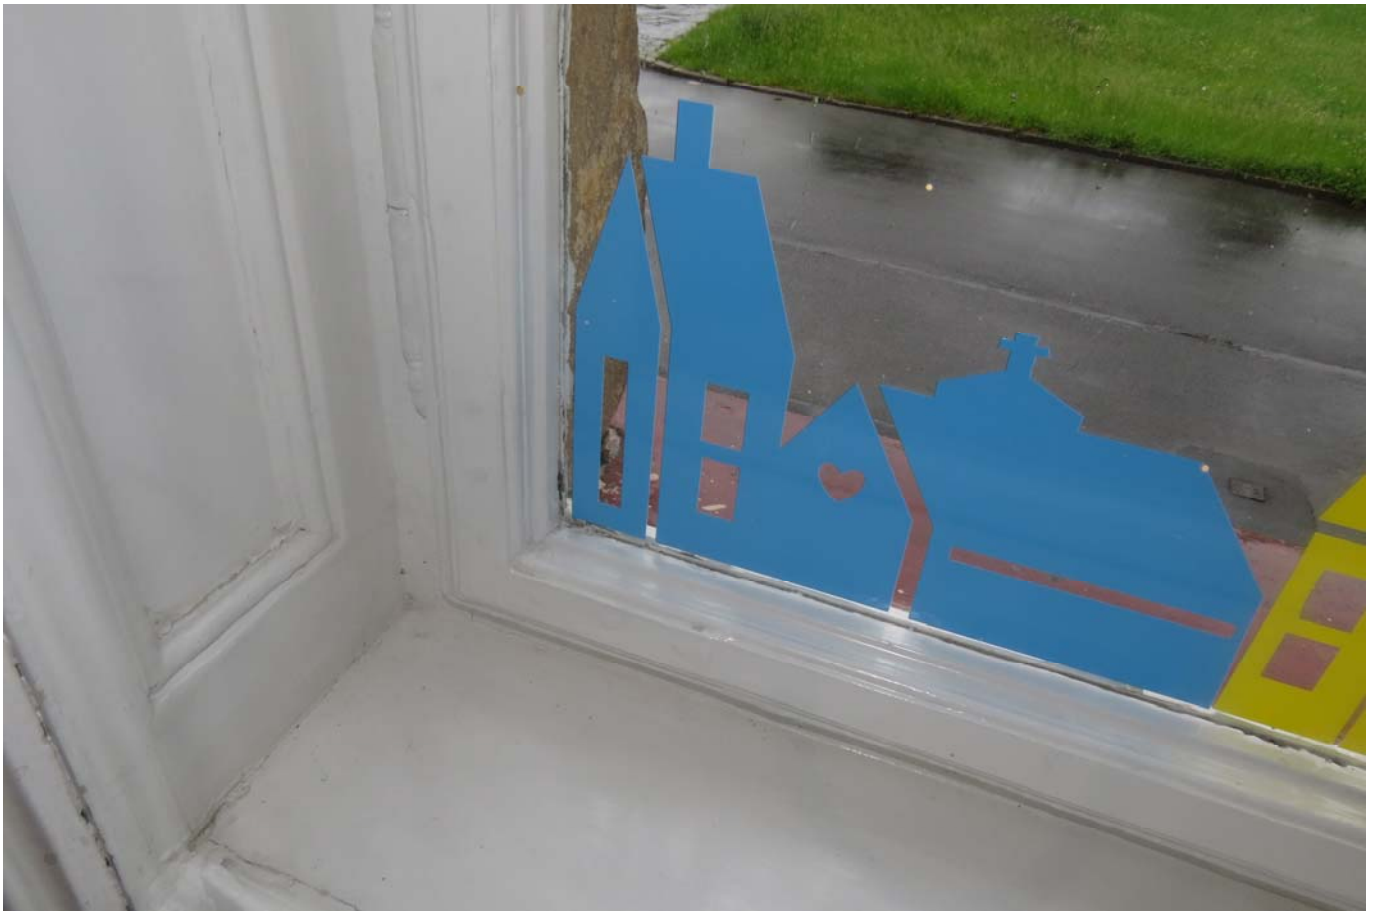
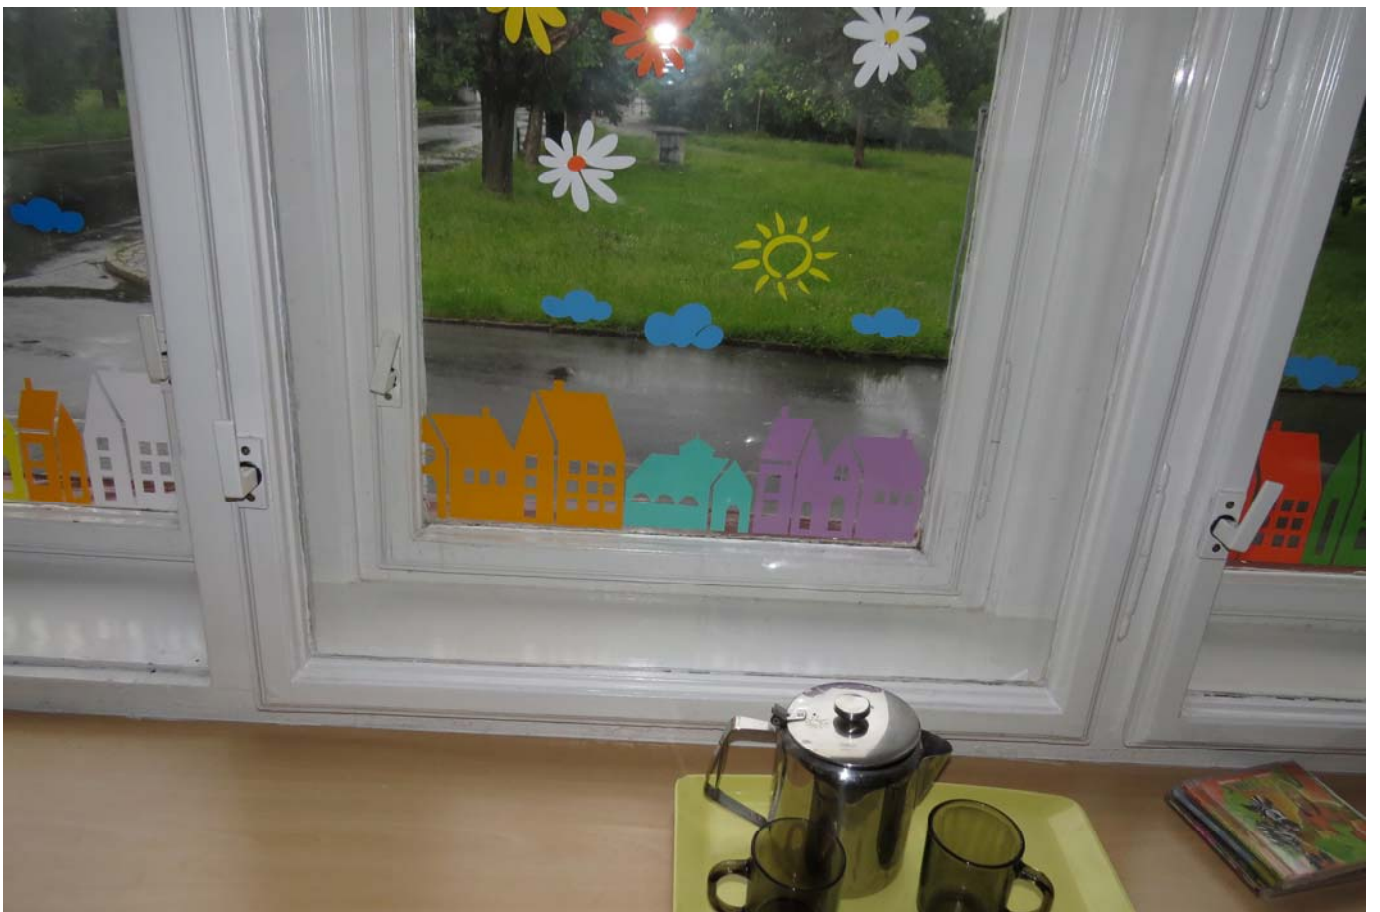
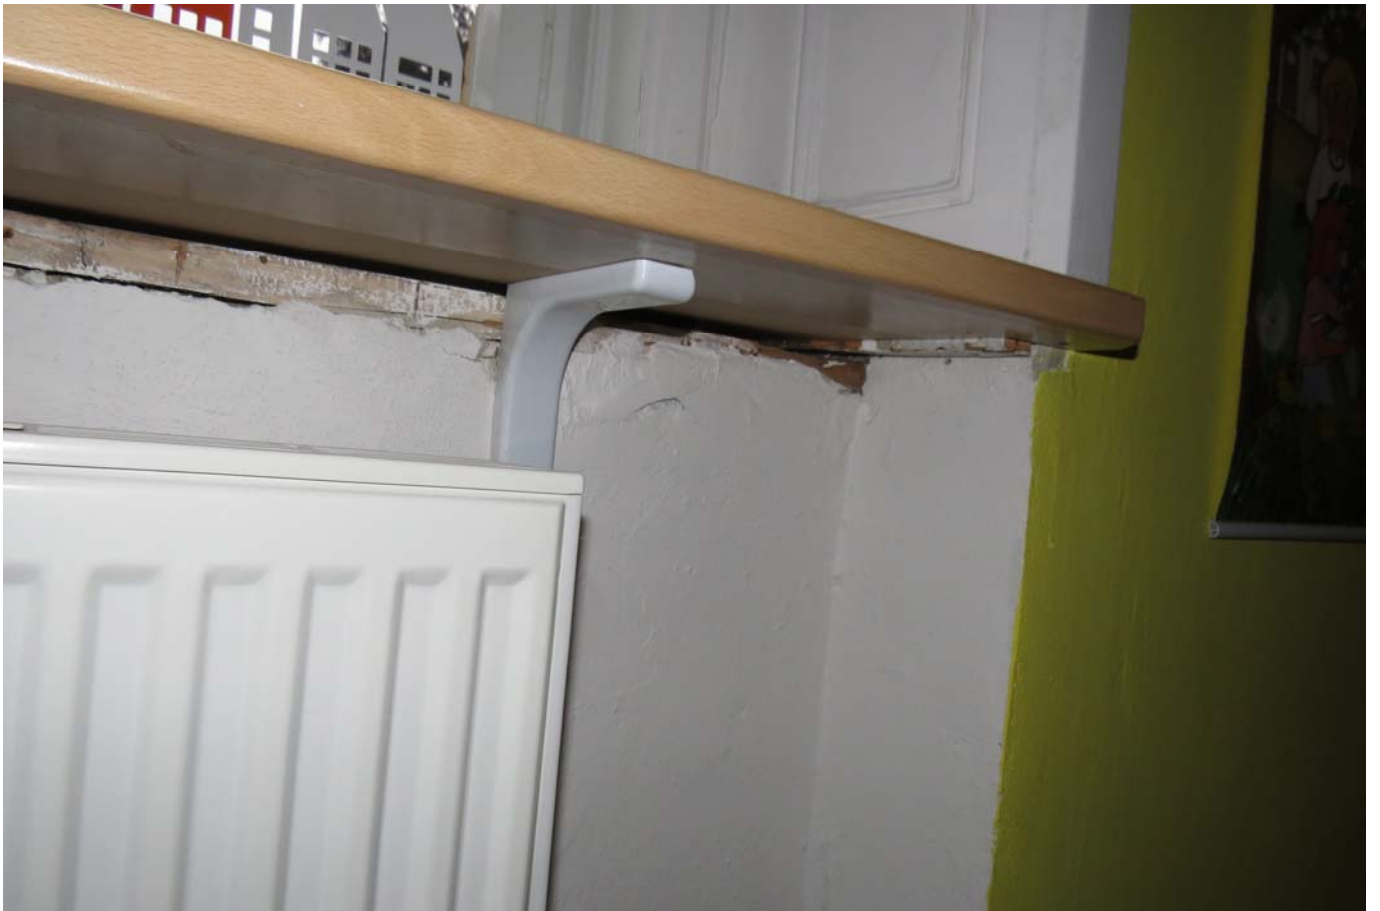
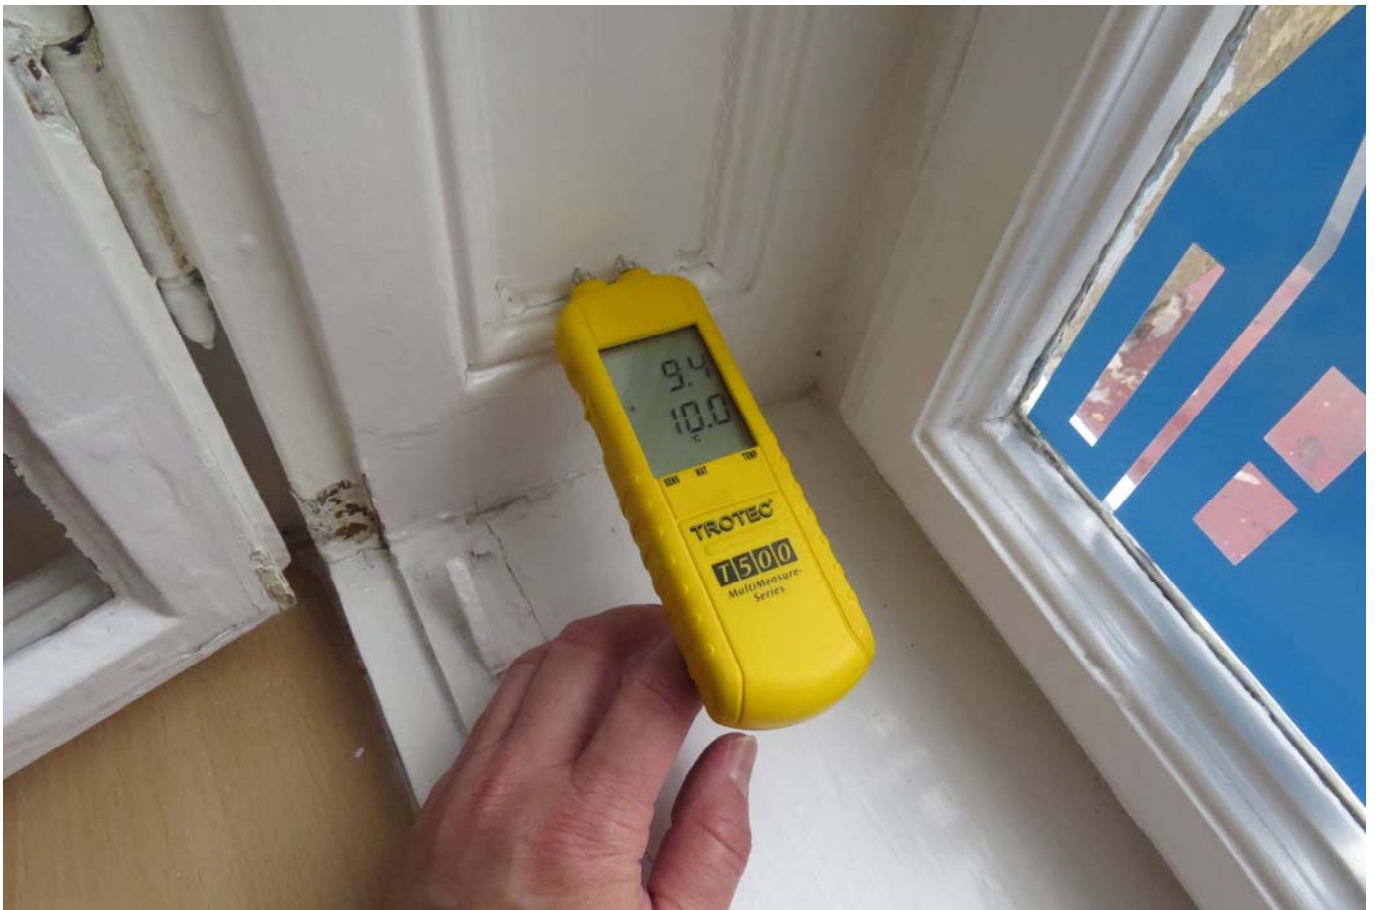
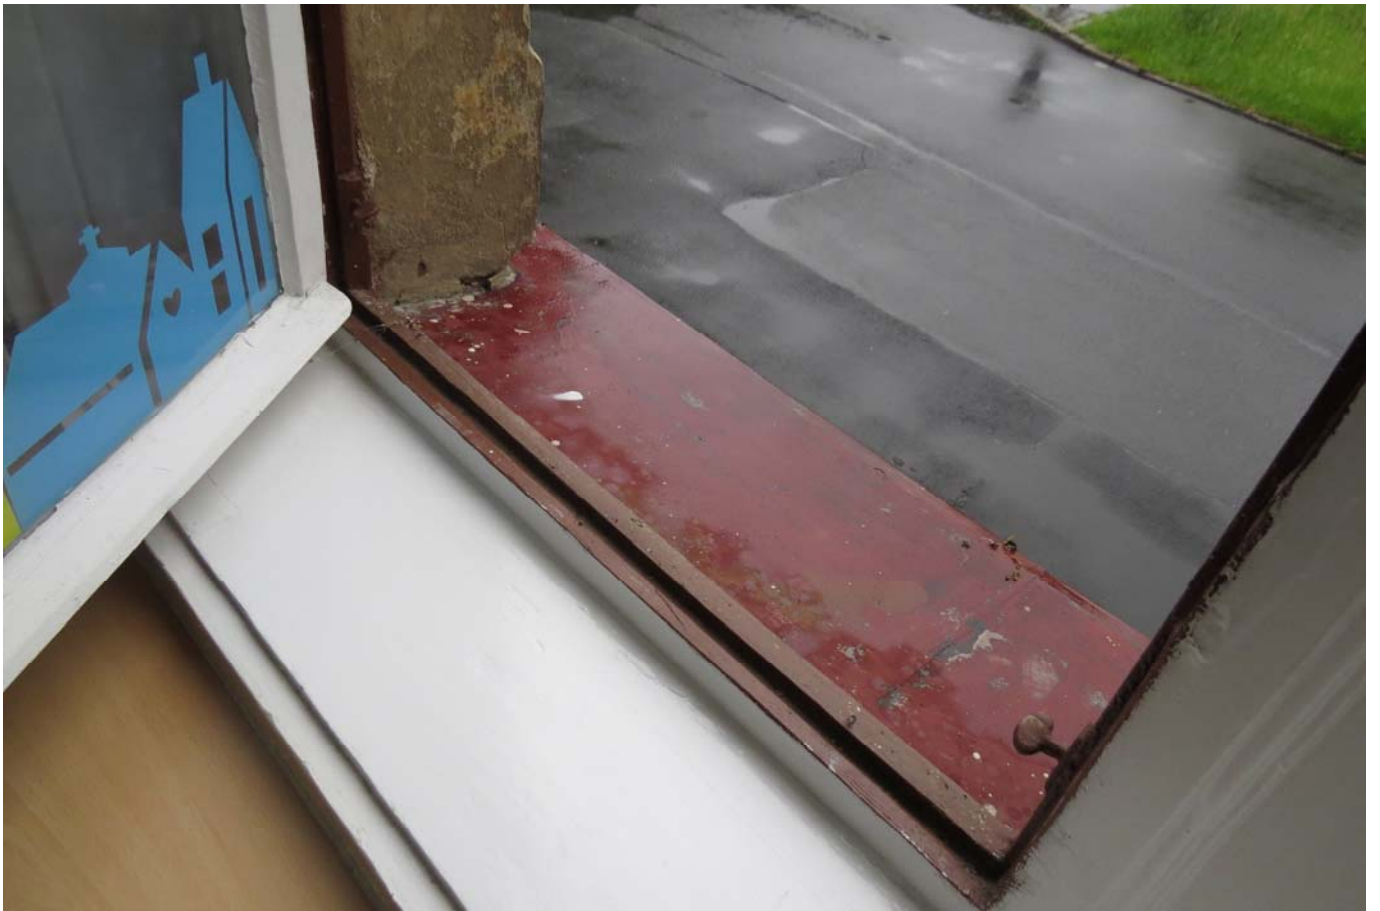
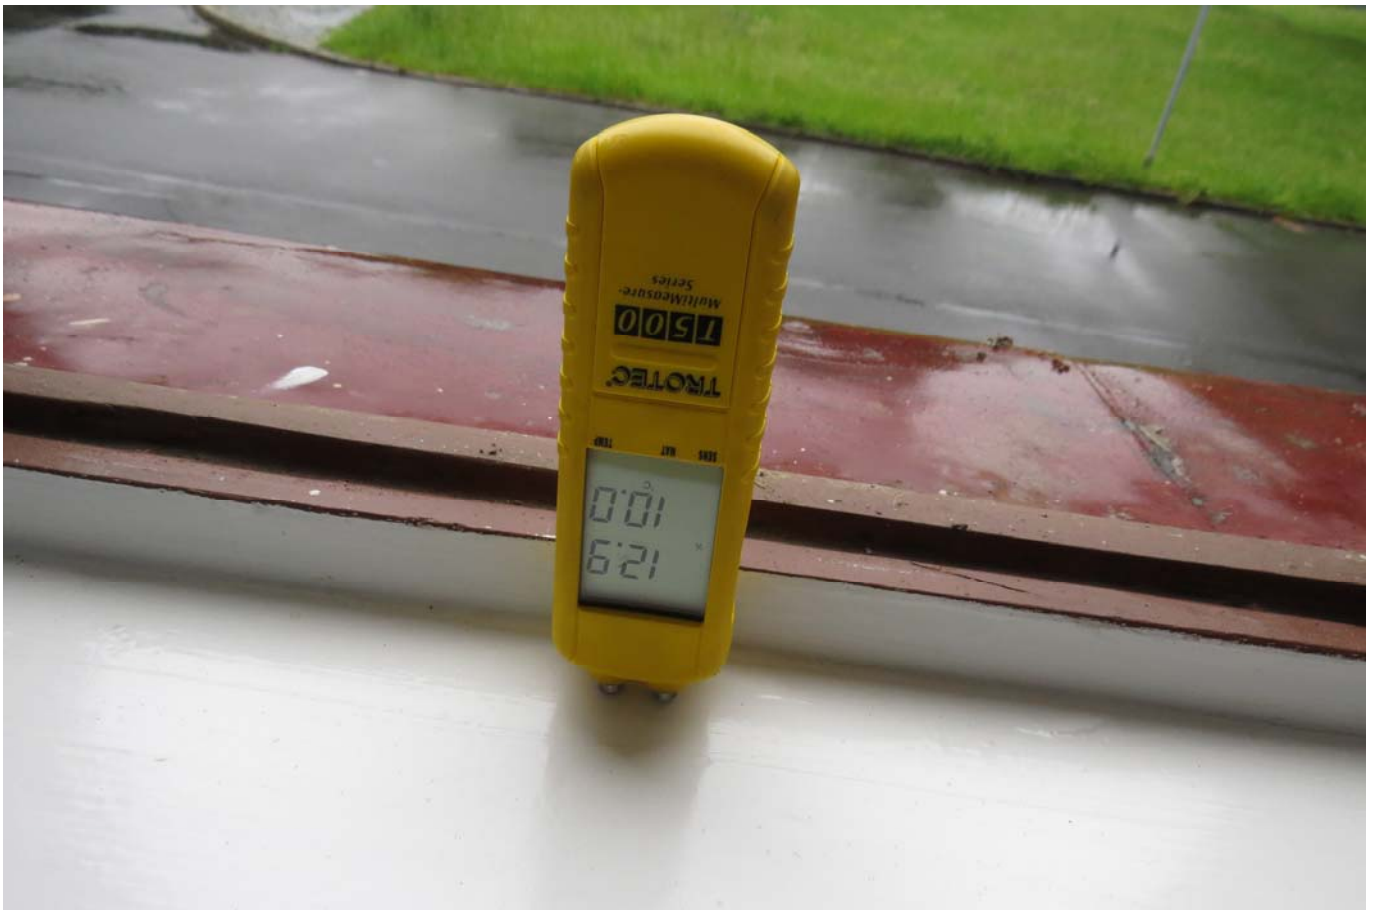
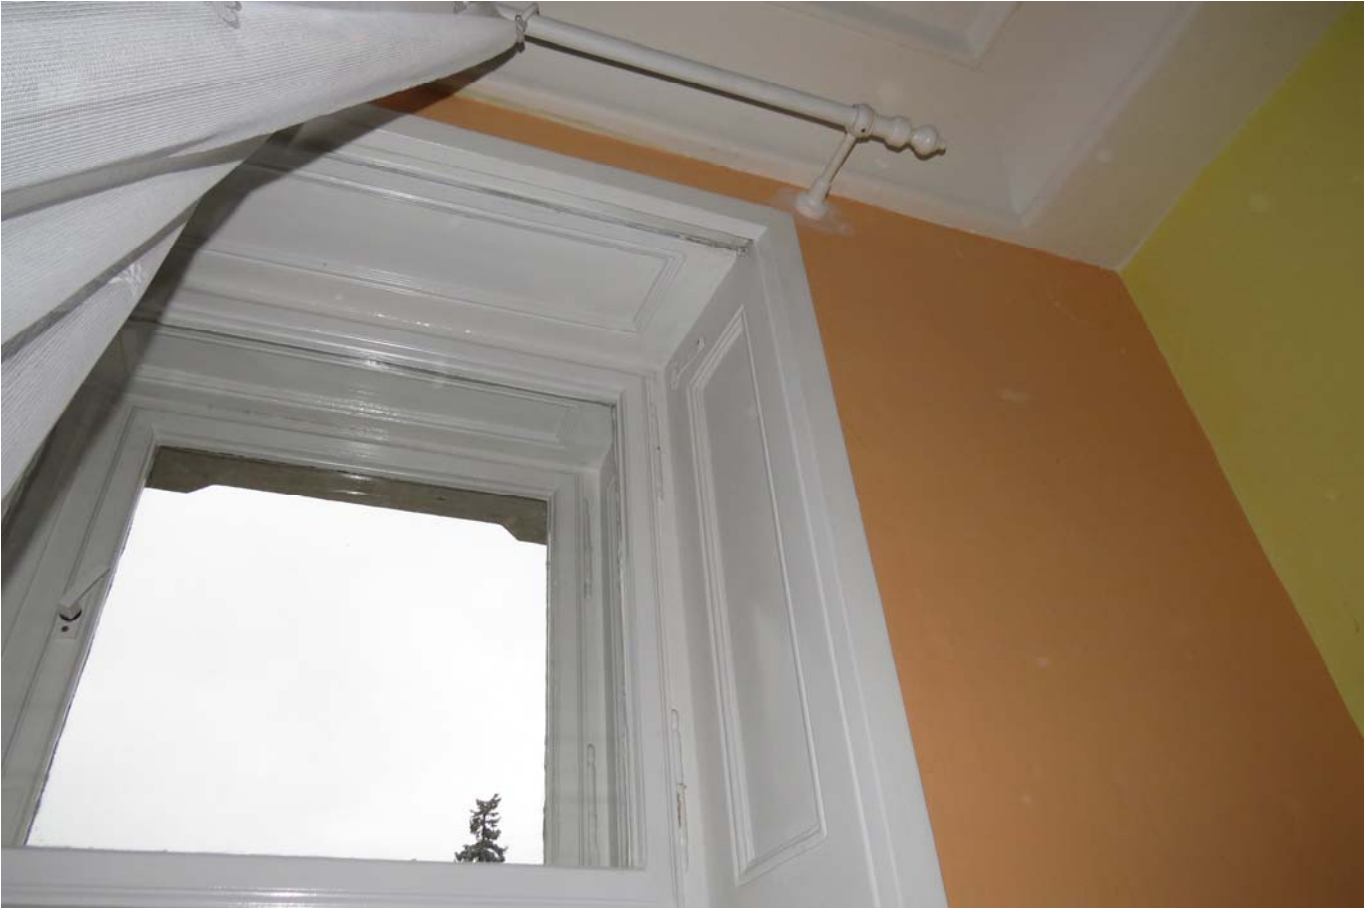
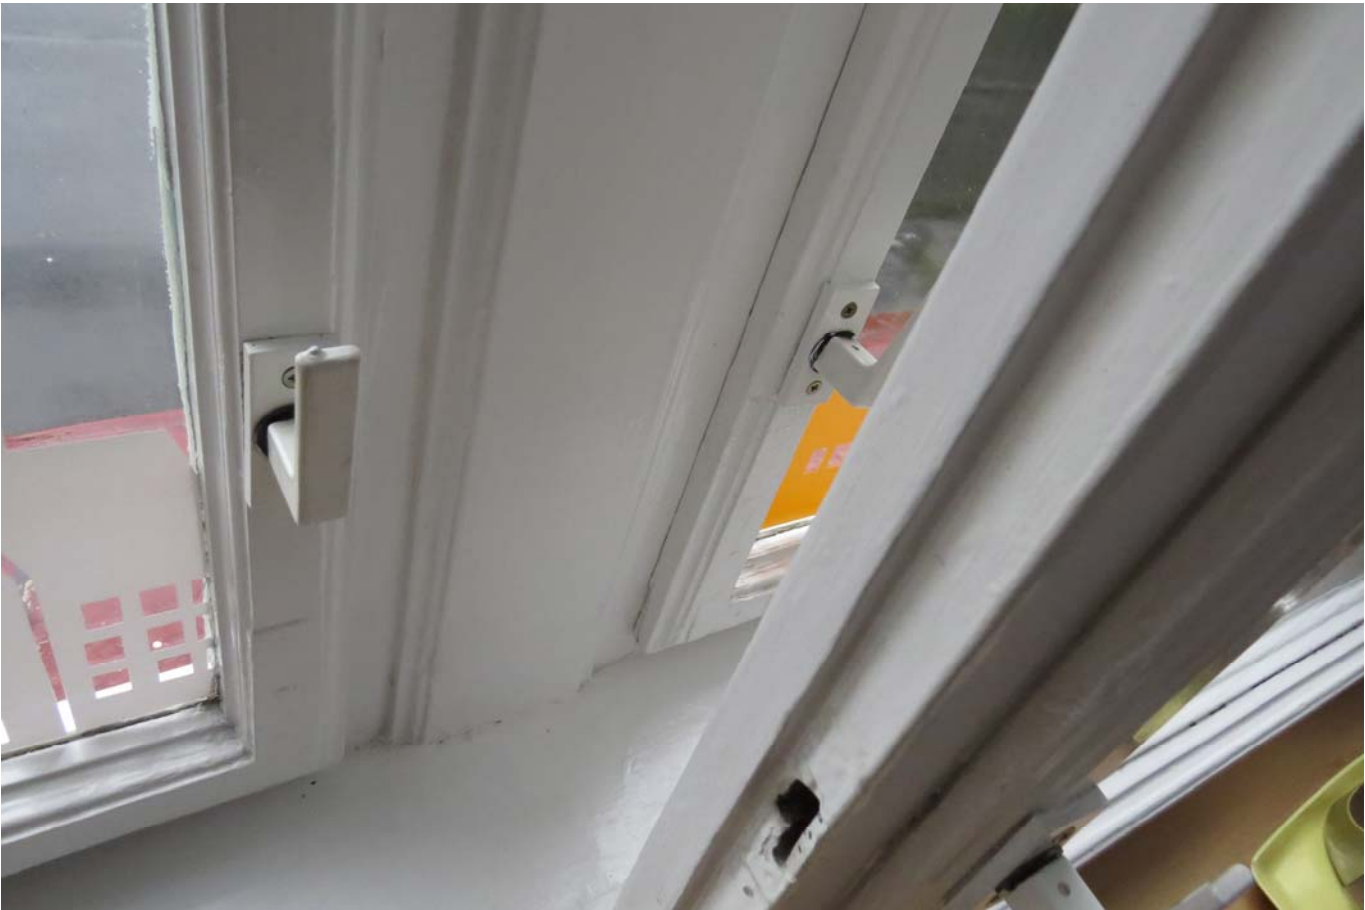
- nové kliky
- dřevěný obklad parapetu po bocích již není
- okno nemá zapuštěné nadpraží do zdiva
- vnitřní křídla vyspravována ztužujícími pásky v rozích
- zvenku cihelný pilířek, z interiéru nikoliv
