OKNO T6 – 1.NP

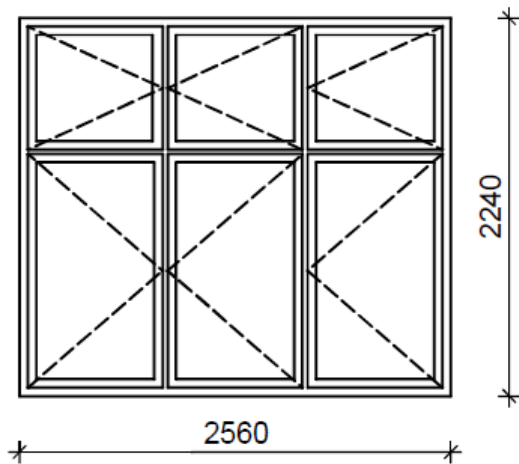
INTERIÉR

- nové kliky
- dřevěný obklad parapetu po bocích již není (nový parapet)
- okno nemá zapuštěné nadpraží do zdiva
- vnitřní křídla vyspravována ztužujícími pásky v rozích
- zvenku cihelný pilířek, z interiéru nikoliv
