OKNO T7 – 1.NP

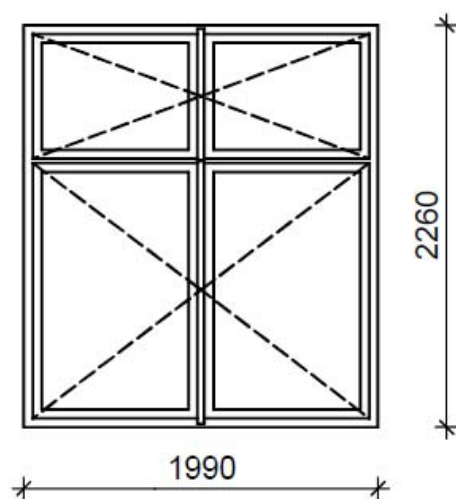
INTERIÉR

- nové kliky
- dřevěný obklad parapetu po bocích již není (nový parapet)
- okno nemá zapuštěné nadpraží do zdiva
- vnitřní křídla vyspravována ztužujícími pásky v rozích
- zvenku cihelný pilířek, z interiéru nikoliv
- půlkruhová klapačka u vnitřních křídel
