OKNO T31 – 3.NP

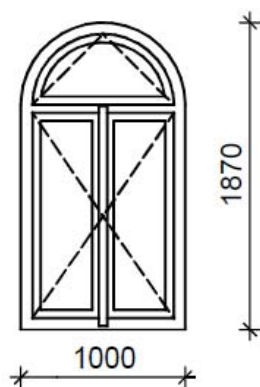
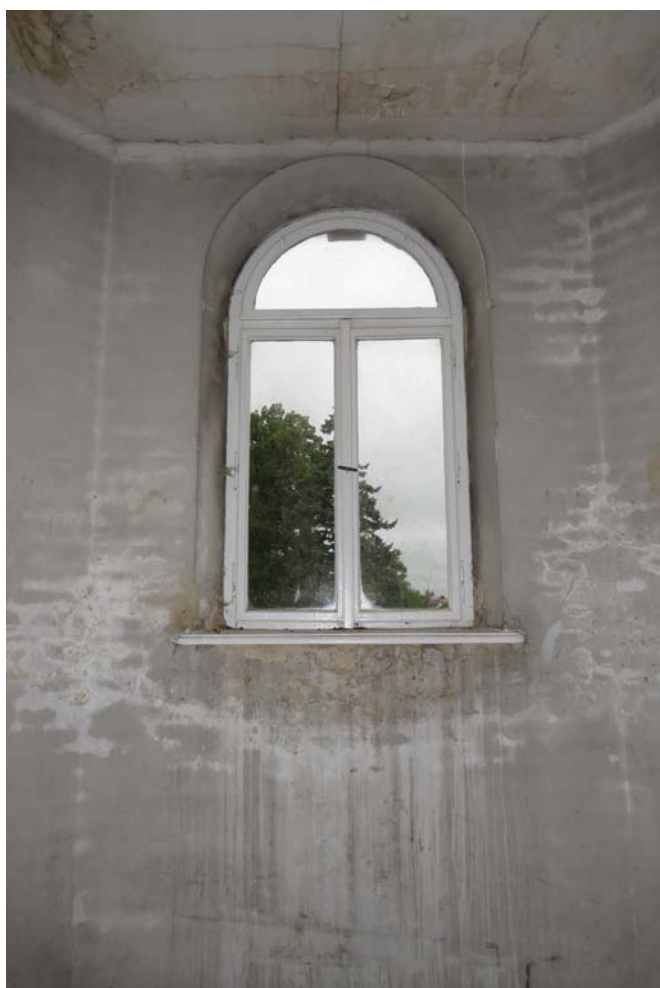
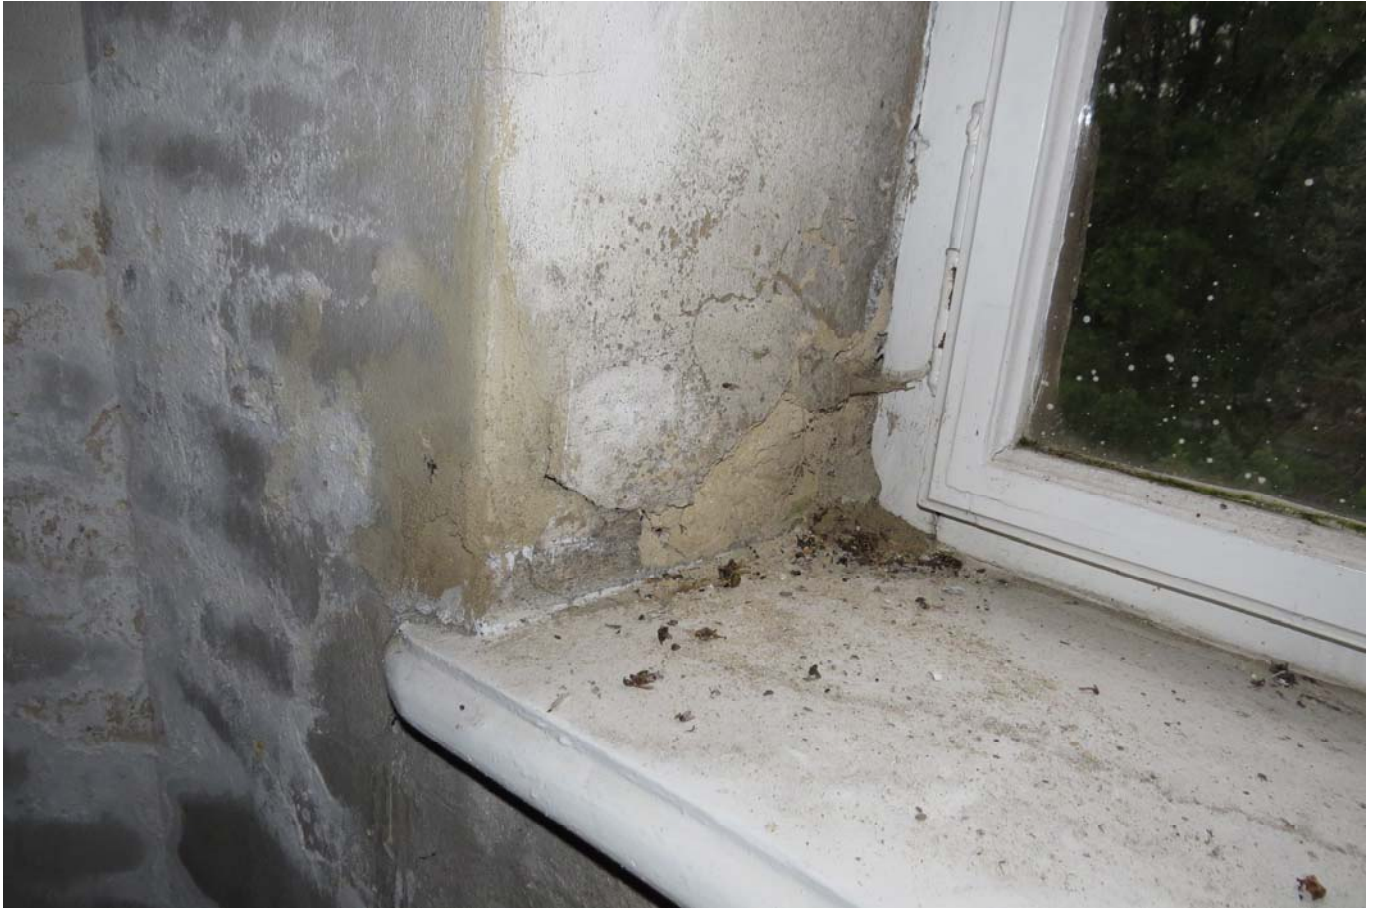
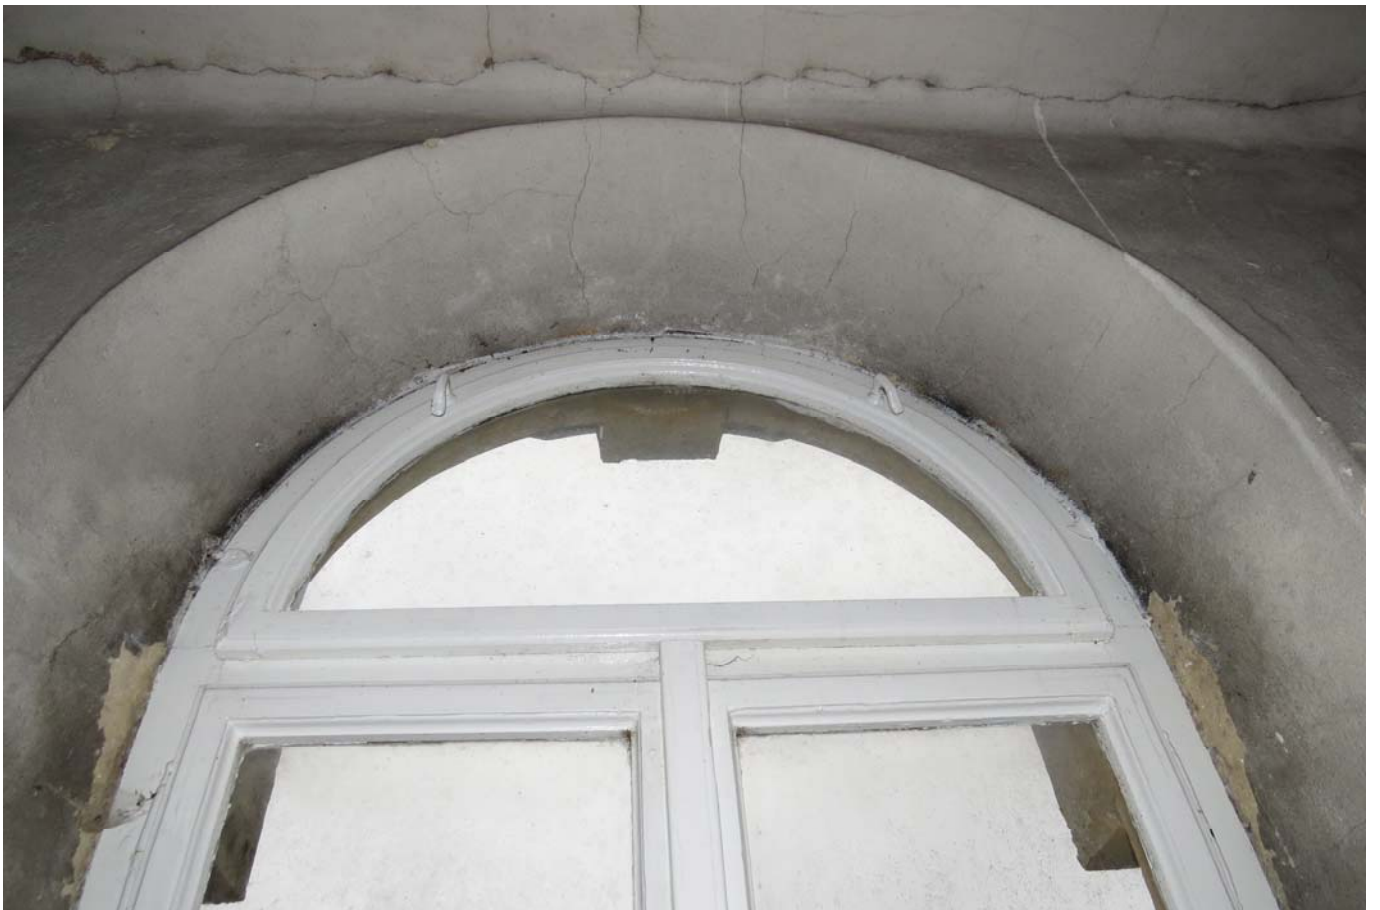
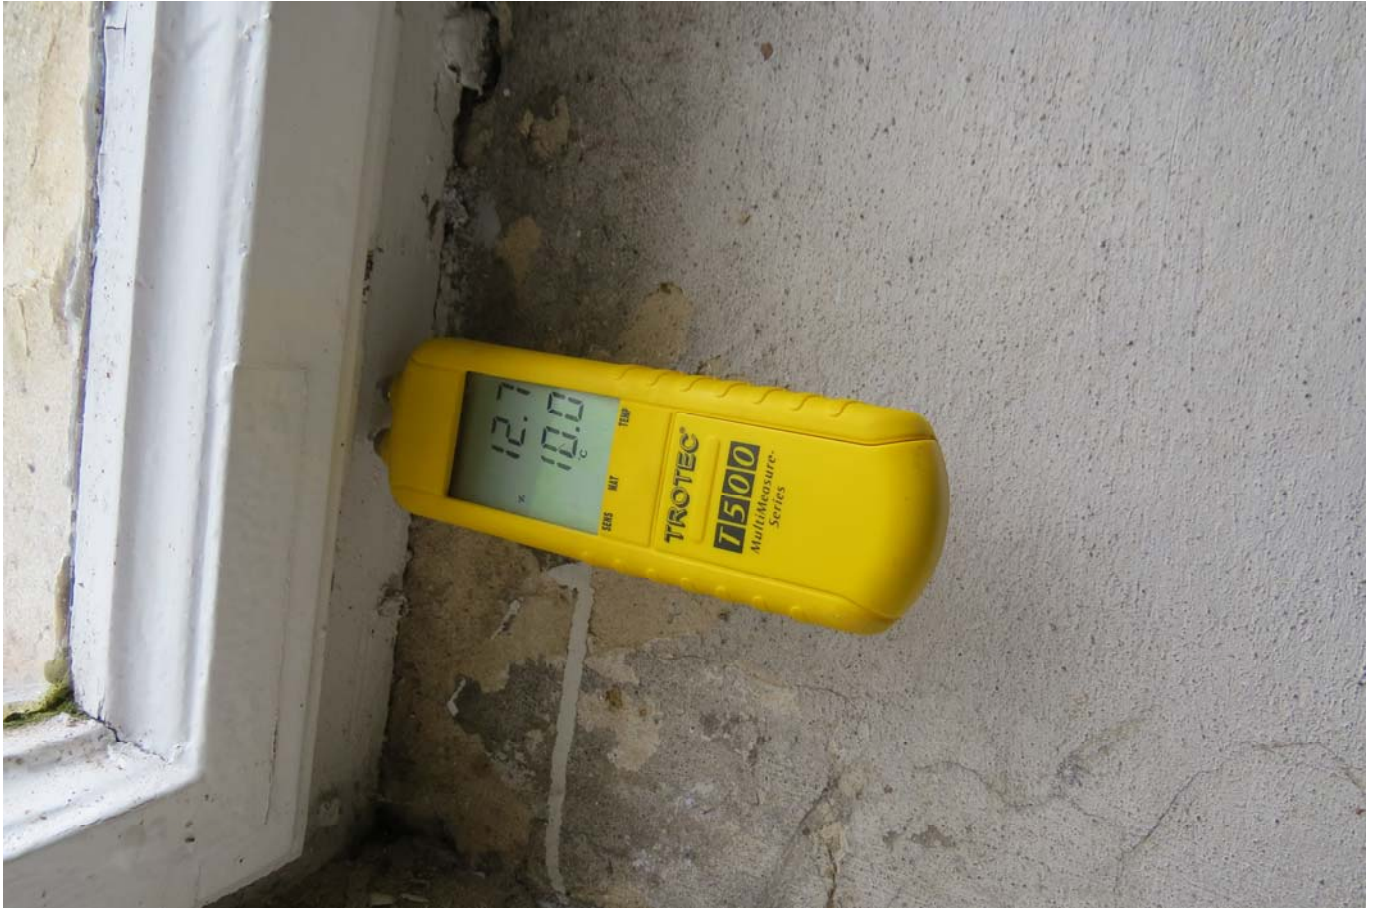
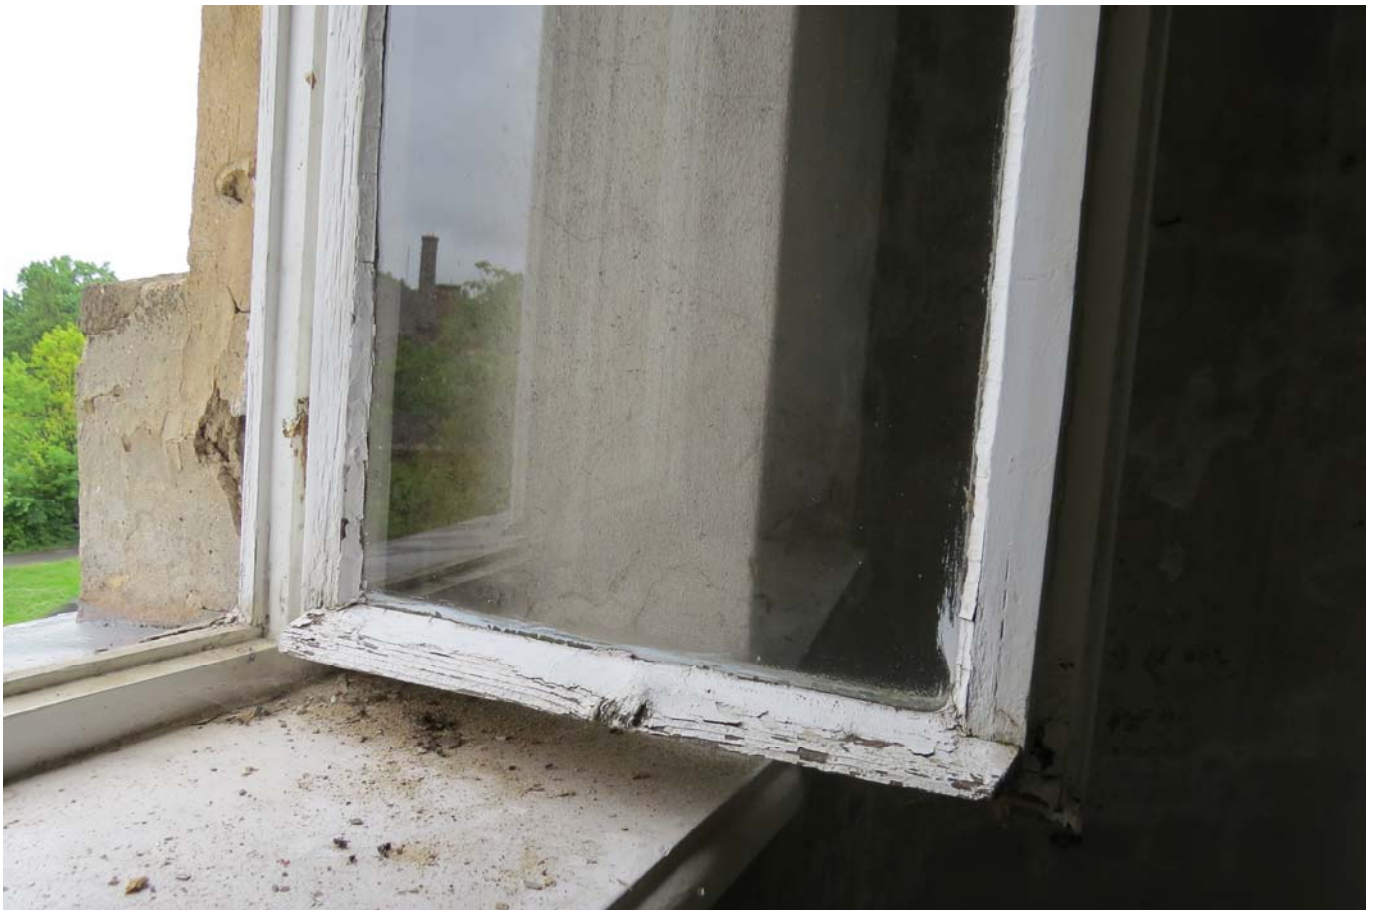
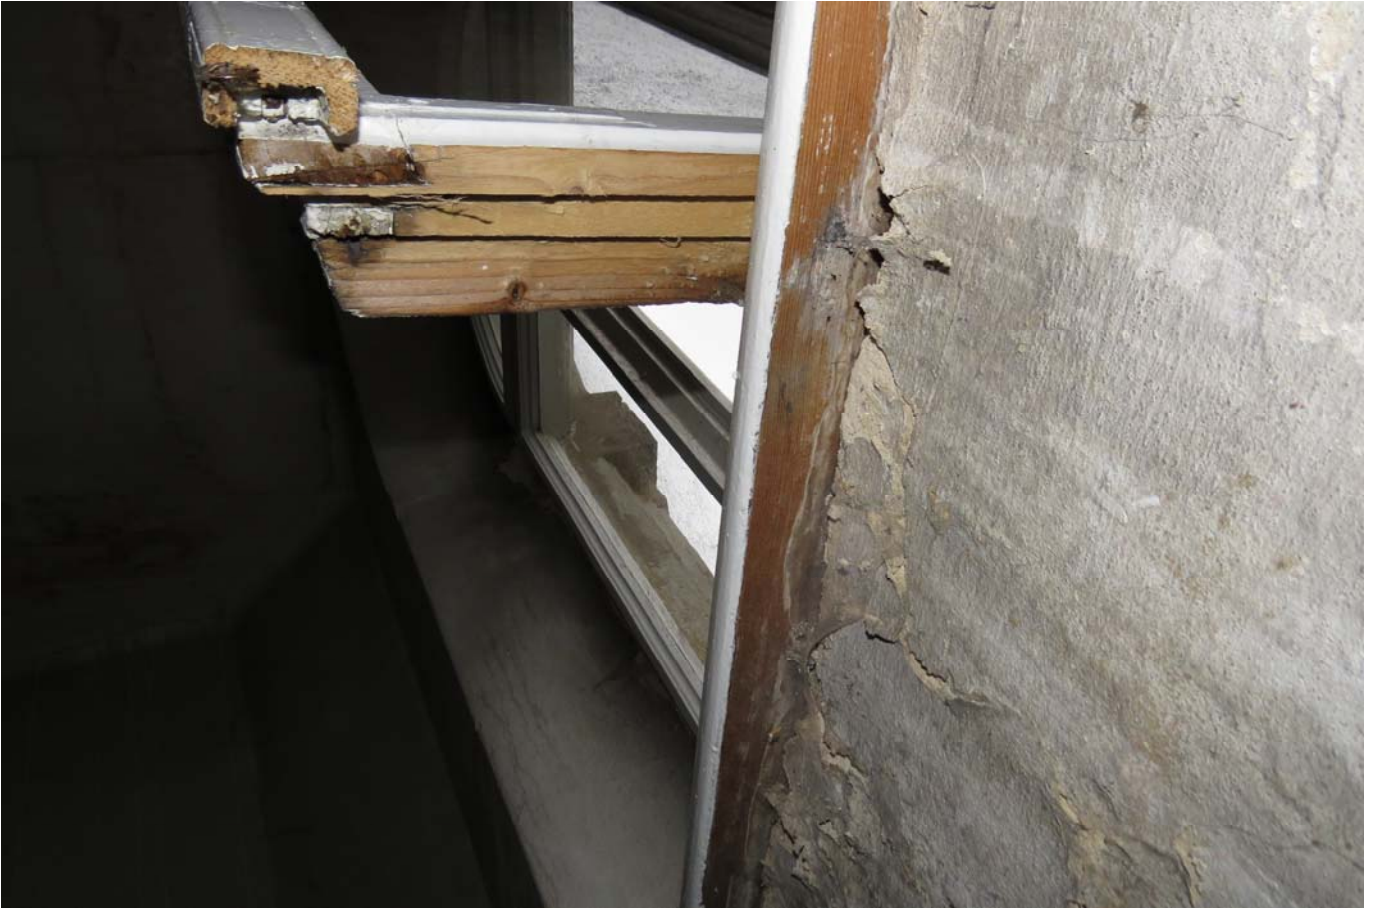
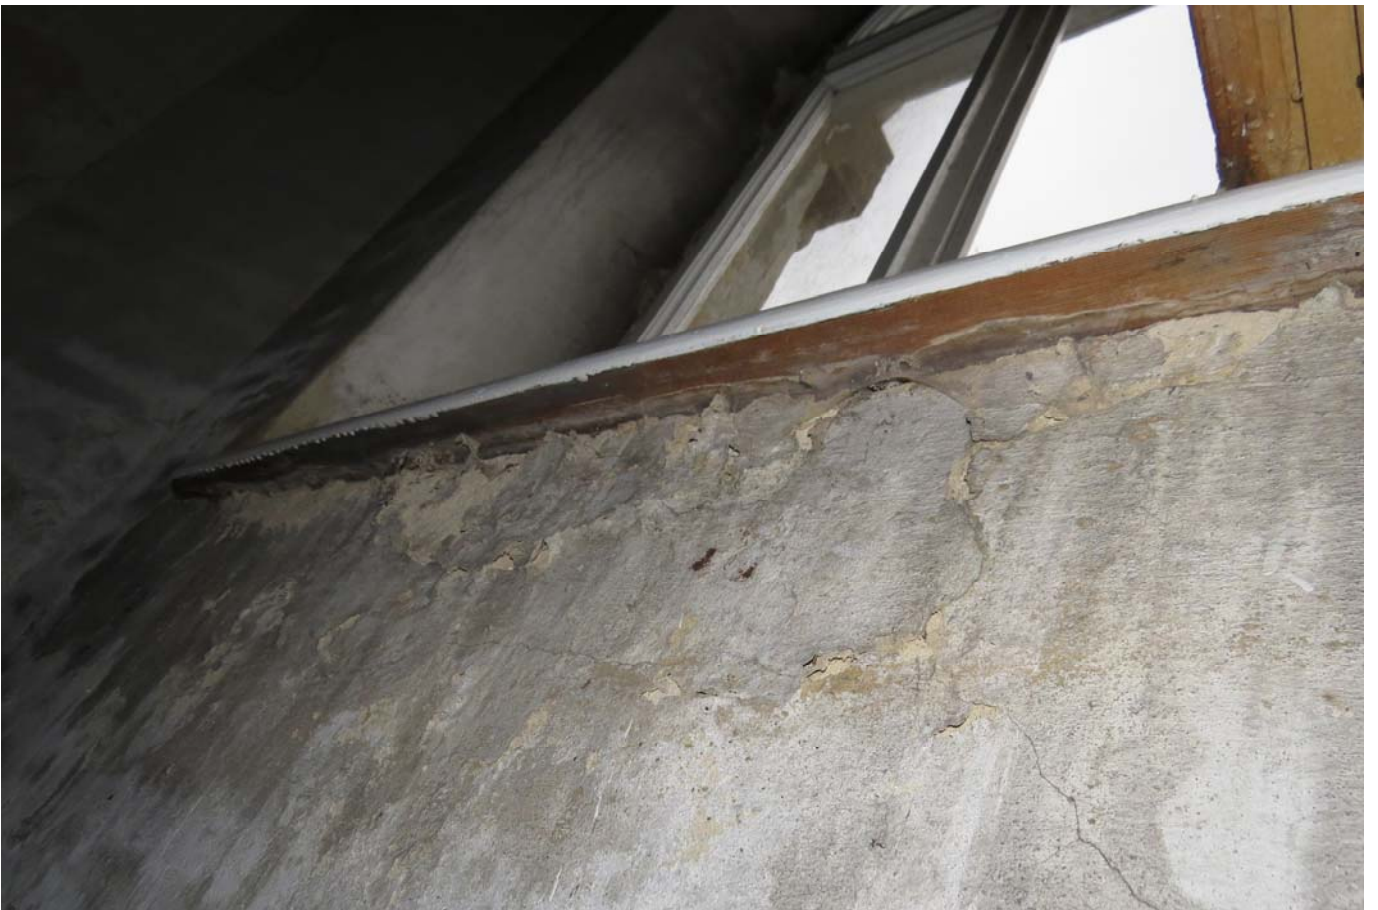
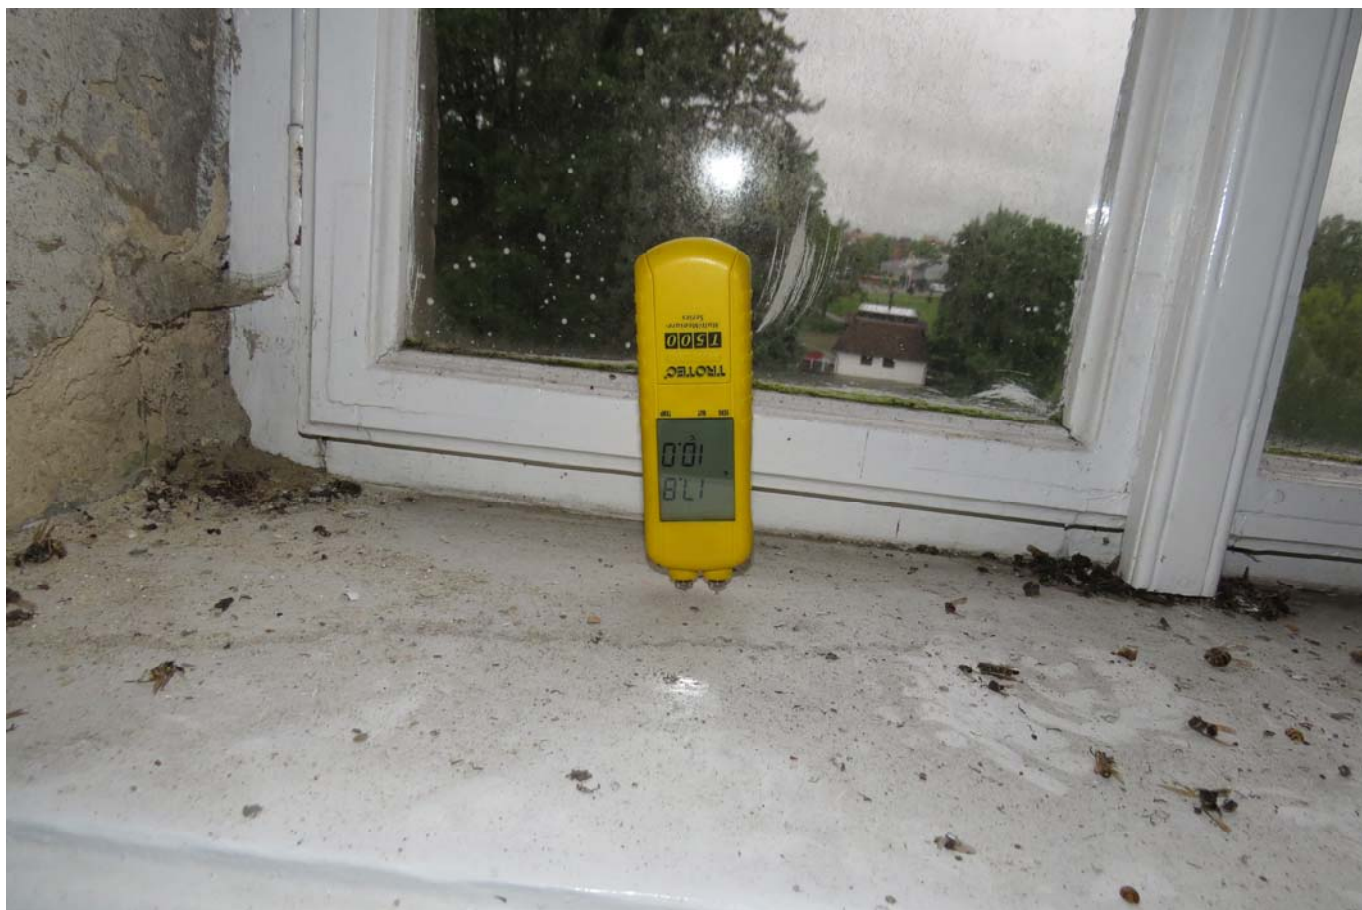
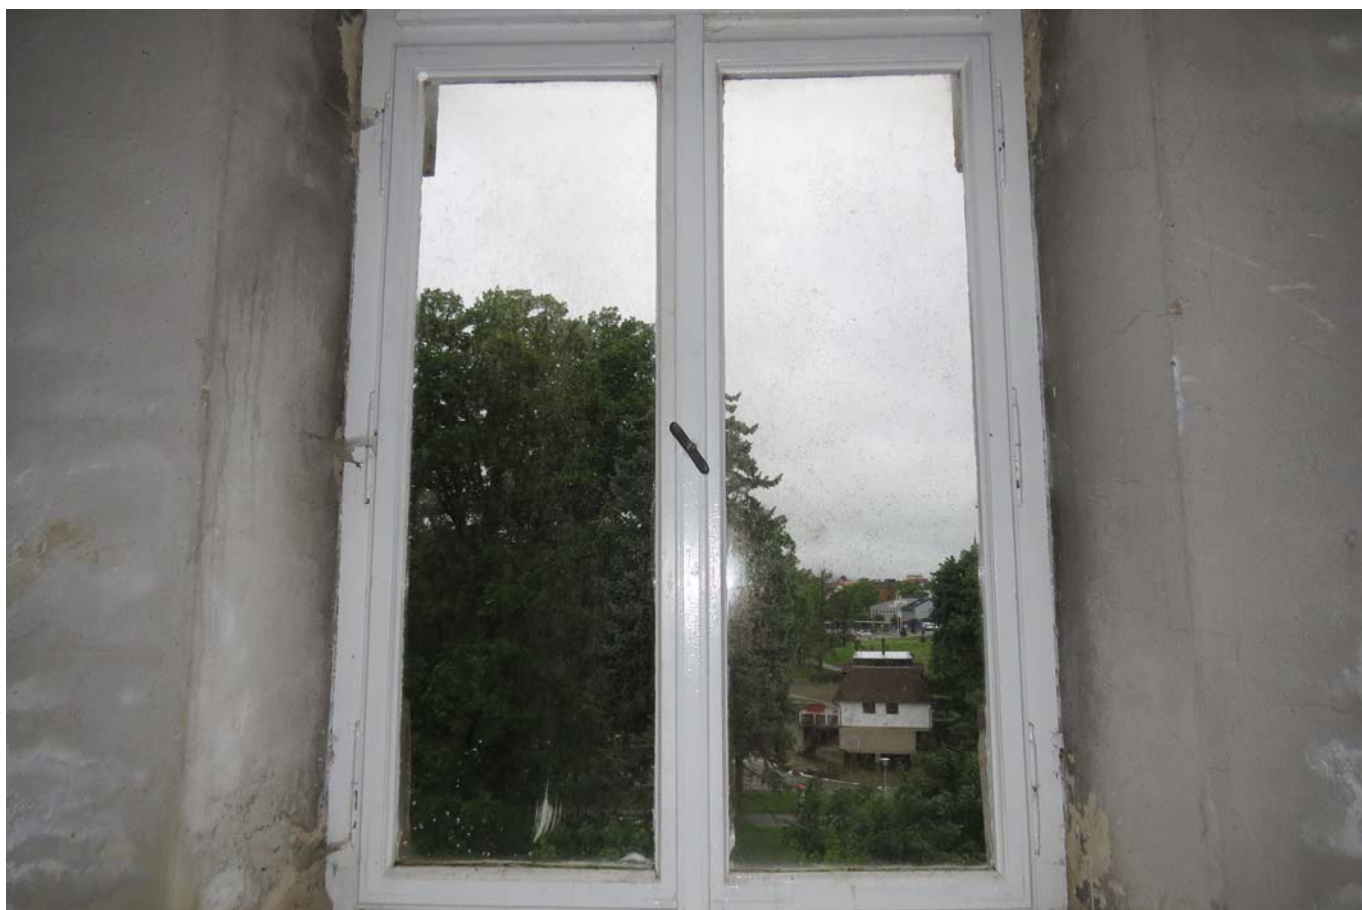
Zjištění:

- okno je původní jednoduché - nárožní
- původní kliky
- okno nemá zapuštěné nadpraží do zdiva – prostor pro roletu
- křídla vyspravována ztužujícími pásky v rozích
